Rapportage zonnepaneel incident

Bon Bon catering & events en maaiveld
Van Hennaertweg 3 te Alblasserdam

Gemeente Alblasserdam
20230016
2.0
02 augustus 2023

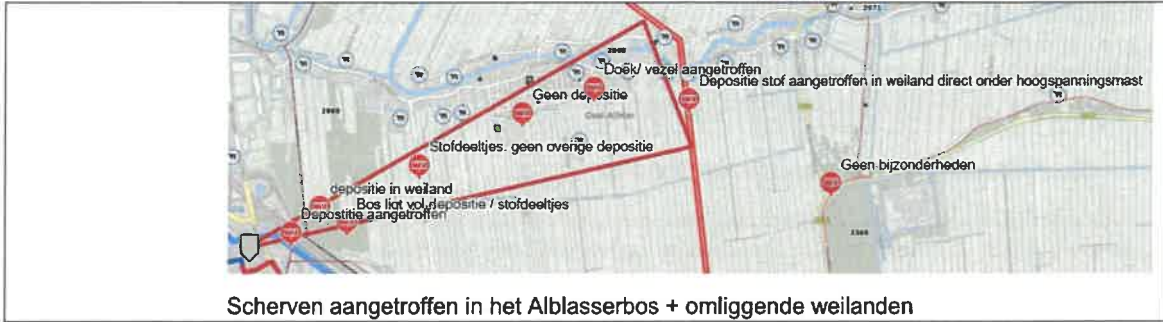
Scherven aangetroffen in het Alblasserbos + omliggende weilanden

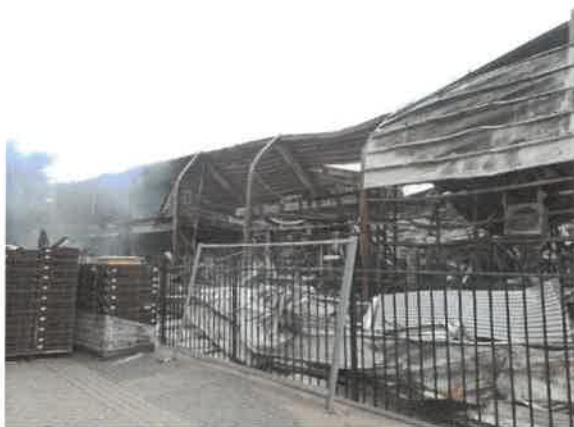
<FOTO 1>

Bronnummer	B01
Bronomschrijving	Restanten op het incidentgebied
Locatie	Maaiveld erf
Opmerkingen	Het betreft verspreiding van restanten op het grotendeels verharde erf van Bon Bon Catering & events..

De gebieden waar zich een verharde ondergrond bevindt, zoals wegen, erven en paden, kunnen door middel van "handpicking" worden schoongemaakt waarbij de restanten zonnepanelen worden verzameld en afgevoerd.

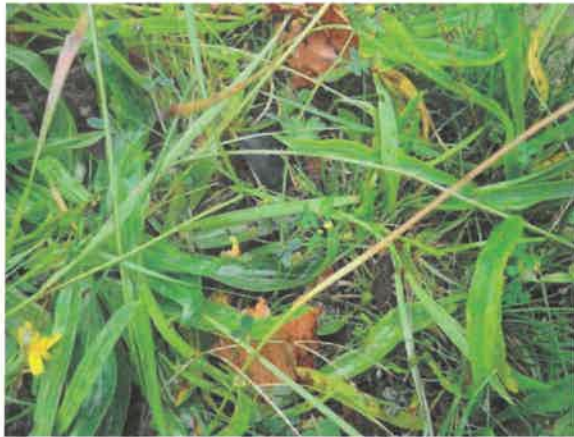
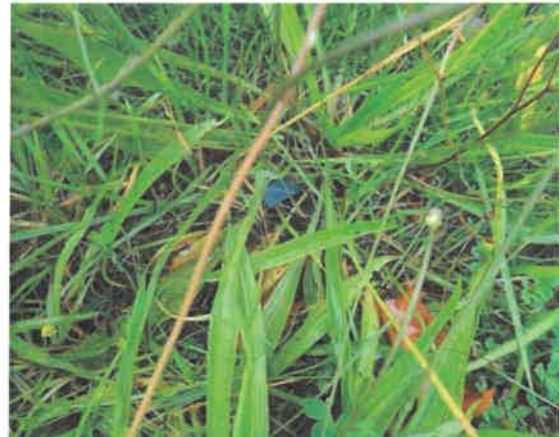
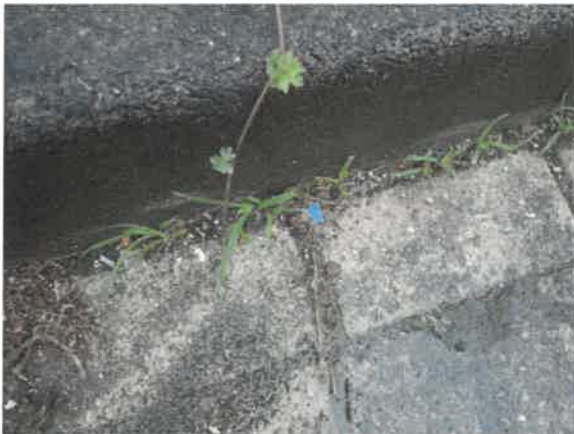
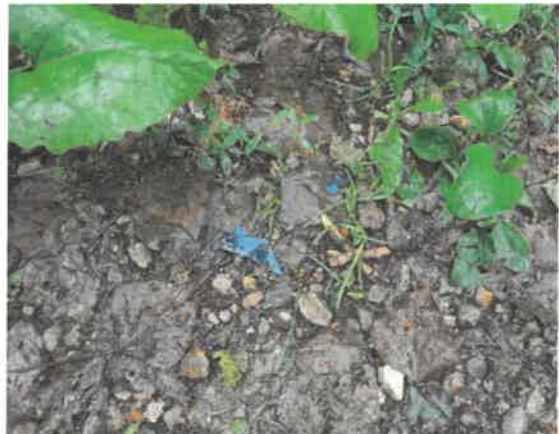
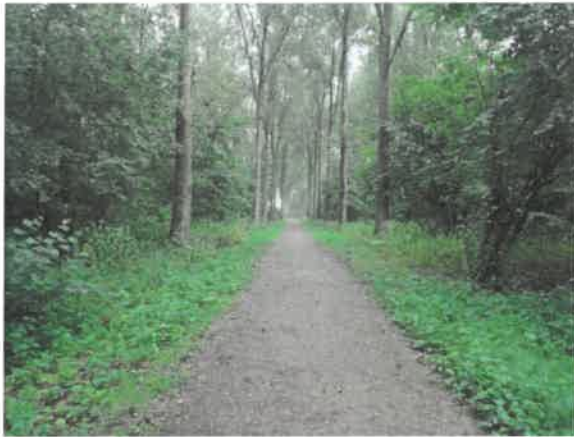
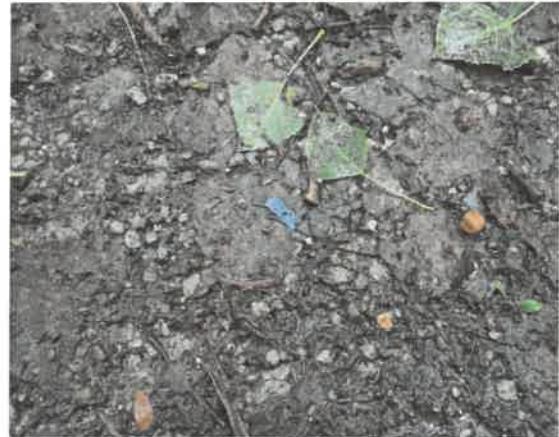
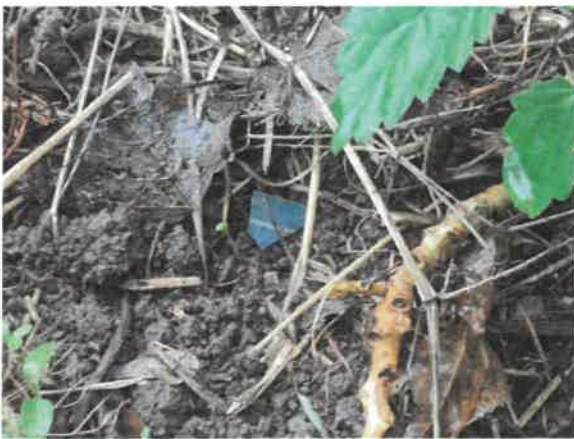
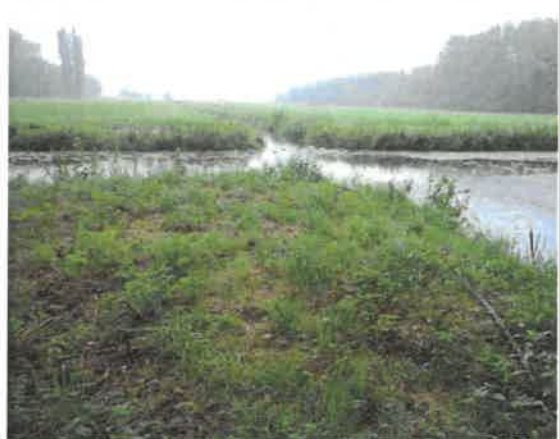
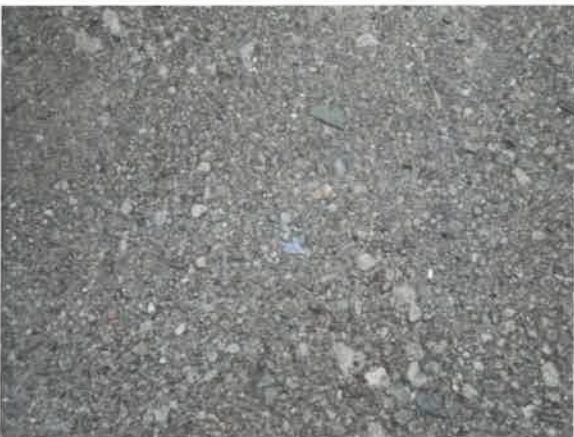
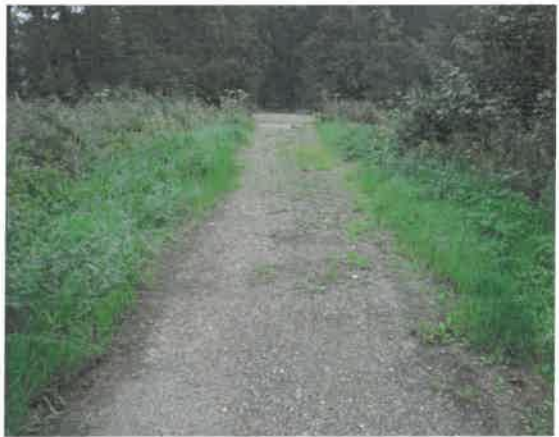
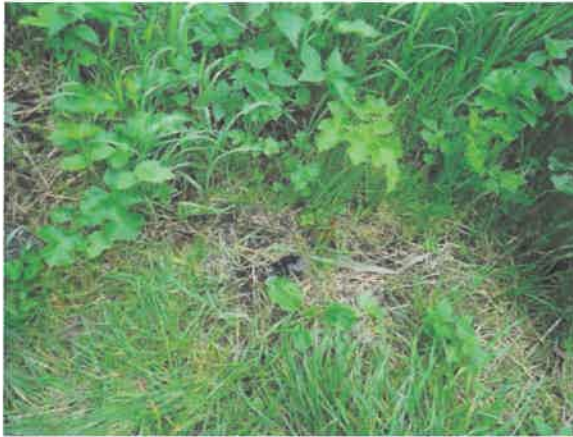
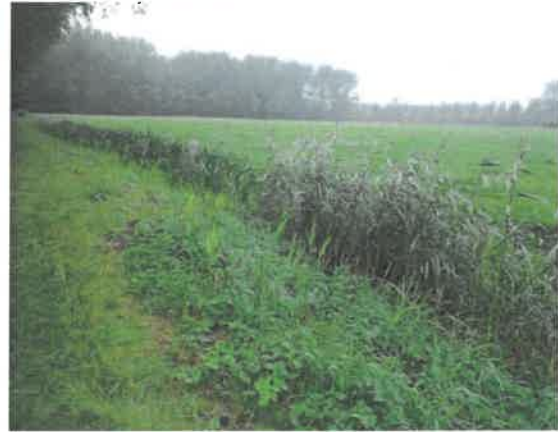
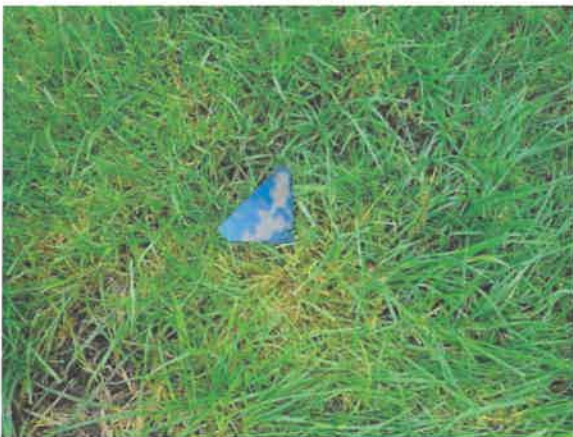
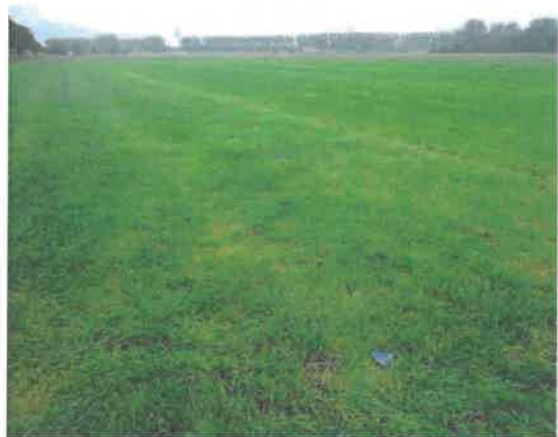
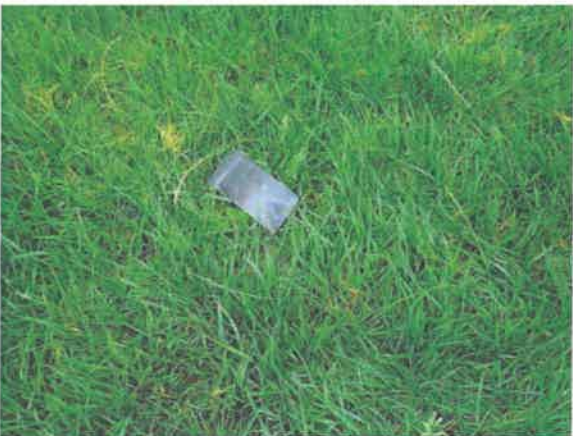
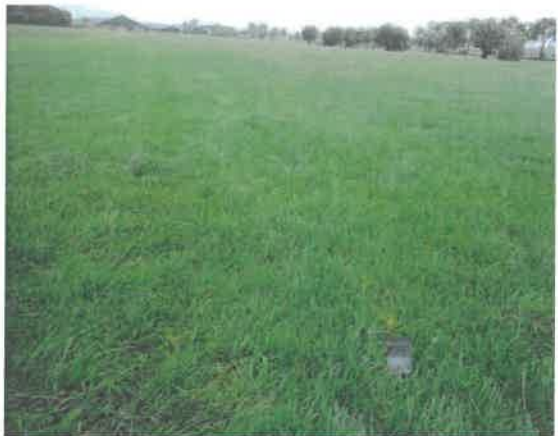
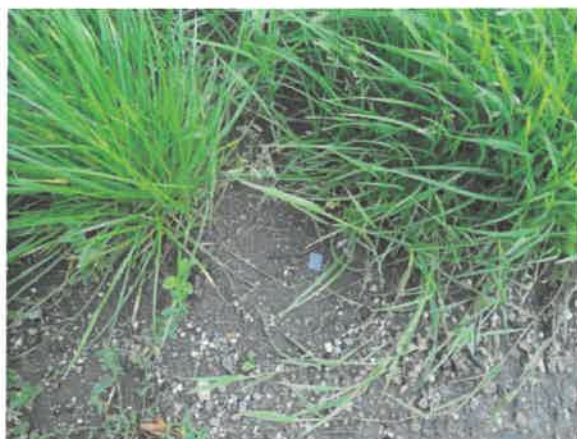
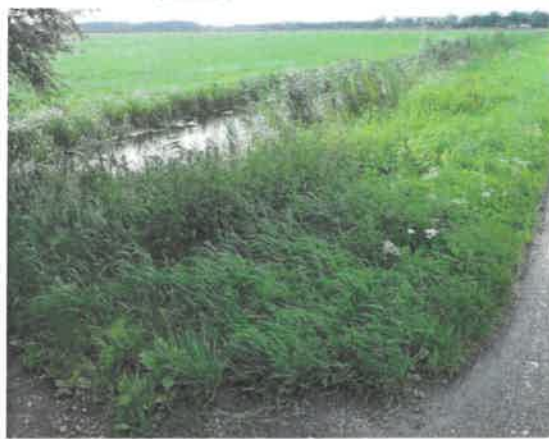
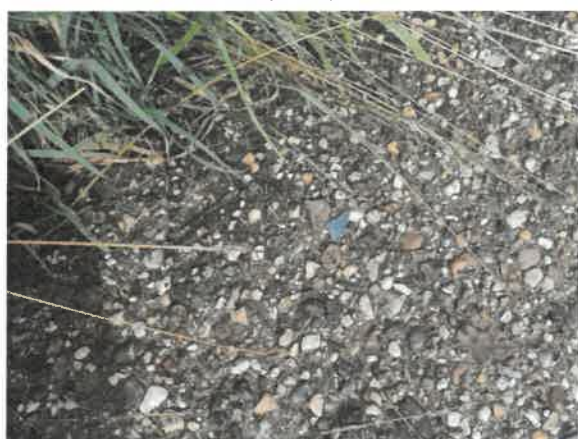
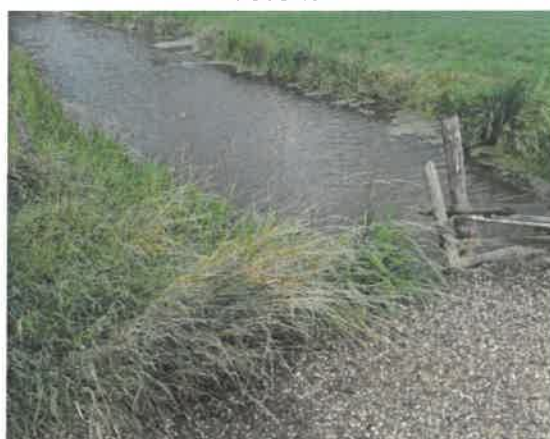
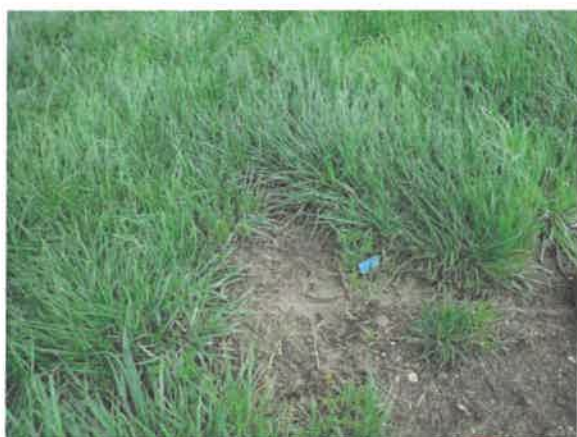
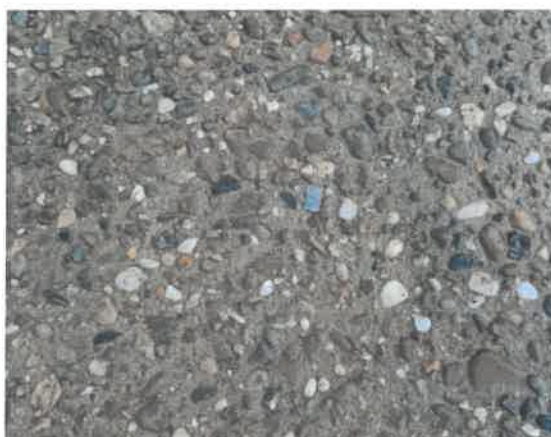
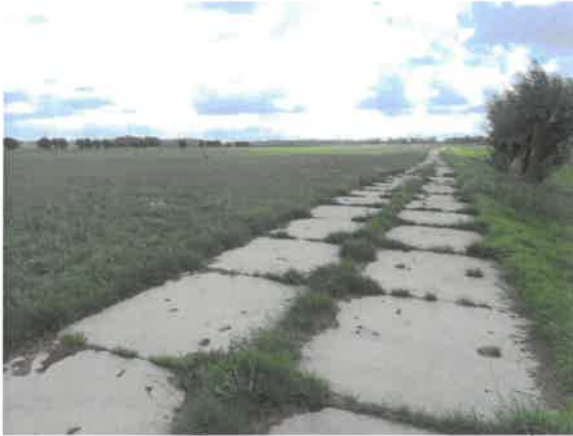
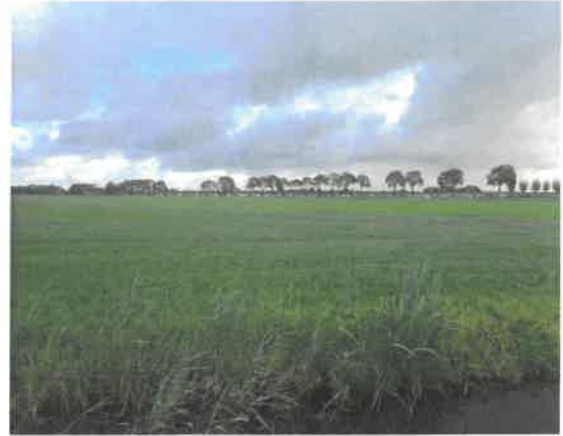
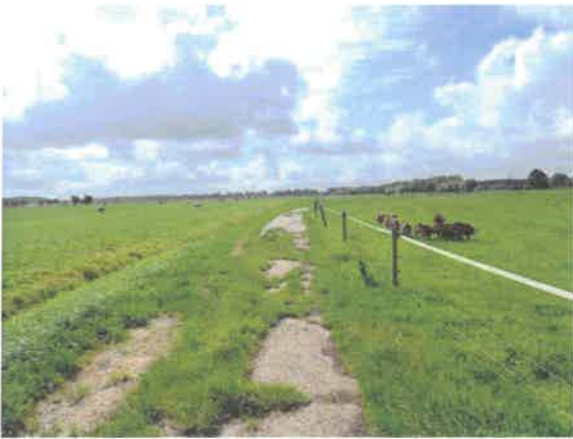
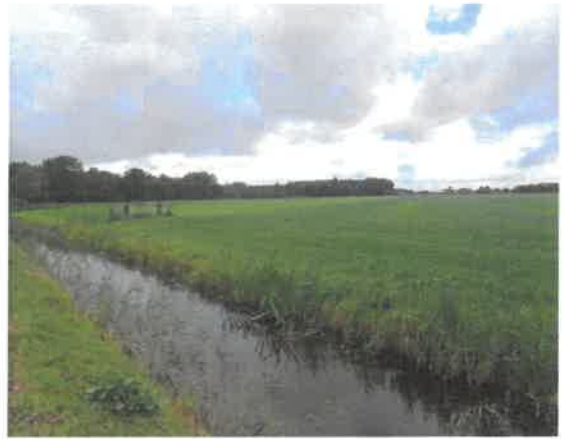
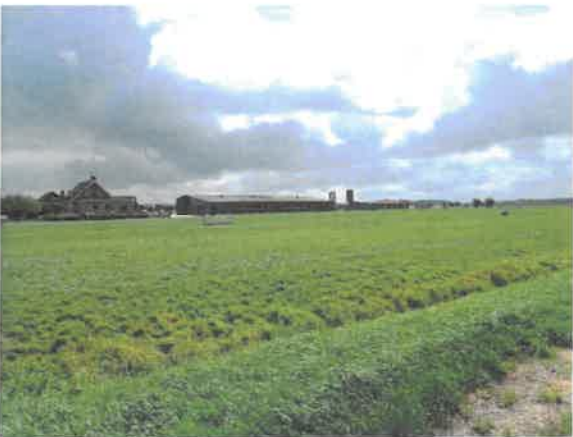
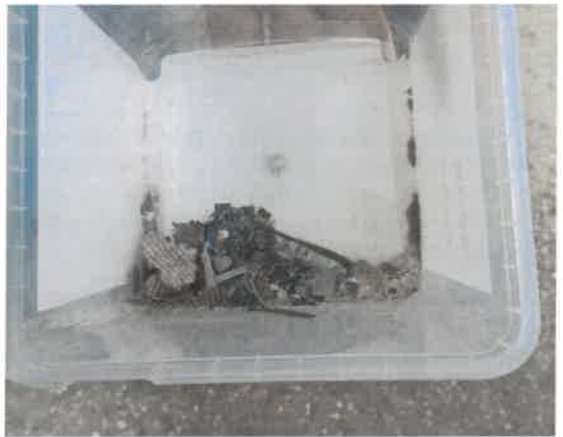
Bronnummer	B02
Bronomschrijving	Restanten verspreid over de openbare weg, weilanden, bosgebied, bedrijventerreinen en boerderijen
Locatie	Maaiveld, daken incl. dakgoten, verharde wegen, weilanden, etc
Opmerkingen	Het betreft verspreiding van restanten op het maaiveld, daken incl. dakgoten, verharde wegen, weilanden, etc

Een totaalgebied van ca. 949.750m² zal moeten worden schoongemaakt.

Hierbij dient rekening gehouden te worden met zowel verharde ondergronden, daken incl. dakgoten, verharde wegen, weilanden, etc
