# RAPPORTAGE

## Verkennde Bomen Effect Analyse 'de Loopplank' Pieter de Hoochplaats te Alblasserdam

Martijn van der Spoel  
26 september 2023

AC-23-0656

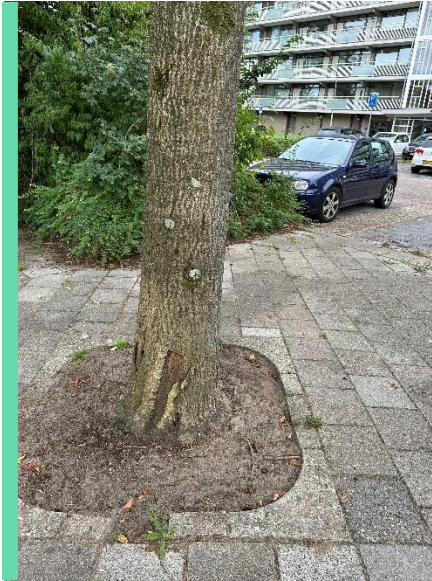
- 18 bomen veroorzaken opdruk van verhardingen;
- 7 bomen hebben dood hout in de kroon;
- Bij 1 boom is een zwamaantasting aangetroffen (boomnr. 5), hier is nader onderzoek geadviseerd;
- 2 bomen hebben een beschadiging op de stam(voet). (boomnr. 1 en 11).

Foto 1 : schade stamvoet boomnr. 1

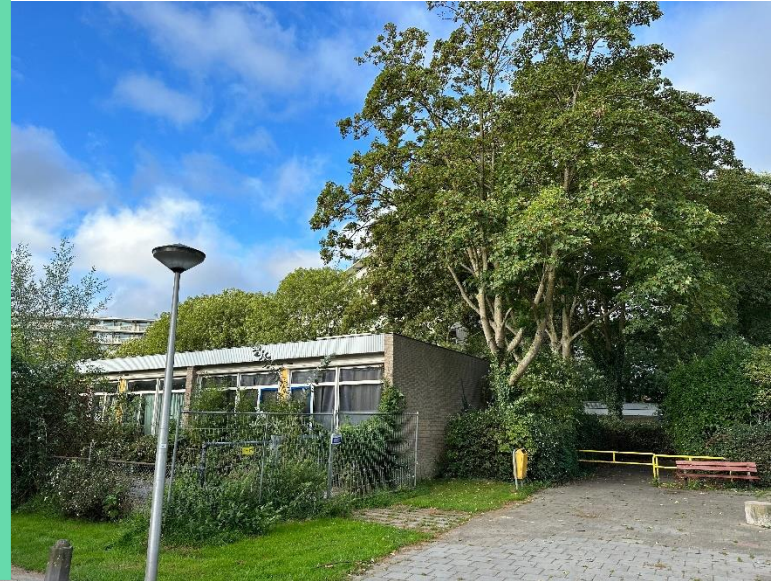
Foto 2 : plein

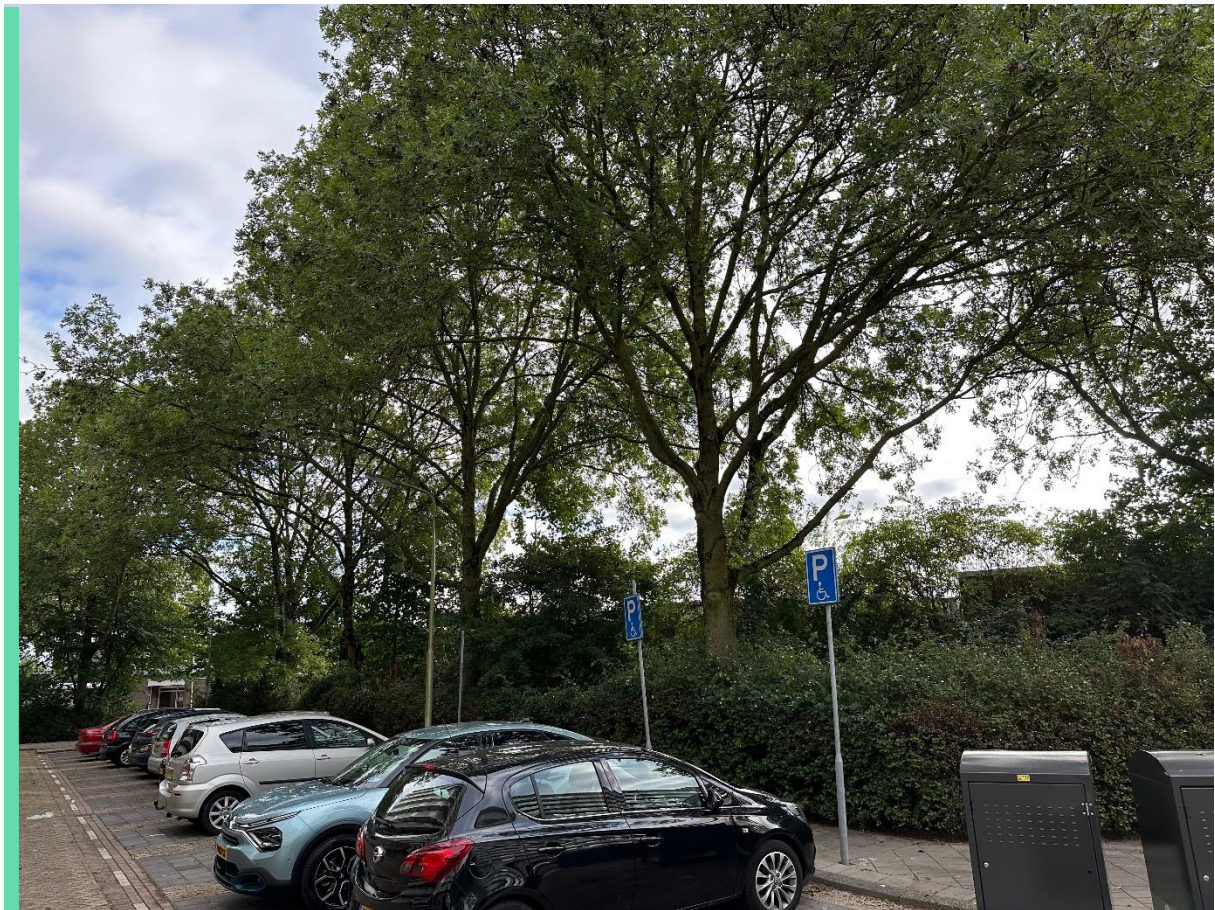
Foto 3: aanzicht essen oostzijde

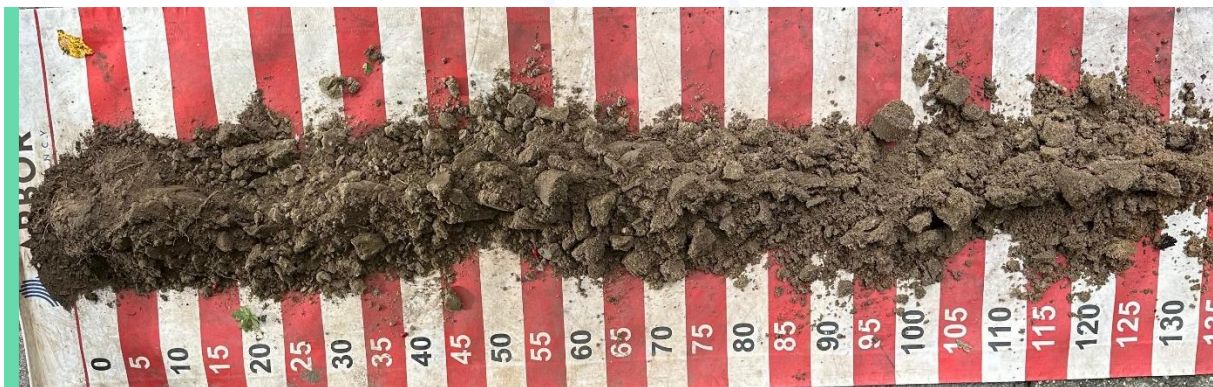
Boring	Nabij boomnummer	Beschrijving bodem
1	14	0 Vegetatielaag 0-20 Rijke toplaag 20-80 Generieke, geroerde grond >80 Zanderige klei
2	8	0 Vegetatielaag 0-40 Zwarte grond 40-60 Zwارة klei >60 Griuze, zware klei
3	6	0 Vegetatielaag 0-40 Zwarte grond 40-70 middelzware klei >70 Griuze, zware klei
4	2	0 Vegetatielaag 0-20 Rijke toplaag 20-80 Generieke, geroerde grond >80 Zanderige klei
5	13	0 Verharding 0-50 Humusarm (straat)zand 50-115 Generieke, geroerde grond >115 klei
6	5	0 Verharding 0-50 Humusarm (straat)zand 50-115 Generieke, geroerde grond >115 klei

Foto 4: bodemprofiel nabij boomnr. 14
