Aan: Willem-Jan Leenhouts
Van: Jeroen Stok
CC:
Datum: 7 januari 2021
Betreft: Wateroverlast Cornelis Smitstraat

Aanleiding

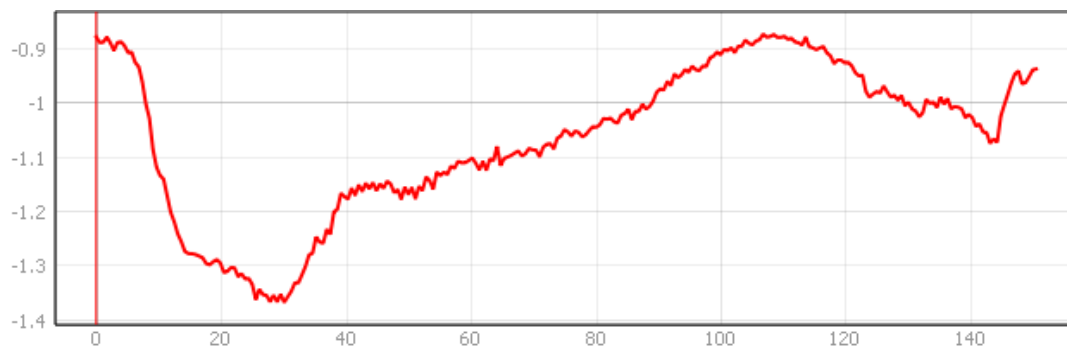
Uit de berekening met bui 09 (29,4 mm/uur) volgt dat in de Cornelis Smitstraat tot 50 cm water op straat wordt berekend. De water op straat ontstaat zowel vanuit het gemengde stelsels als uit het hemelwaterstelsel (figuur 2). De grote hoeveelheid water op straat wordt veroorzaakt door het lokaal zeer lage maaiveld. In figuur 1 is een hoogteprofiel weergegeven van de Cornelis Smitstraat, beginnend bij de kruising met de Plantageweg, eindigend bij de kruising met de Von Lindernstraat. Uit de figuur volgt dat het maaiveld lokaal 50 cm lager ligt.

Figuur 1: hoogteprofiel in de Cornelis Smitstraat vanaf de Plantageweg naar de Von Lindernstraat

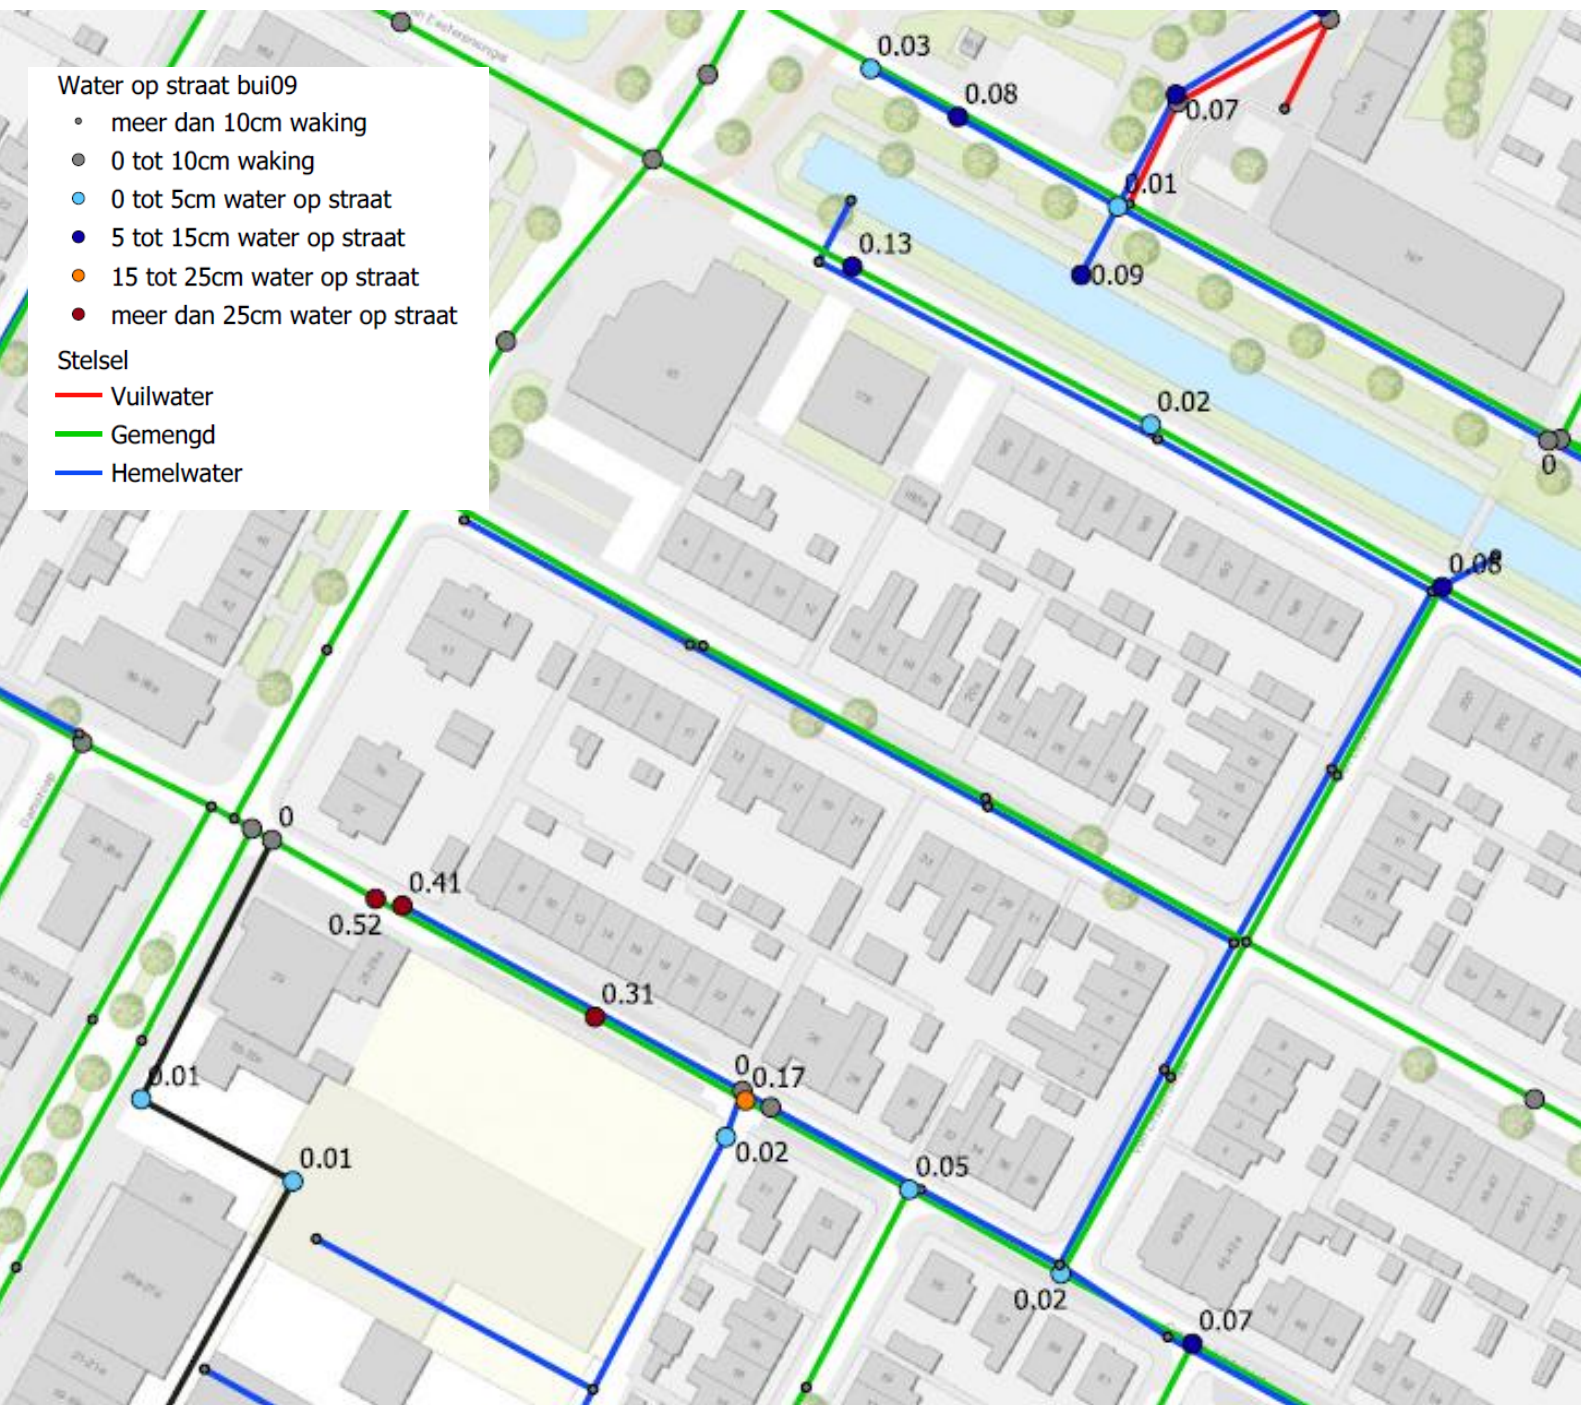
Figuur 2. Water op straat bij bui09 in de huidige situatie

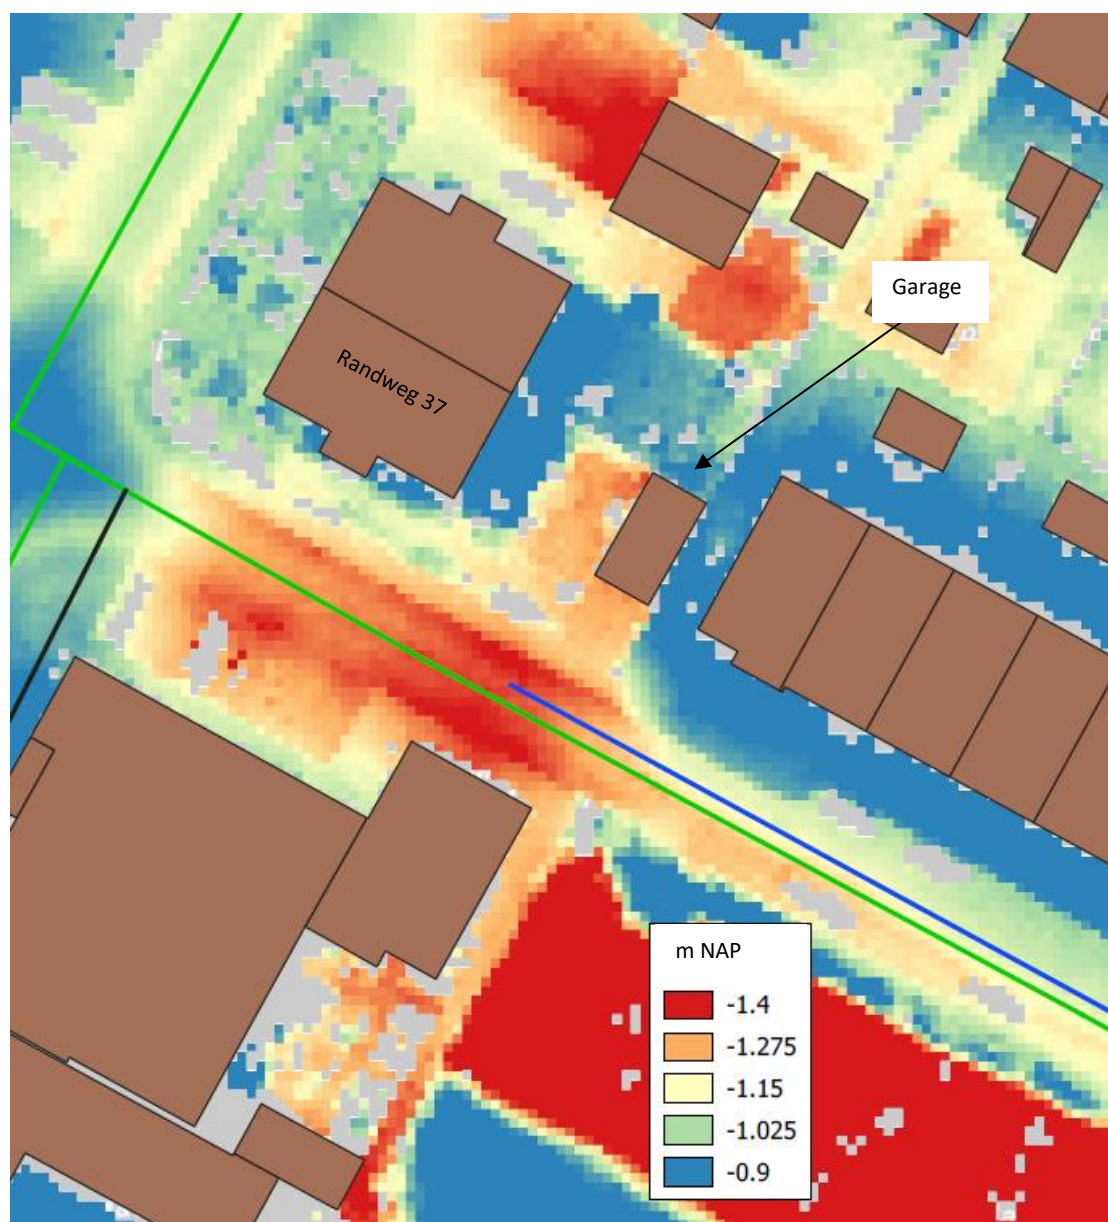
Figuur 3. Hoogteligging Cornelis Smitstraat

De weg ligt lokaal dusdanig laag dat opheven van de weg de meest effectieve oplossing is voor het wateroverlast probleem. De meeste panden nabij de Cornelis Smitstraat zijn recent gebouwd. De verwachting is dat deze voldoende hoog gelegen zijn, bij een wegpeil van -1,0 m NAP. Geadviseerd wordt dit te controleren. Uitzondering hierop is de woning Plantageweg 37 (bouwjaar 1948) en de bijbehorende garage. In figuur 3 is de hoogteligging in de Cornelis Smitstraat weergegeven volgens de AHN3. De inrit naar de garage ligt hierbij aanzienlijk lager dan de tuin van de woning. De tuin van de woning ligt volgens deze gegevens boven de -1,0 m NAP. Geadviseerd wordt dit, inclusief woningdrempel, in te meten. Op basis van deze gegevens is het mogelijk de weg naar -1,0 m NAP te brengen. De garage met een inrithoogte van -1,30 m NAP blijft hierbij zeer kwetsbaar. Voor de inrit van de garage kan een drempel geplaatst worden (inclusief keerwand voor een deel van de tuin). Een andere optie is om de garage op te hogen / te vernieuwen. Bij een wegpeil van -1,0 m NAP neemt de water op straat situatie bij bui09 af naar 17 cm. Bij bui 08 staat nog 1 cm water op straat vanuit het gemengde riool, vanuit het hemelwaterriool staat het water precies tot aan maaiveld.
