Onderzoek constructieve veiligheid RVS bassin van zwembad Blokweer

Fase 2

Opdrachtgever: Gemeente Alblasterdam

Referentie: COPA210368-R102

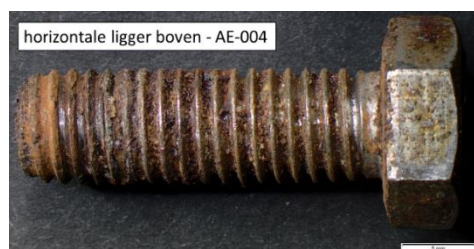
Figuur 4, voorbeeld beproefde bout door Element

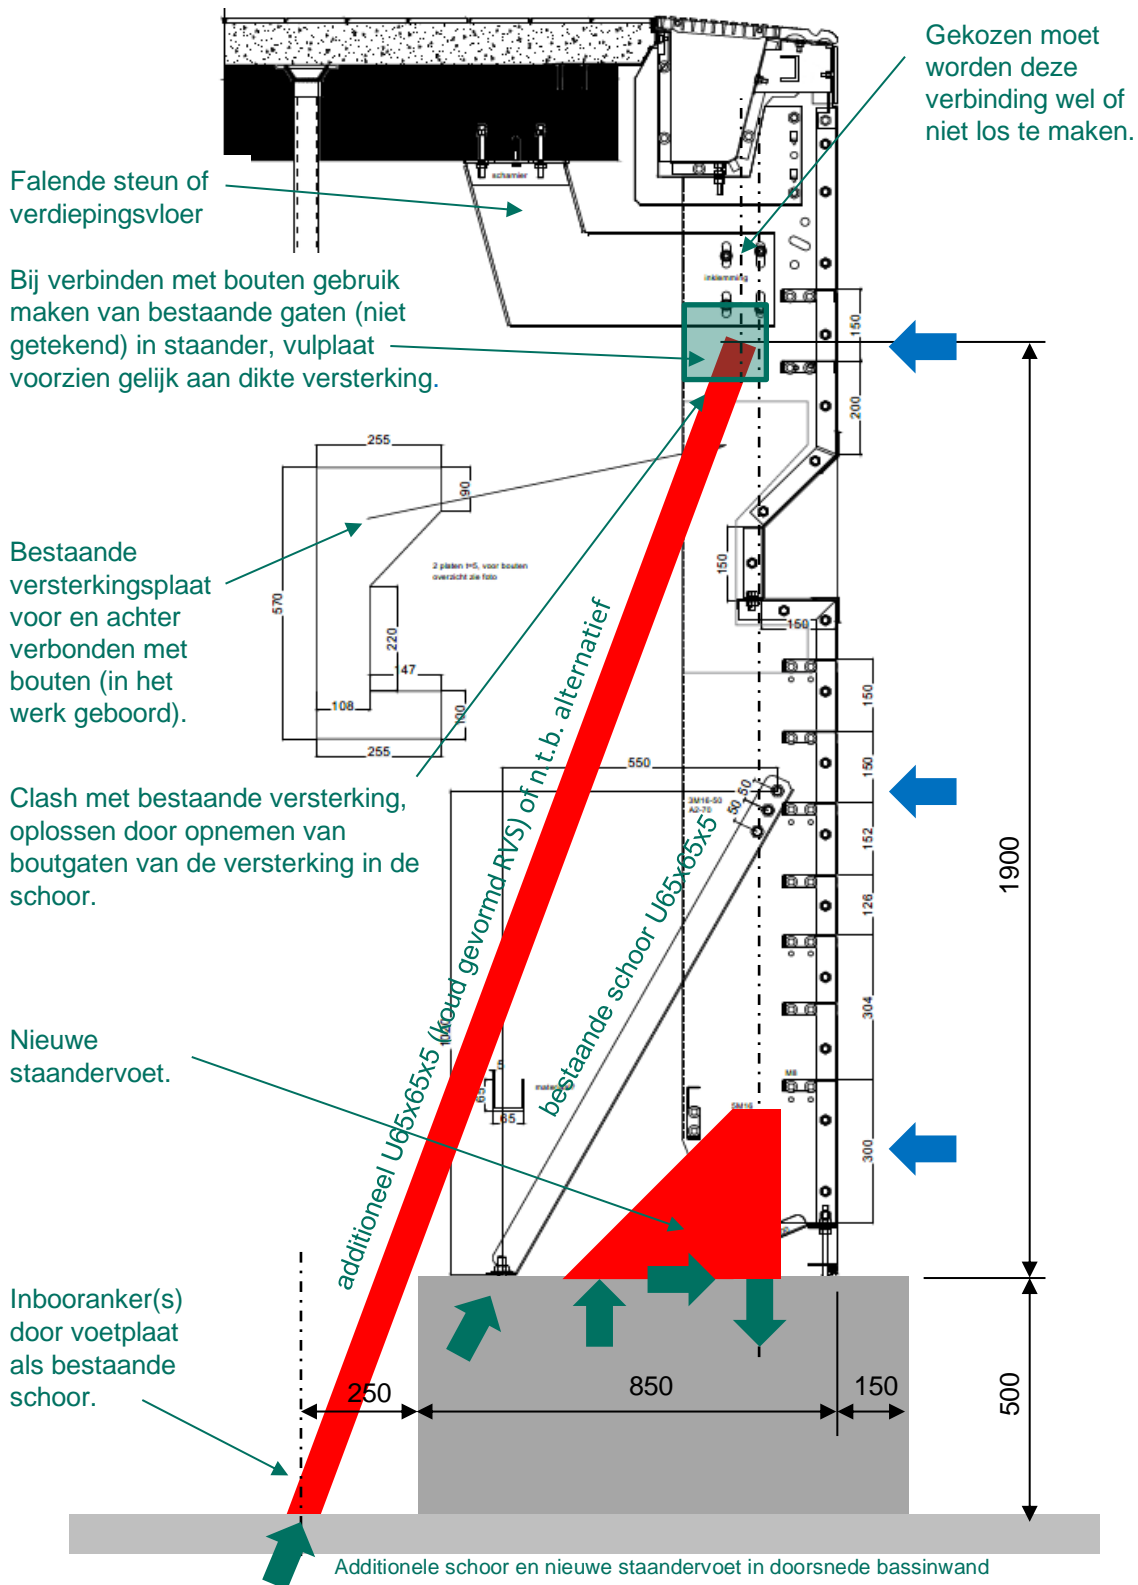
Figuur 6, locaties 2e draagweg toevoegingen

De additionele schoren zijn bedoeld om de belasting, die momenteel wordt afgedragen aan de verdiepingvloer (die hier theoretisch niet voldoende capaciteit voor heeft) direct over te brengen naar de begane grondvloer, zie ook Memo COPA210368-M106. De staanders worden tevens voorzien van een nieuwe voet, die niet alleen de verticaal gerichte normaalkracht uit de staander naar de fundatie kan afdragen, maar ook in staat is om de horizontale dwarskracht uit de staander in de fundatie te brengen (2^e draagweg voor de stoppers). In dit concept kan de bestaande schoor (U65x65x5) wegvallen zonder gevolgen voor constructieve veiligheid.

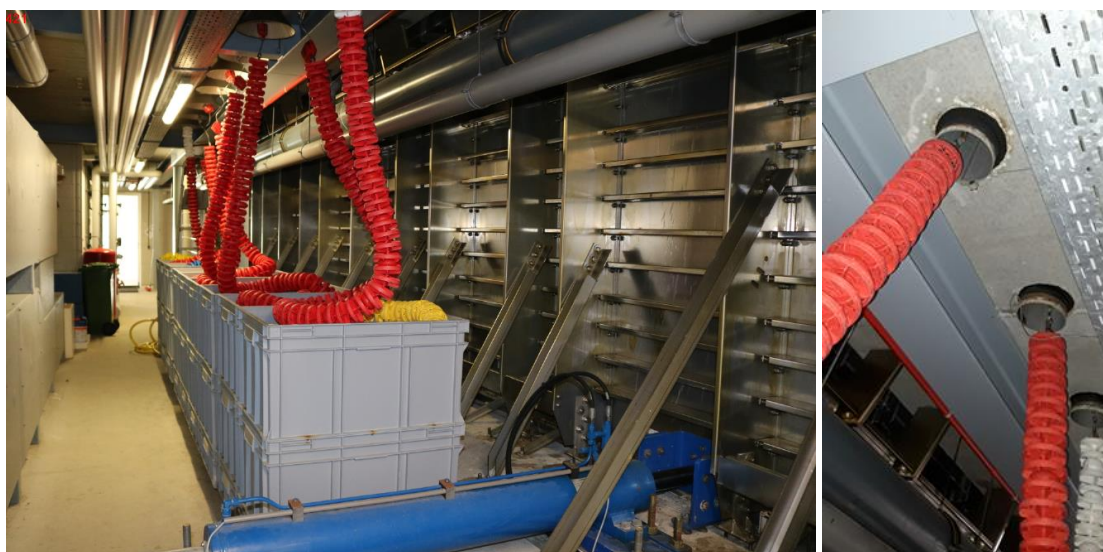
De natte zwemlijnen worden nu door gaten in de vloer op +1 in plastic bakken in de technische ruimte neergelaten. Deze lijnen dienen op +1 zwembad niveau opgeborgen te worden om instromende chloridehoudende lucht en vocht te weren. De doorvoeringen dienen afgesloten te worden. Zie Figuur 11.

Figuur 11, zwemlijnen door de vloer op +1

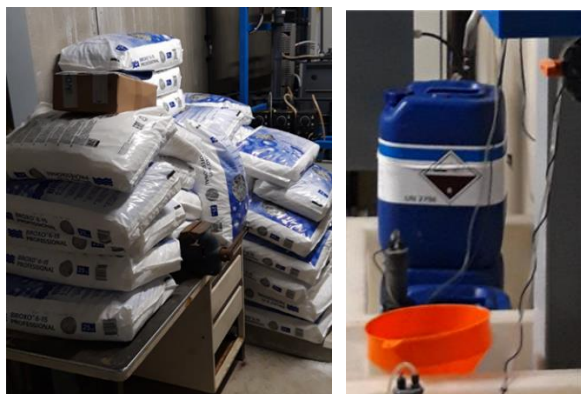
De technische ruimte dient een schone ruimte te zijn waar chemische producten netjes opgeborgen dienen te worden, waardoor eventuele bevochtiging, uitloging en/of uitdamping sterk wordt geremd. In combinatie met de nieuwe ventilatie zal dit aanzienlijk verbeteren. De bestaande situatie zoals in Figuur 12 dient verbeterd te worden. Ook dient de ruimte schoon en opgeruimd te zijn, zodat ventilatie niet onnodig wordt gehinderd. Voor een schone opslag zal een opbergruimte aangebracht dienen te worden in de technische ruimte.

Figuur 12, opslag chemische producten in technische ruimte

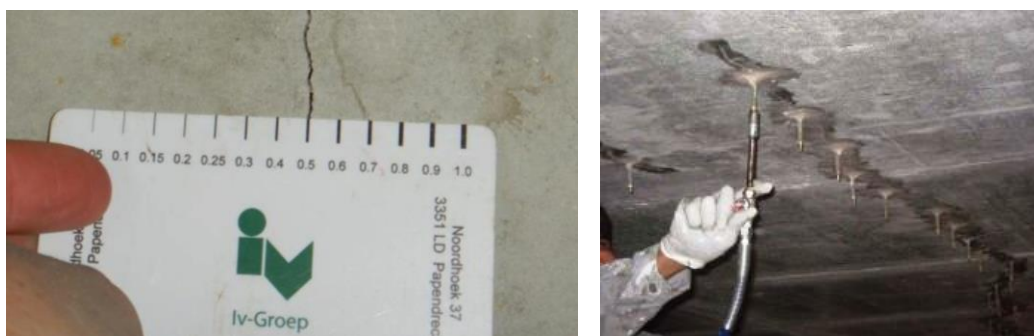
Uit de inspectie van de betonconstructie is gebleken dat er diverse scheuren zijn met een scheurwijdte van meer dan 0,3 mm. De scheurwijdtegrens is bedoeld om het dieper liggende beton te beschermen tegen indringing van water en zouten. Indien het klimaat sterk wordt verbeterd en lage luchtvochtigheid door de ventilatie hoeft een scheurwijdte van 0,4 tot 0,6 mm niet per se een probleem te zijn. Het is echter wel mogelijk deze te injecteren om daarmee meer zekerheid te krijgen dat de dieper liggende beton afgeschermd wordt. Zie Figuur 13.

Figuur 13, scheurmeting van het zwembad tijdens een schouw én een voorbeeld van scheurinjectie

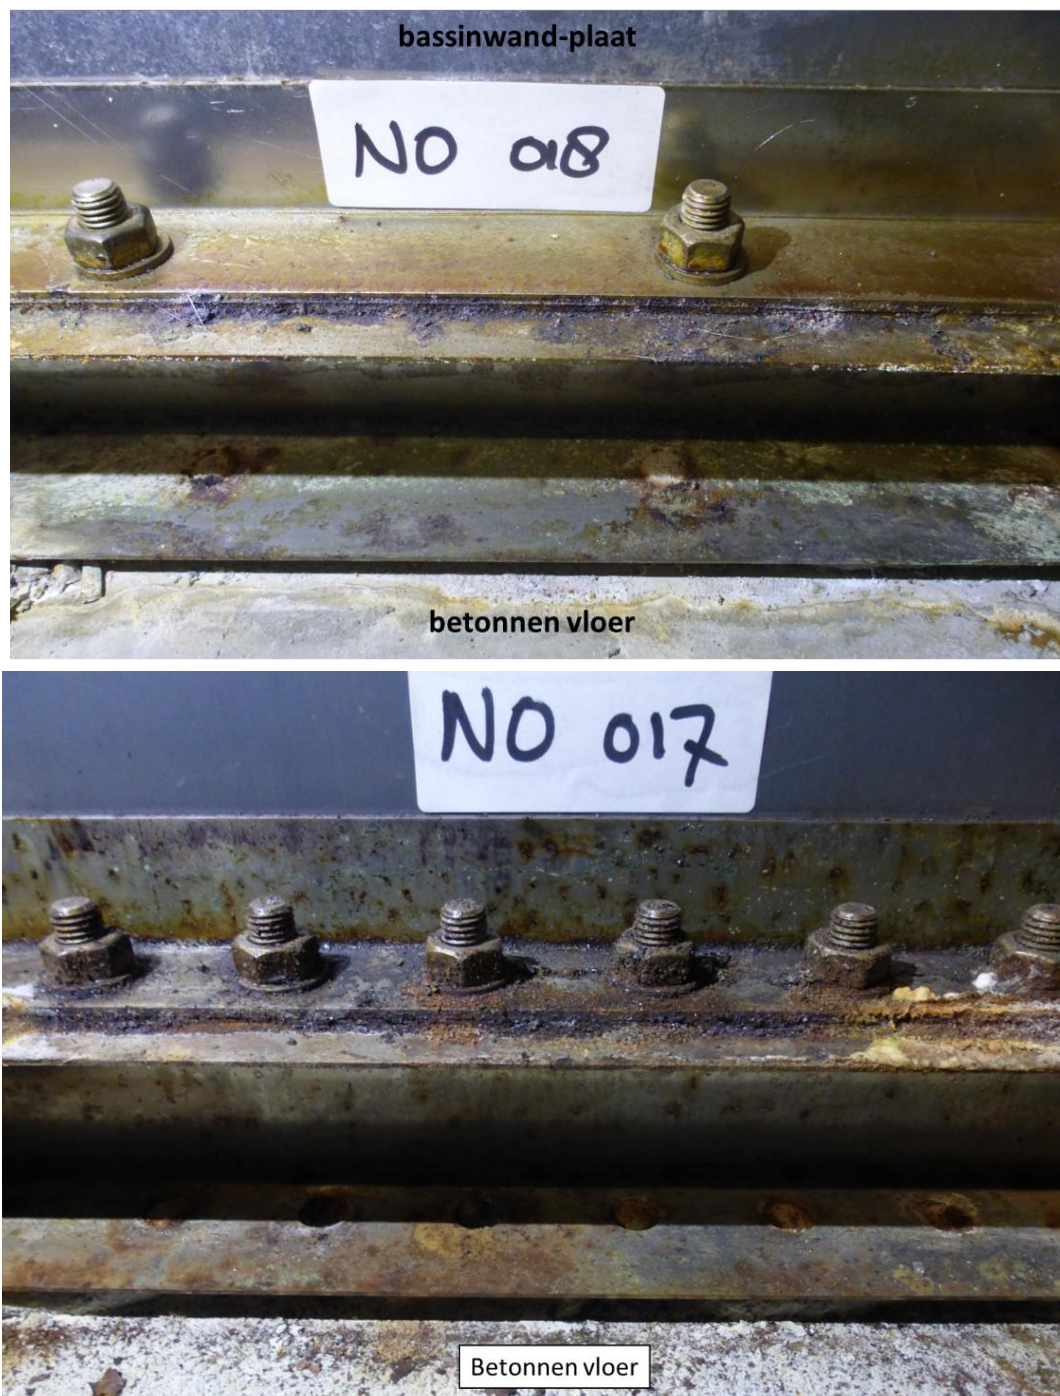
Figuur 2. Twee detailfoto's van de onderzijde van de wand met op de betonnen vloer een U-profiel met de rug naar de waterzijde. Op het profiel was de onderste zetrans van de wandplaat geplaatst met de zetrans richting technische ruimte. Boven op de zetrans was een hoeklijn geplaatst. De drie lagen (U-profiel, zetrans wandplaat, en hoekprofiel) waren op regelmatige afstanden met boutverbindingen tegen elkaar geklemd. De vakken NO-017 en 018 toonden een relatief sterke mate van productafzetting en visuele aantasting voor deze positie / dit detail wat echter in verschillende vakken het geval was.

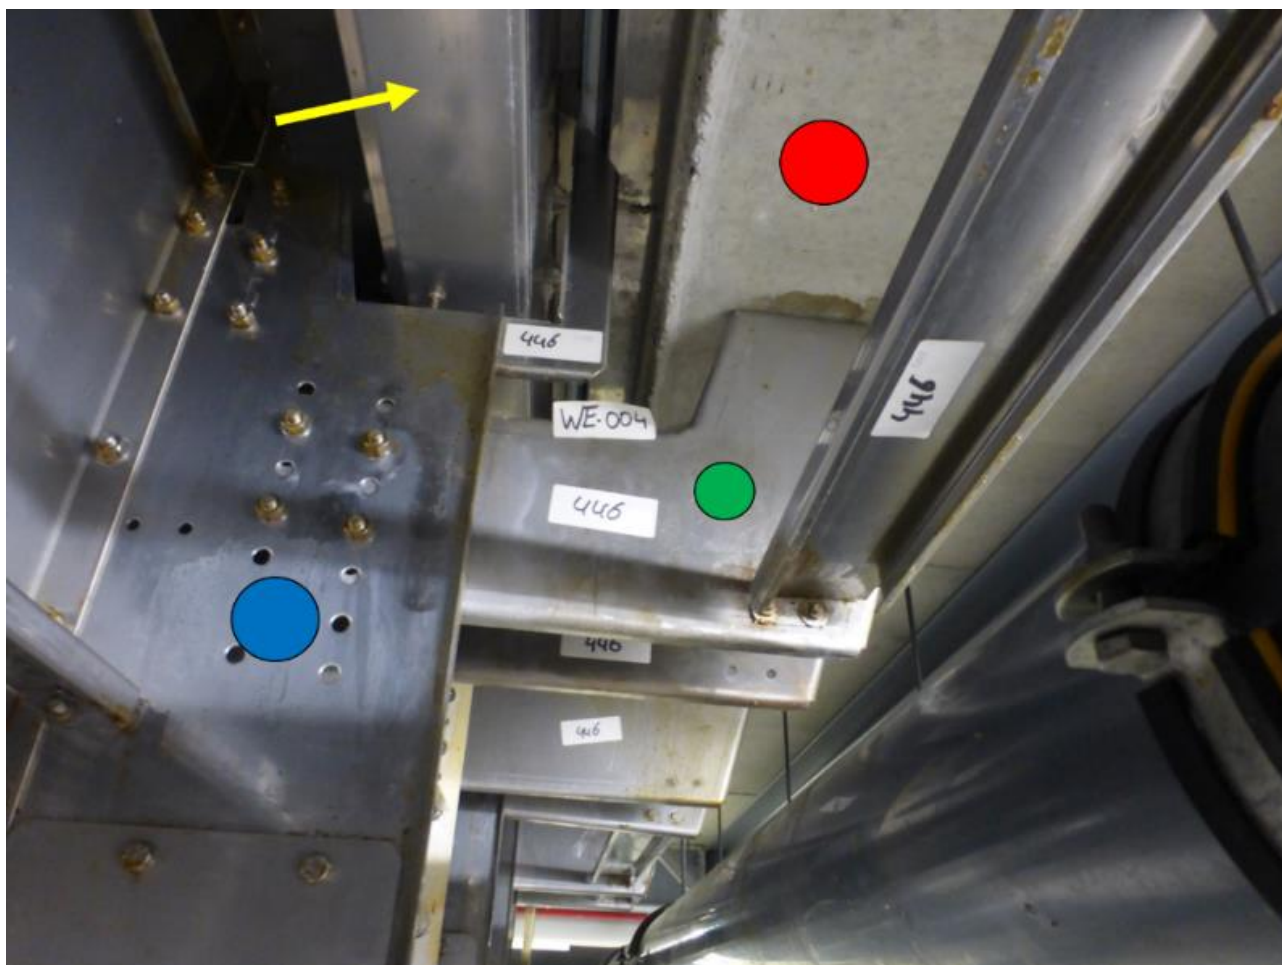
Figuur 4. Overzicht van de wandopbouw richting het plafond. De verticale rib (aangegeven met blauwe stip) loopt door tot aan het plafond. Vanuit de rib loopt een (aangegeven met groen stip) support richting het betonnen plafond / loopvloer zwembadgangers (aangegeven met rode stip). Hier tussenin is de overloop van het zwembadwater zichtbaar (aangegeven met gele pijl).

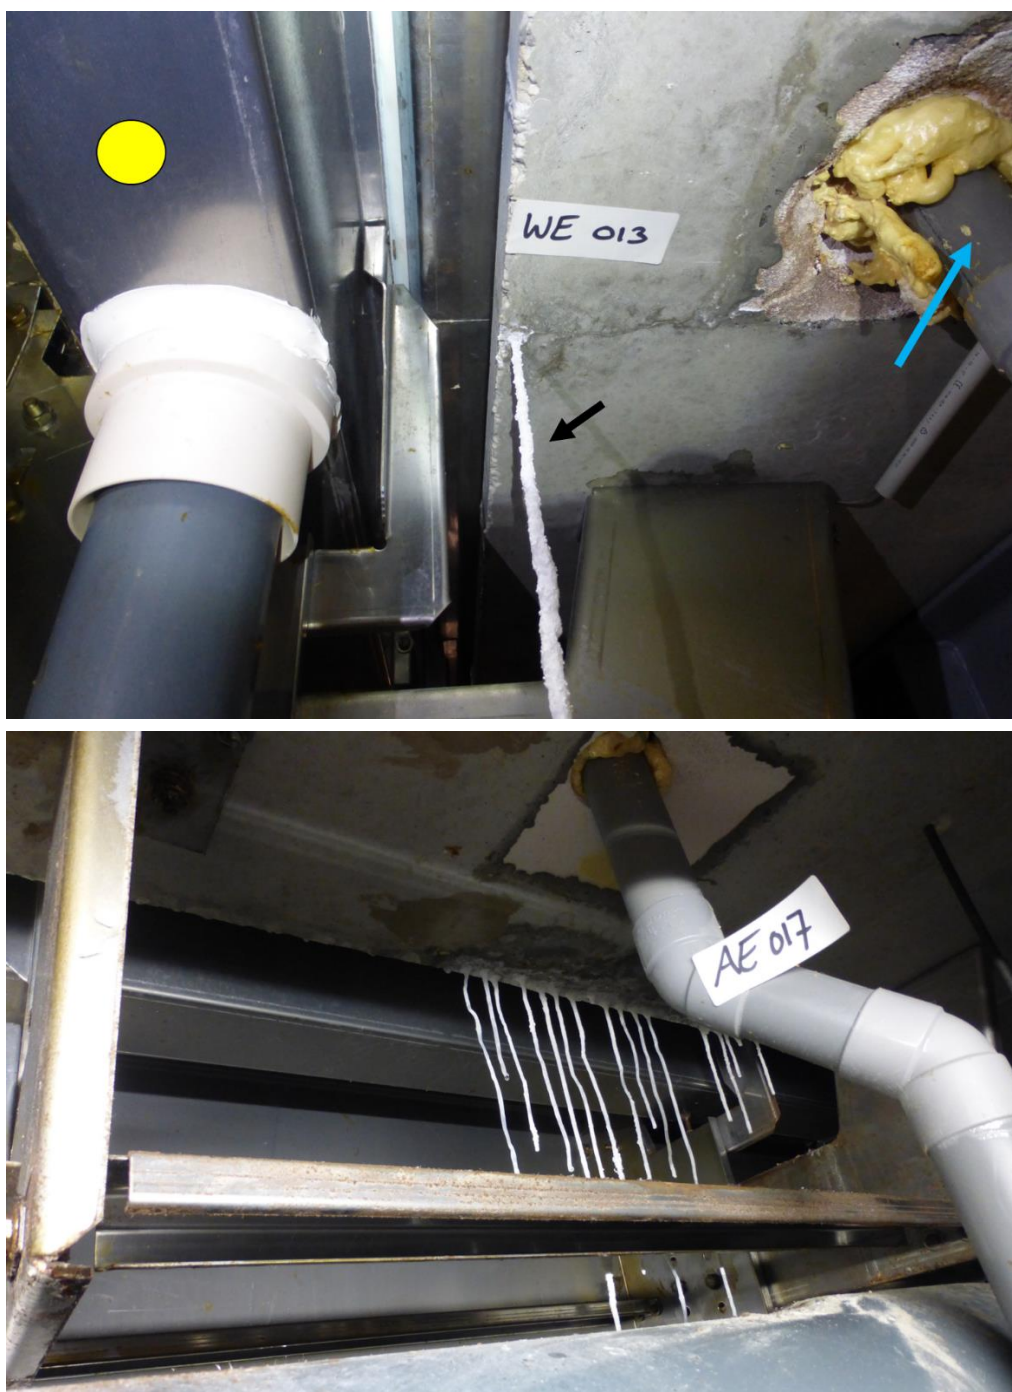
Figuur 7. Foto boven: Naast de overloopgoot lag verzonken in het beton een kleinere afvoergoot rondom het gehele bassin om 'vuil' water vanaf de loopvloer af te voeren naar het riool. De doorvoeren hiervan waren uitgevoerd in standaard PVC pijpen (hier aangeduid met blauwe pijl). Vanuit nagenoeg alle doorvoerposities waren leksporen zichtbaar van wit product waarbij deze op de laagste punten stalactieten vormden. De foto boven betreft vak WE-013. De gele stip duidt de overloopgoot aan. Foto onder: Zelfde verhaal met meerdere stalactieten in vak AE-017.

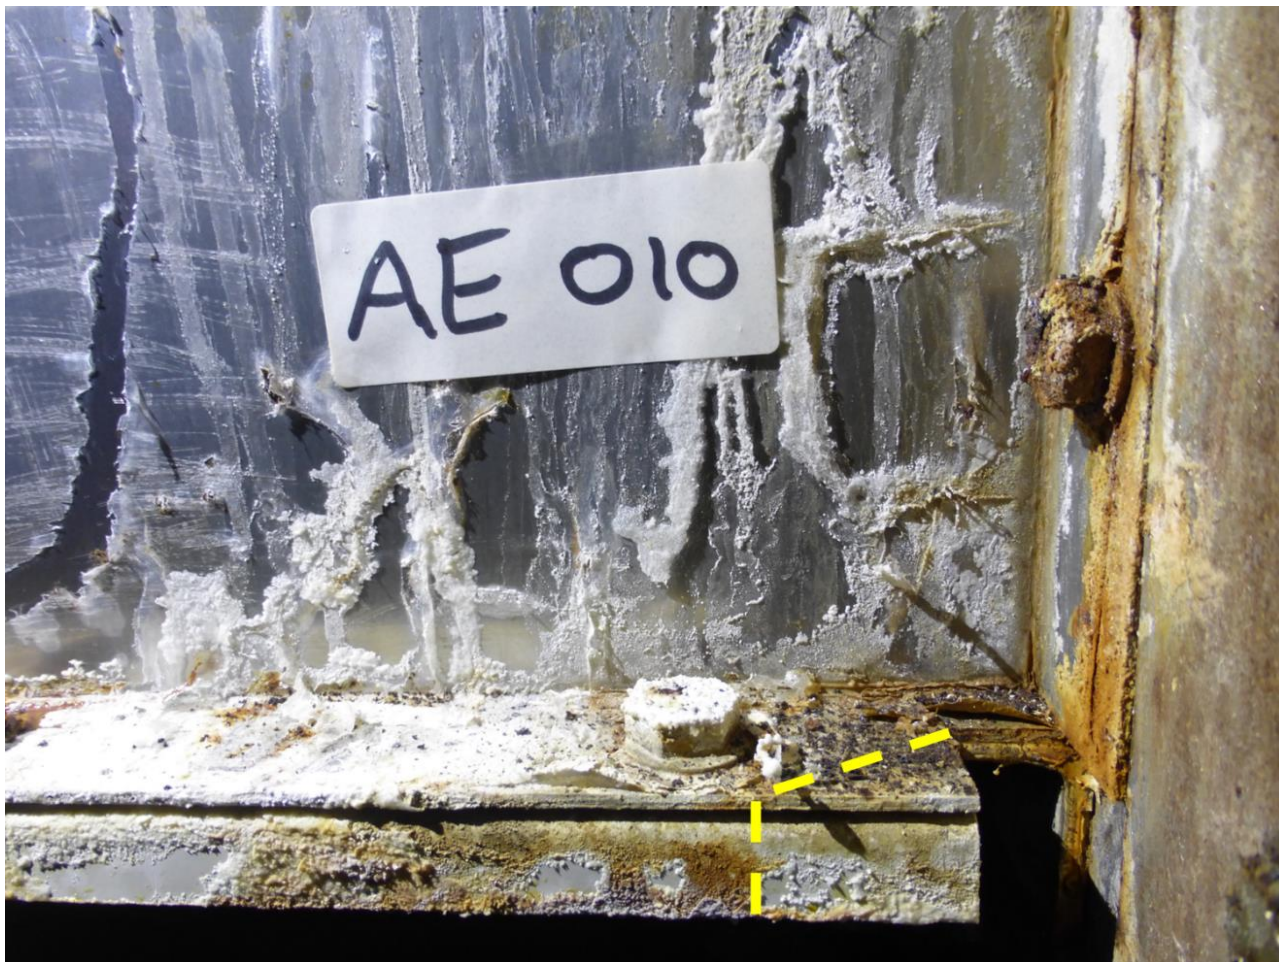
Figuur 8. Op de leksporen en de lager gelegen (secundaire) ophopingen van zoutafzettingen toonde zich ook enige roestkleurig product in de afzetting. Bovenstaande foto betreft een detail van de overlapnaad tussen de bovenste en de onderste wandplaat in vak AE-010. Deze overlapnaad was enkel aanwezig aan de lange zijden van het bassin waar ze deel uit maakten van de daar aanwezige loopgoten. De gele stippellijn duidt de zaaglijn aan van de deelsectie die hier uitgenomen is ten behoeve van nader onderzoek in het laboratorium in Breda.

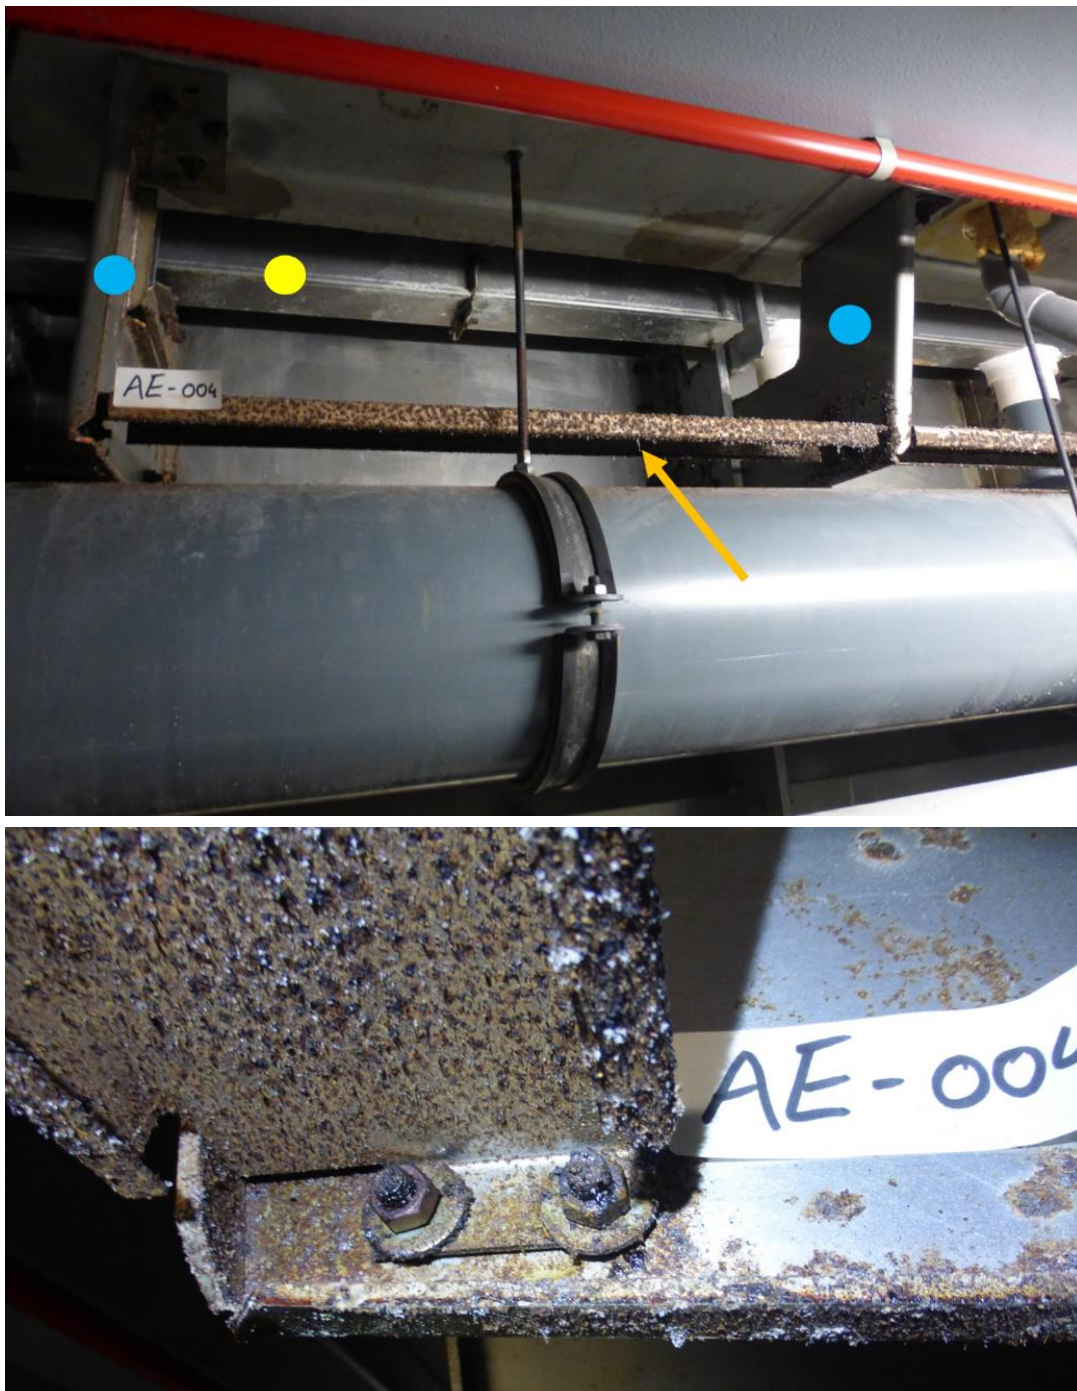
Figuur 9. Foto boven: Op meerdere posities toonden zich afzettingen van roestproduct zonder aanwezigheid van (zichtbare) zoutafzettingen. Bovenstaande foto toont het bovenste deel van vak AE-004 waarbij het oppervlak van meerdere delen min of meer egaal bedekt waren met roestproduct. Ter oriëntatie: de gele stip duidt de overloopgoot aan, de blauwe stippen de supports tussen de verticale ribben en het betonnen plafond. De oranje pijl duidt de rondom met roestproduct bedekte horizontale ligger tussen de twee supports in aan. Foto onder: Dezelfde ligger gezien vanaf de onderzijde. Ook de support toonde aangetast.

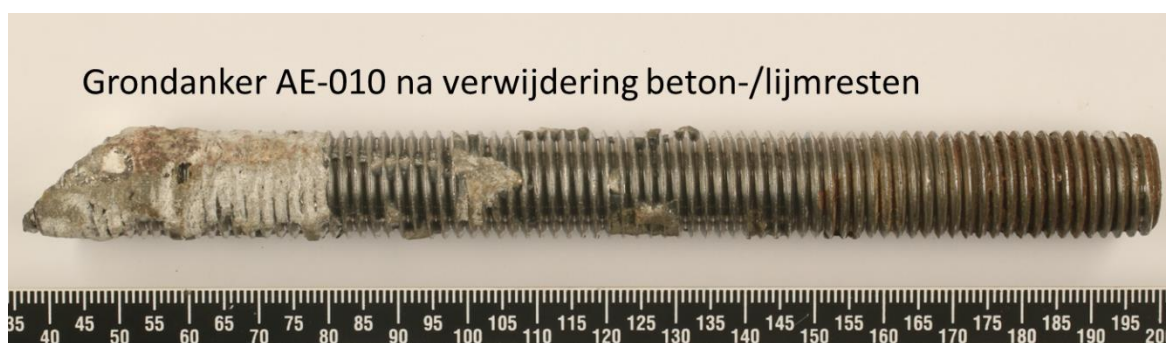
Grondanker AE-010 na verwijdering beton-/lijmresten

Figuur 18. Het grondanker uit vak AE-010 toonde gematigd bedekt met corrosieproduct. Na verwijdering van de beton- en lijmrestanten toonden het onderliggende oppervlak al na de eerste bedekte draadgang metallisch blank en visueel vrij van corrosieschade.

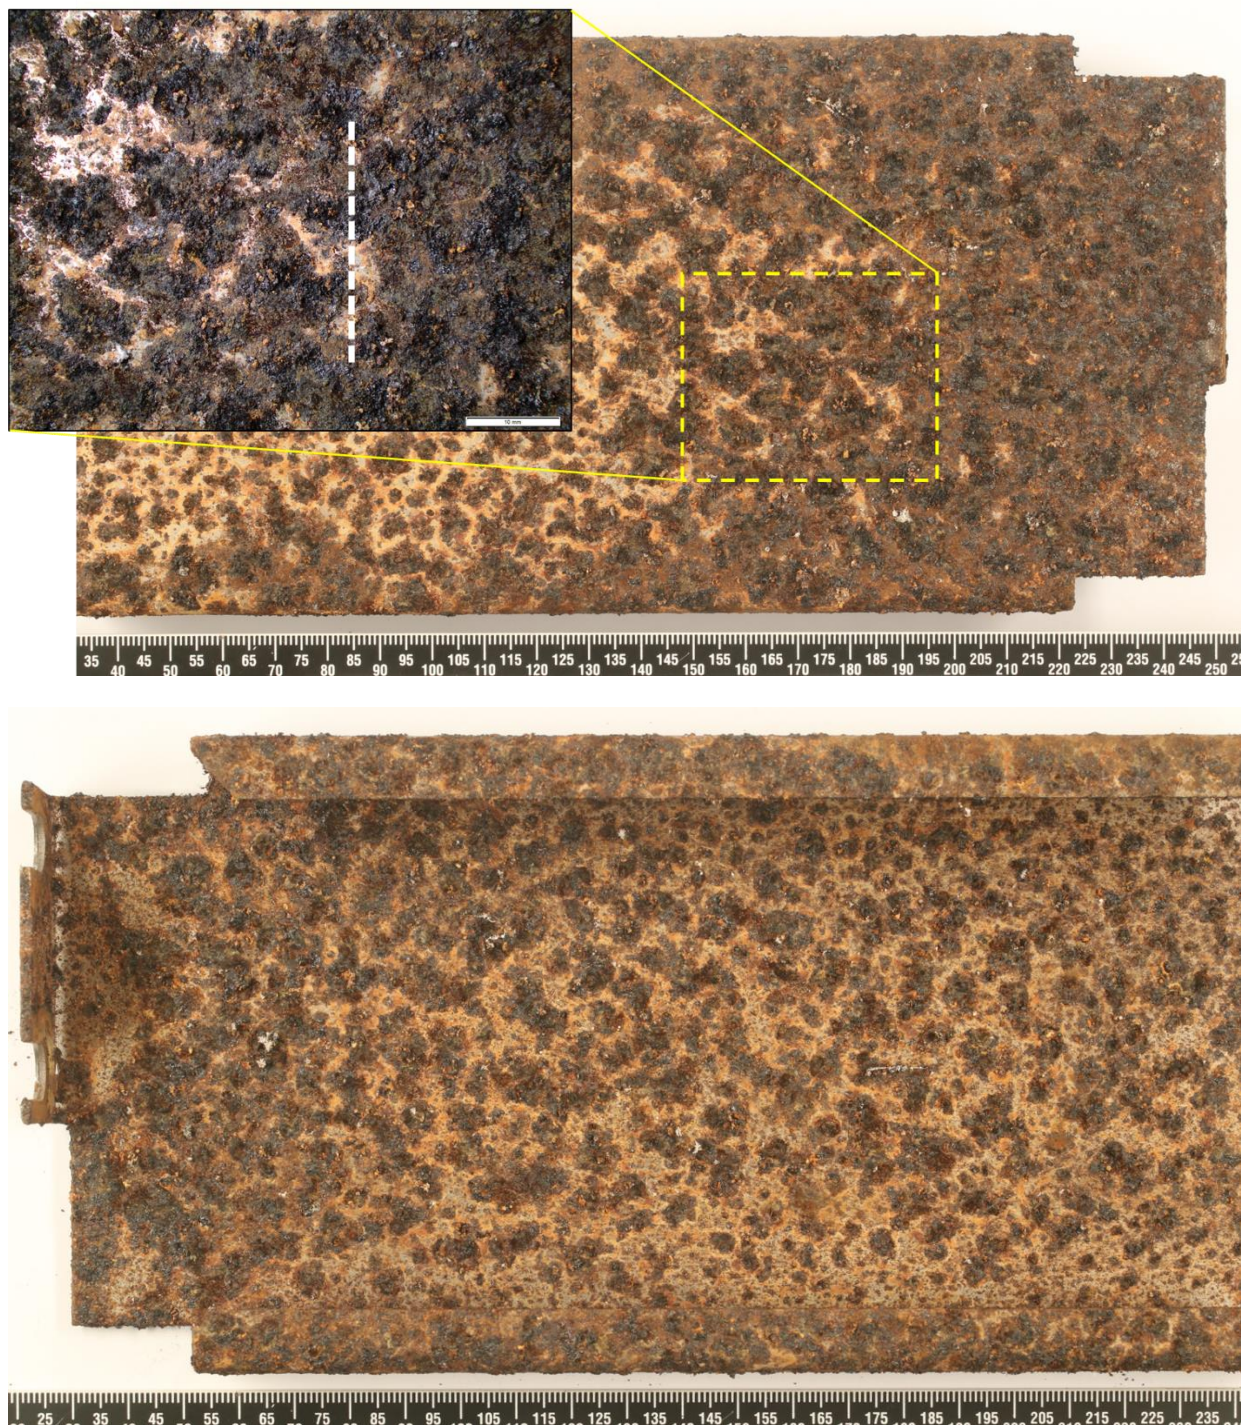
Figuur 19. Zowel de bovenzijde van de horizontale ligger in vak AE-004 (foto boven) als de onderzijde (foto onder) waren grotendeels bedekt met naar elkaar toegroeiende eilandjes van roestproduct. De witte stippellijn in de foto boven duidt de plaats van uitname van de macrodoorsnede aan (zie sectie 3.4 en figuur 23).

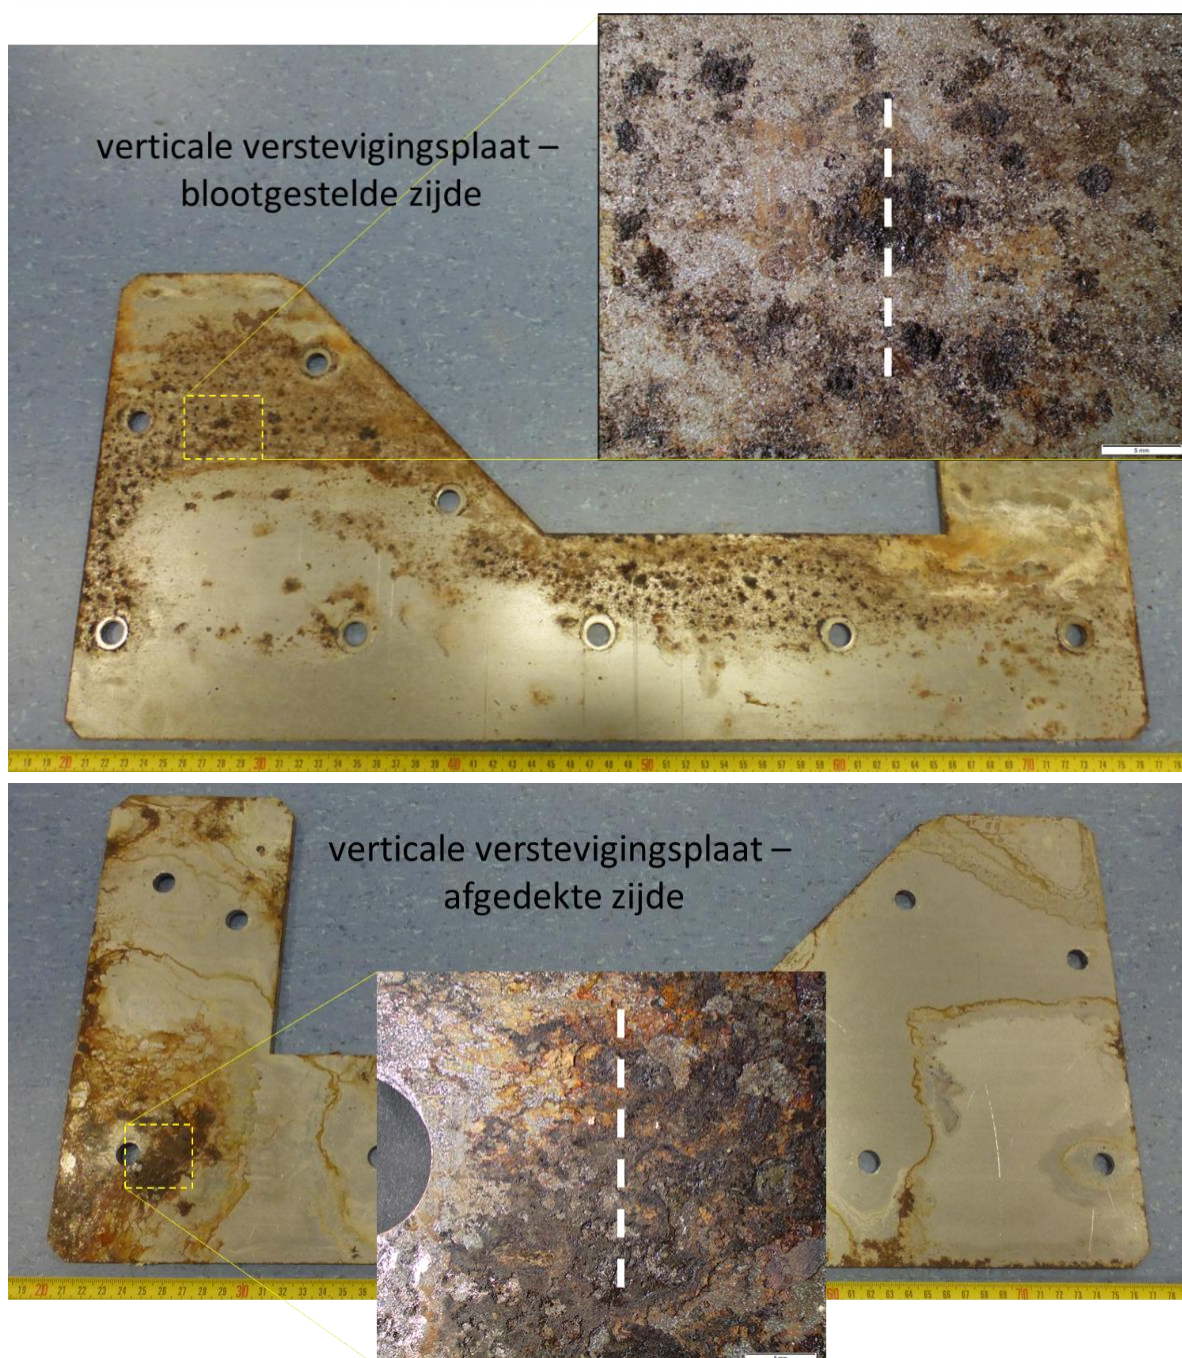
Figuur 20. De blootgestelde zijde (zichtzijde, foto boven) toonde een waasvormige afzetting van ingedroogde zouten en conserveringsproduct. Daar doorheen maar ook daarbuiten toonde een deel van het oppervlak bedekt met eilandjes van roestafzetting die hier en daar naar elkaar toe aan het groeien waren. De afgedekte zijde (foto onder) toonde over het gehele oppervlak een bruine waas met ingedroogde kringen van op het oog voornamelijk conserveringsproduct en enig zout. Op meerdere posities was dit product verworden tot een dikkere aaneengesloten afzetting vermengd met roestproduct. De witte stippellijnen in beide foto's duiden de plaats van uitname van de macrodoorsnede aan (zie sectie 3.4 en figuur 24).

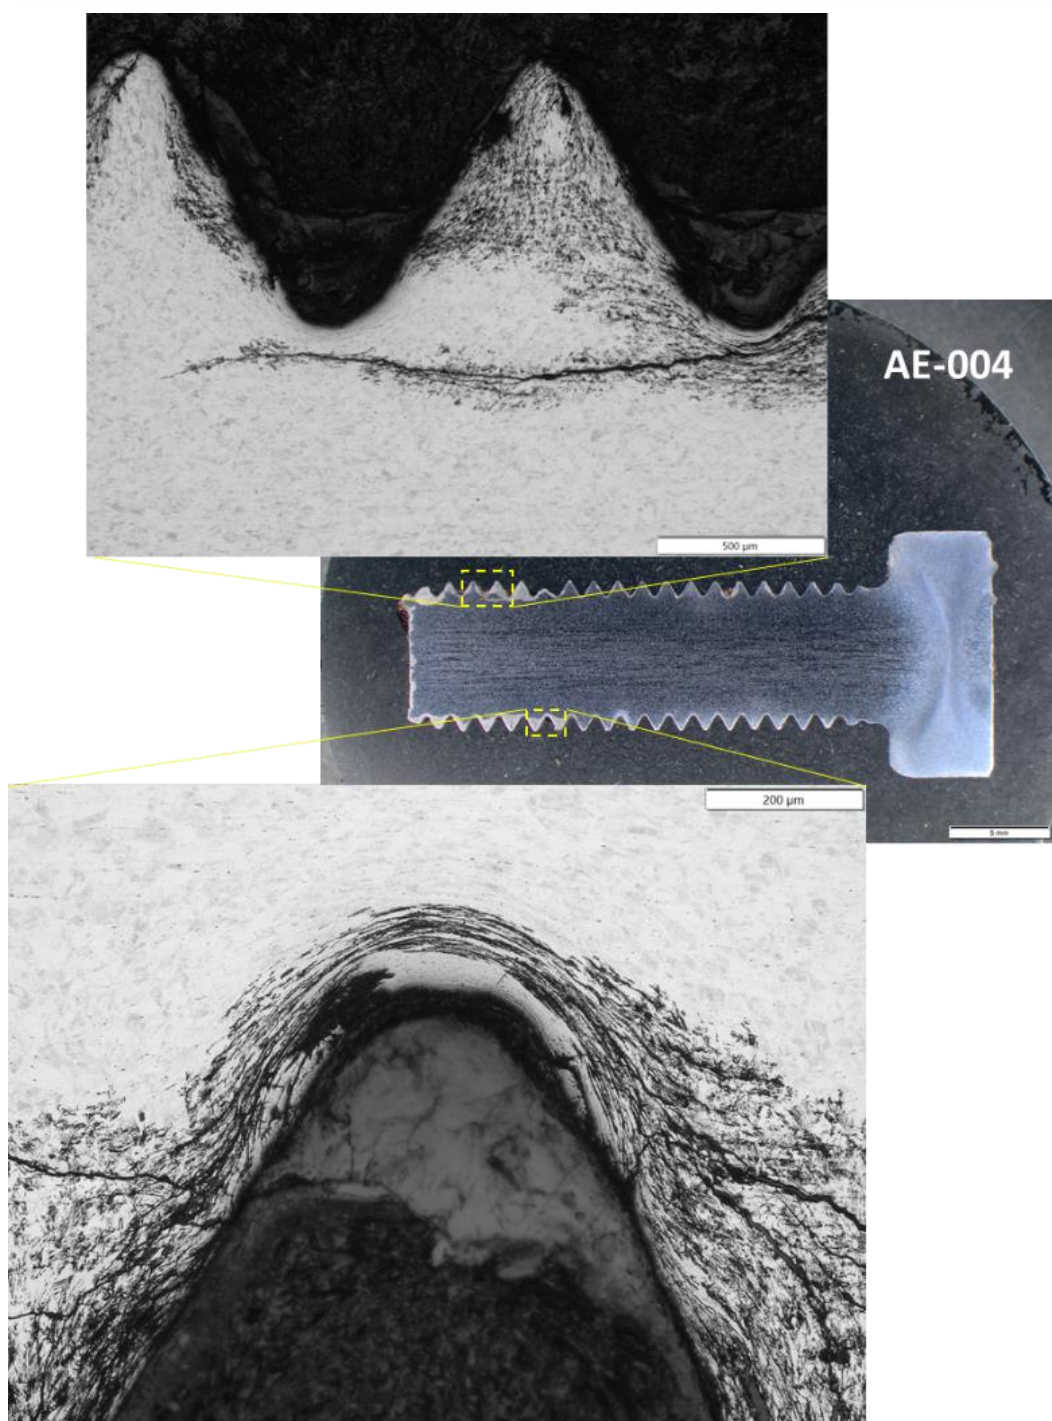
Figuur 22. Na etsen met V2A toonde de doorsnede van bout AE-004 een austeniet structuur met dubbelingen met sterke deformatie en slijplijnen. Op en rond de tanden was dit in versterkte mate het geval. Op verschillende posities toonde zich aan het tandoppervlak geïnitieerde scheurvorming met uitbreiding door de tand of zelfs onder complete tanden door. De uitbreiding verliep vertakt waarbij de vertakkingen veelal, maar niet alleen, de deformatiebanen in het materiaal volgden. Rondom de scheurvorming toonde het materiaal een op verschilde posities zeer dicht netwerk van selectieve aantasting van de microstructuur langs de deformatie- en slijplijnen waarbij het boutmateriaal totaal poreus en ondergraven toonde.

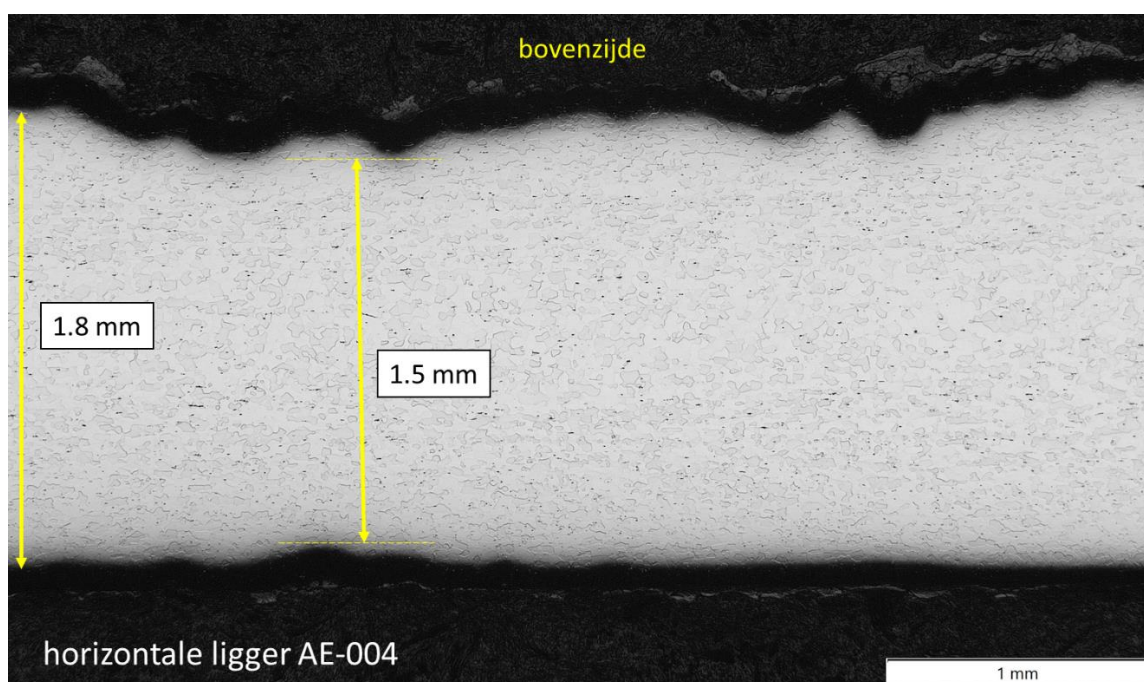
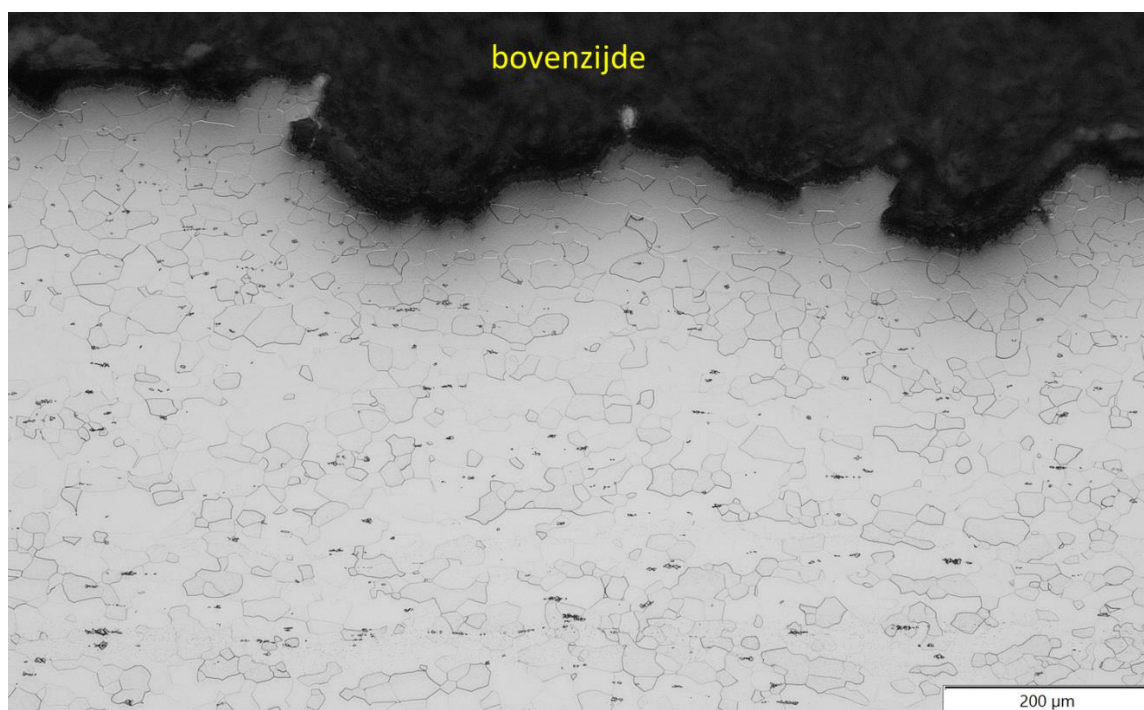
Figuur 23. Foto boven: Zowel de boven als de onderzijde van de horizontale ligger AE-004 toonde significante wanddikteafname door putvorming (de maximale gemeten cumulatieve afname was ca. 0.3 mm op een doorsnede van 1.8 mm). Foto onder: Na etsen met Vilella's reagent toonde zich een microstructuur bestaande uit ferriet met kleine op lijn gewalste groepjes insluitingen (vermoedelijk titaannitriden). Het oppervlak toonden zich putvorming waarbij de microstructuur algemeen aangetast was.

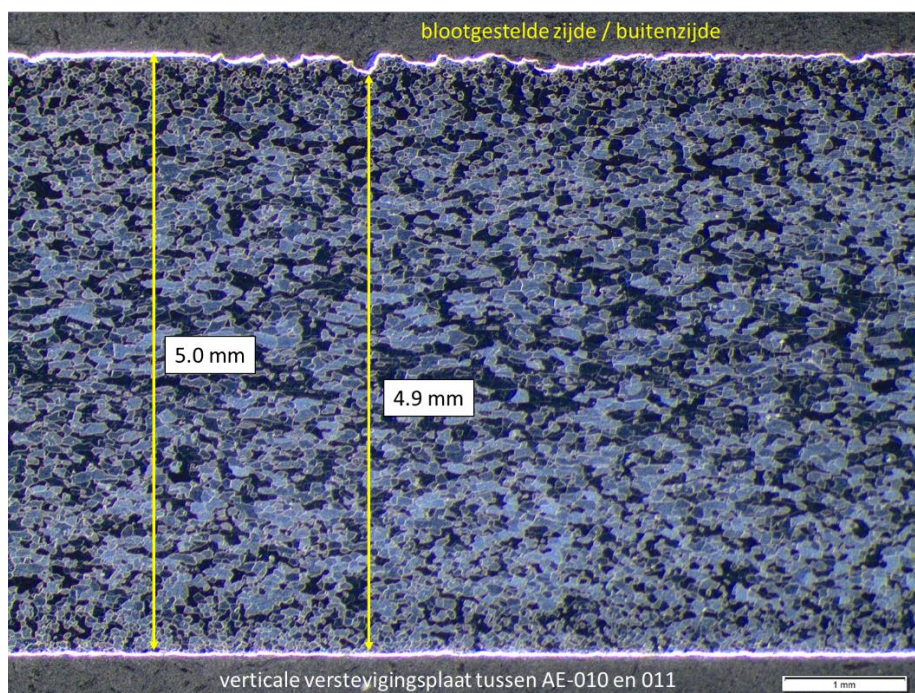
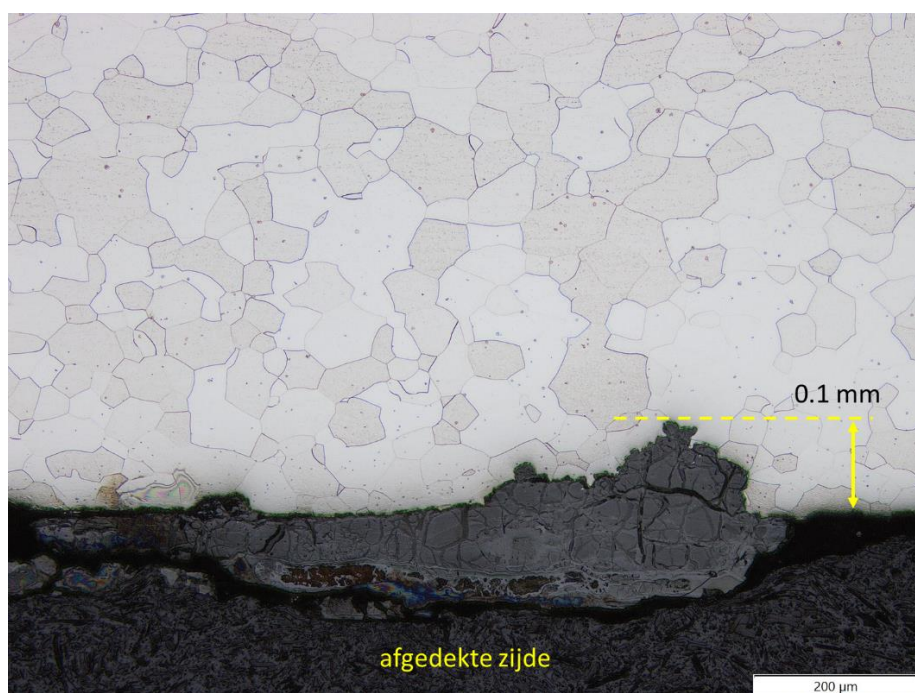
Figuur 24. Foto boven: Een doorsnede van de verticale verstevigingsplaat tussen vak AE-010 en 011 op een positie met roestafzettingen op het blootgestelde oppervlak / buitenzijde. De buitenzijde toonde een lichte aantasting door putcorrosie (maximale gemeten diepte 0.1 mm). Foto onder: Een uitvergroting van een doorsnede van dezelfde plaat op een positie met roestafzettingen aan de bedekte zijde / binnenzijde met daarin lichte putvorming gevuld met oxiden.

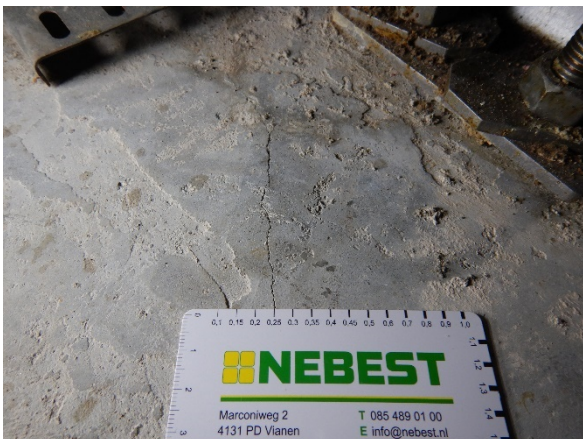
Foto 3.5: Scheur bovenzijde sloof (loc. 4);
scheurwijdte 0,25 mm.

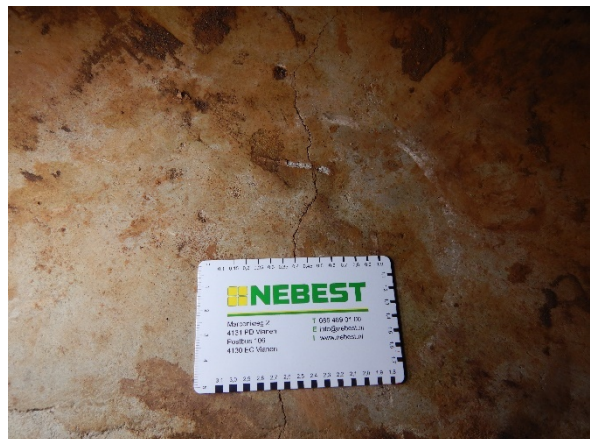
Foto 3.6: Scheur bovenzijde sloof (loc. 5);
scheurwijdte 0,40 mm.

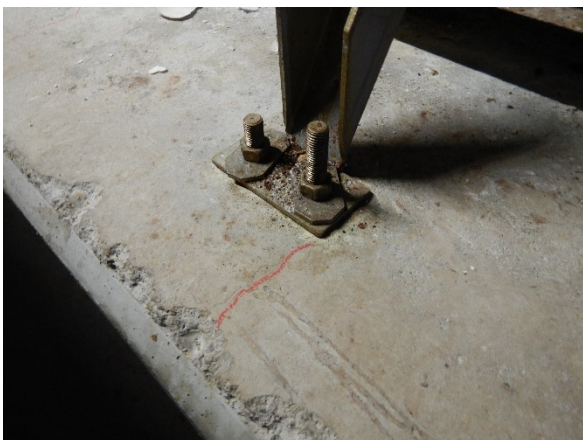
Foto 3.7: Scheur bovenzijde sloof (loc. 7);
scheurwijdte < 0,20 mm.

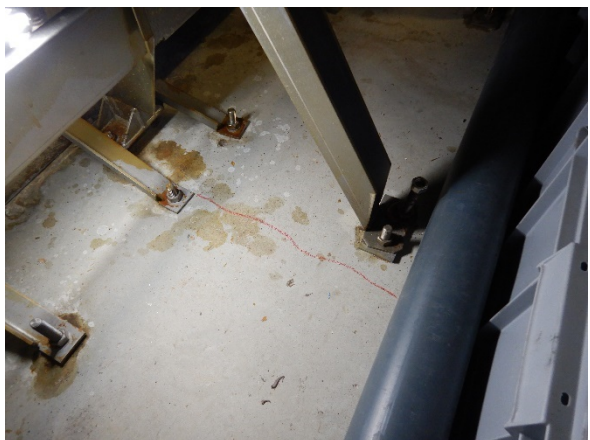
Foto 3.8: Scheur bovenzijde sloof (loc. 8).

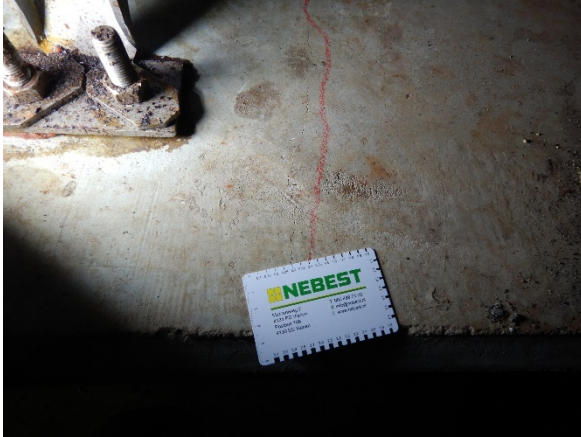
Foto 3.9: Scheur bovenzijde sloof (loc. 9);
scheurwijdte 0,30 mm.

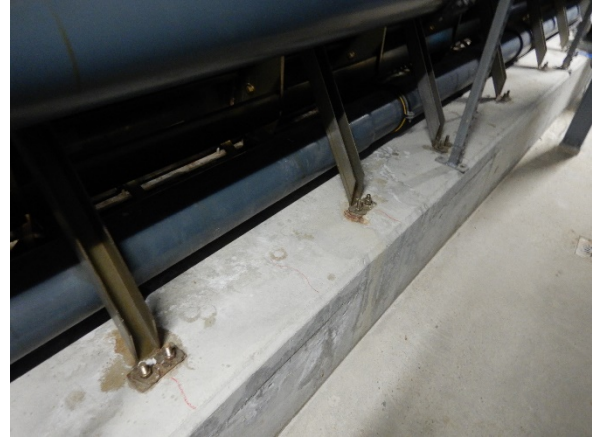
Foto 3.10: Scheur bovenzijde sloof (loc. 20);
scheurwijdte 0,20 mm.

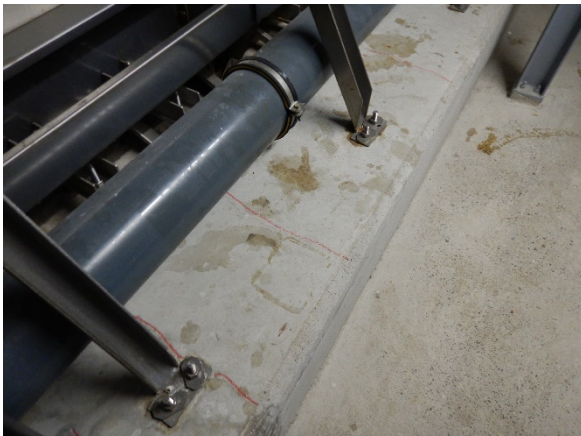
Foto 3.11: Scheur bovenzijde sloof (loc. 29);
scheurwijdte 0,20 mm.

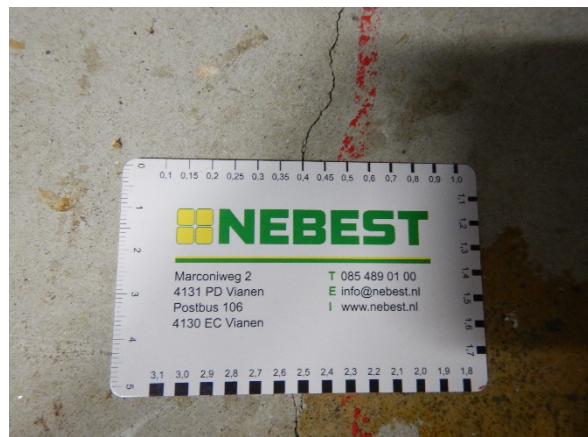
Foto 3.12: Scheur bovenzijde sloof (loc. 31);
scheurwijdte 0,40 mm.

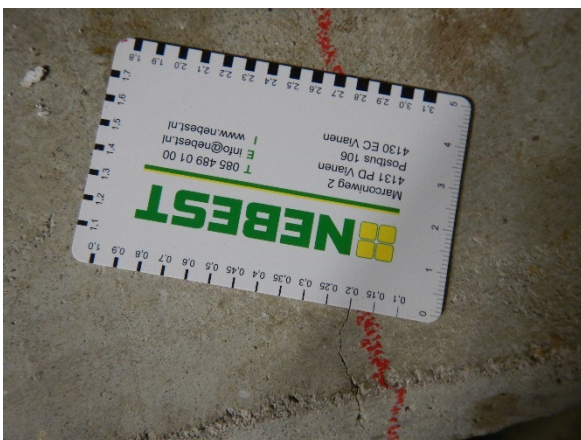
Foto 3.13: Scheur bovenzijde sloof (loc. 33);
scheurwijdte 0,20 mm.

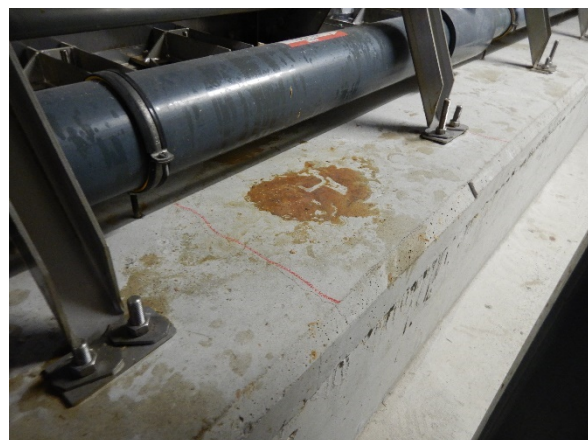
Foto 3.14: Scheur bovenzijde sloof (loc. 37);
scheurwijdte 0,50 mm.
