Onderzoek constructieve veiligheid RVS bassin van zwembad Blokweer

Fase 2

Opdrachtgever: Gemeente Alblasterdam

Referentie: COPA210368-R102

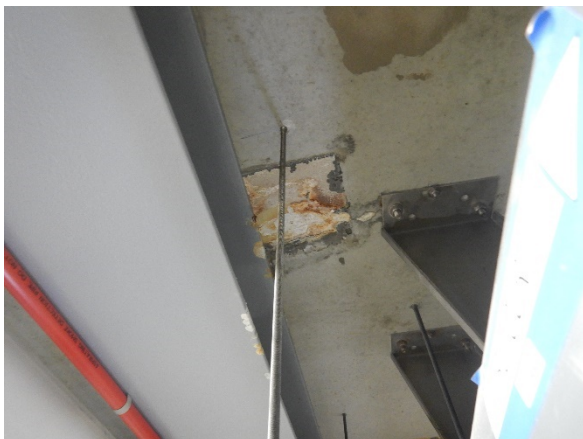
Foto 3.15: Lekkage op de onderzijde 1^e verd. vloer; vanuit aansluitranden betonreparatie (loc. 54).

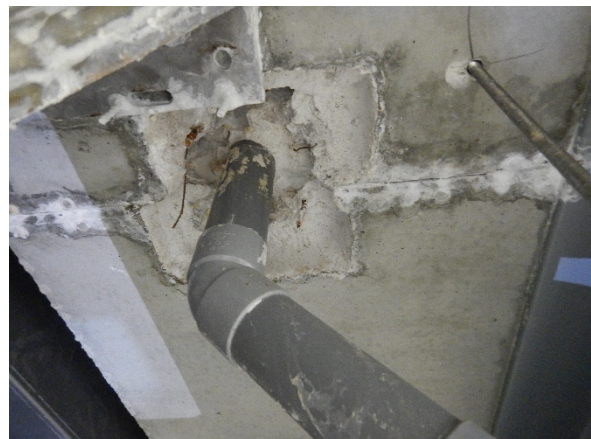
Foto 3.16: Lekkage op de onderzijde 1^e verd. vloer; rondom leidingdoorvoer (loc. 55).

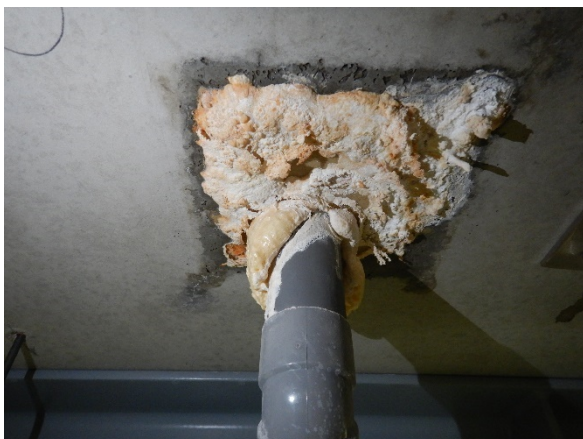
Foto 3.17: Lekkage op de onderzijde 1^e verd. vloer; rondom leidingdoorvoer (loc. 57).

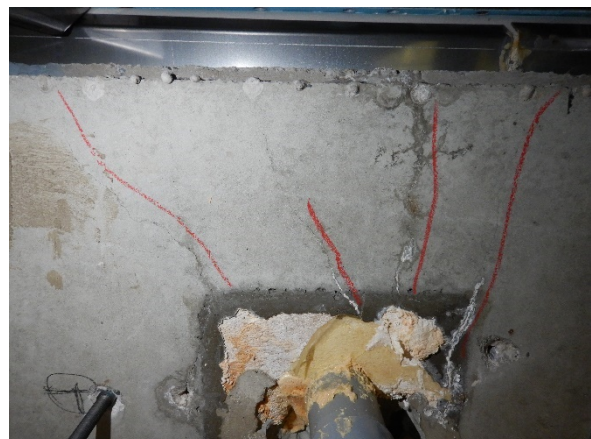
Foto 3.18: Scheuren op de onderzijde 1^e verd. vloer; krimp-scheuren rondom leidingdoorvoer (loc. 59).

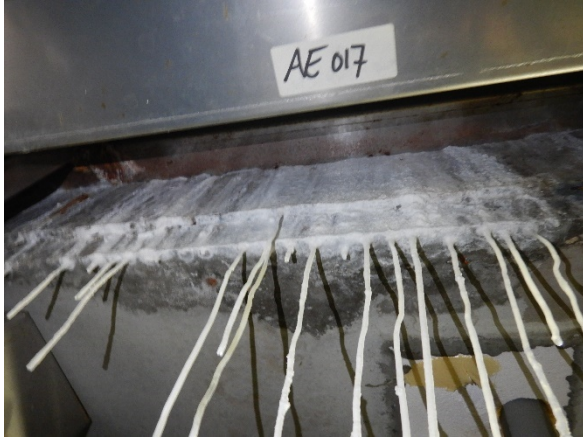
Foto 3.19: Leeksporen onderzijde 1^e verd. vloer; aan binnenzijde vloerrand (loc. 66).

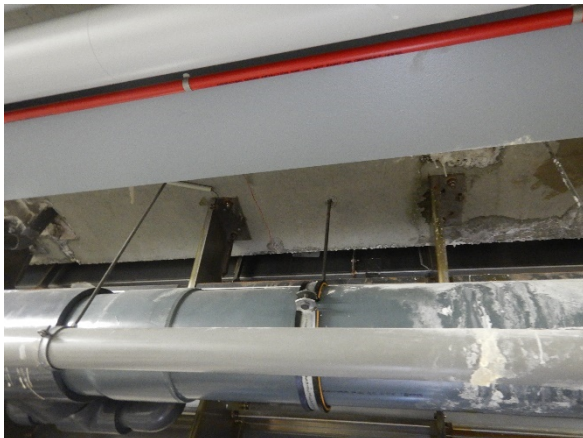
Foto 3.21: Scheur en leeksporen onderzijde 1^e verd. vloer; loodrecht op vloerrand (loc. 84).

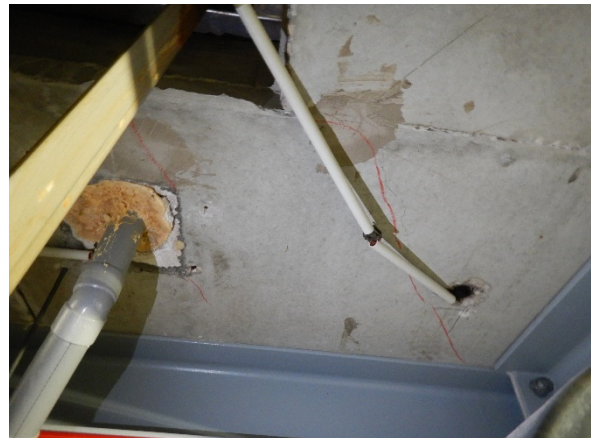
Foto 3.22: Scheur onderzijde 1^e verd. vloer; nabij hoekaansluiting (loc. 62).

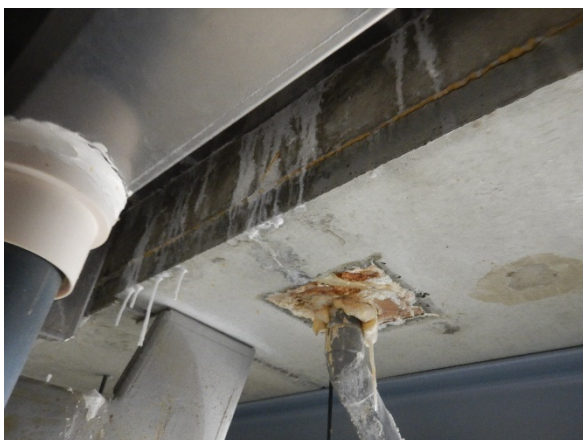
Foto 3.23: Leeksporen onderzijde 1^e verd. vloer; rondom leidingdoorvoer en aan binnenzijde vloerrand (loc. 82).

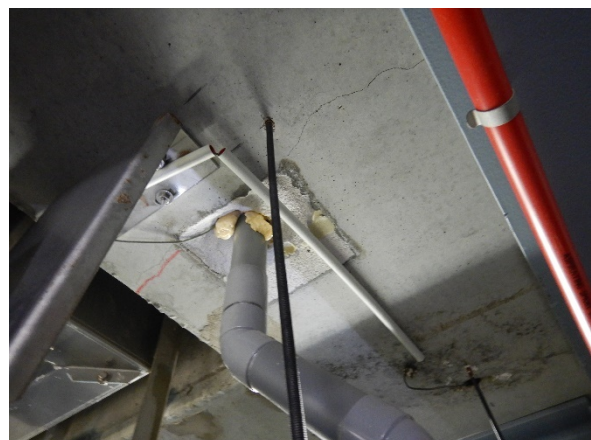
Foto 3.24: Scheur onderzijde 1^e verd. vloer; loodrecht op vloerrand; langs leidingdoorvoer (loc. 67).

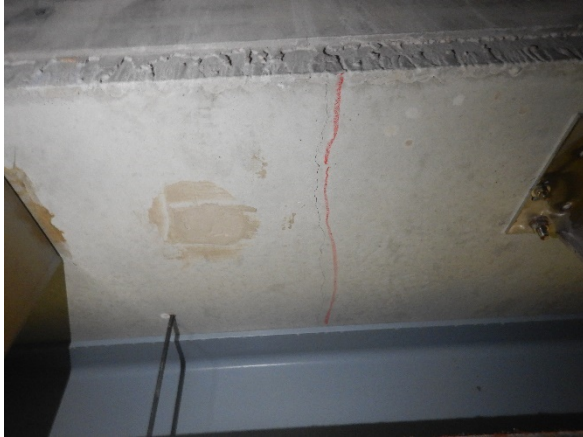
Foto 3.25: Scheur onderzijde 1^e verd. vloer; loodrecht op vloerrand (loc. 73).

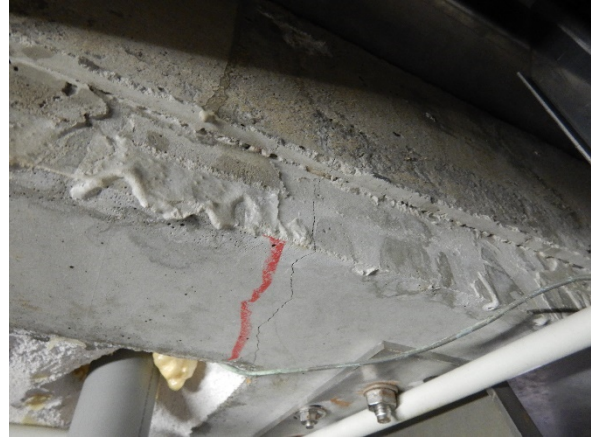
Foto 3.26: Scheur onderzijde 1^e verd. vloer; nabij hoekaansluiting; loopt door in vloerrand (loc. 76).

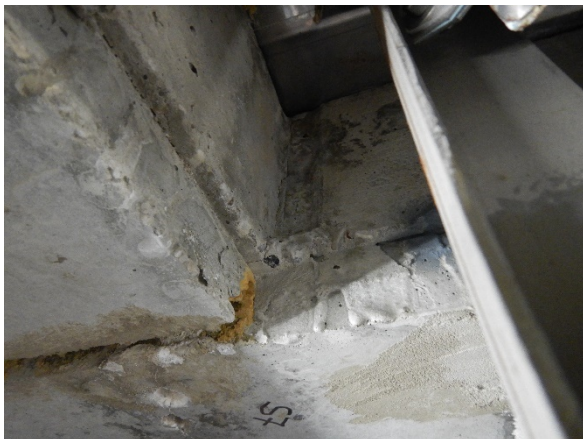
Foto 3.27: Scheur onderzijde 1^e verd. vloer; nabij hoekaansluiting; loopt door in vloerrand (loc. 68).

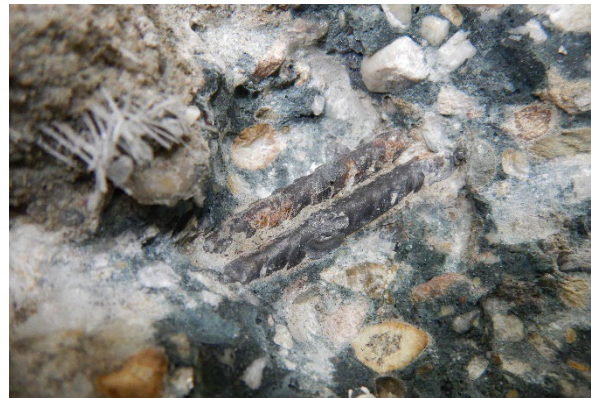
Vervolgens is een kruis van de bovenwapening van de 1^e verdiepingsvloer beperkt destructief vrijgemaakt. De bovenwapening vertoont geen sporen van aantasting (foto 4.3 en foto 4.4).

Foto 4.4: Vrijgemaakte bovenwapening 1^e verd. vloer.
