# BOUWHISTORISCHE VERKENNING MET WAARDENSTELLING

## BRUG OVER DE NOORD HENDRIK IDO AMBACHT / ALBLASSERDAM

Onderzoek i.o.v. Rijkswaterstaat, 19 oktober 2017

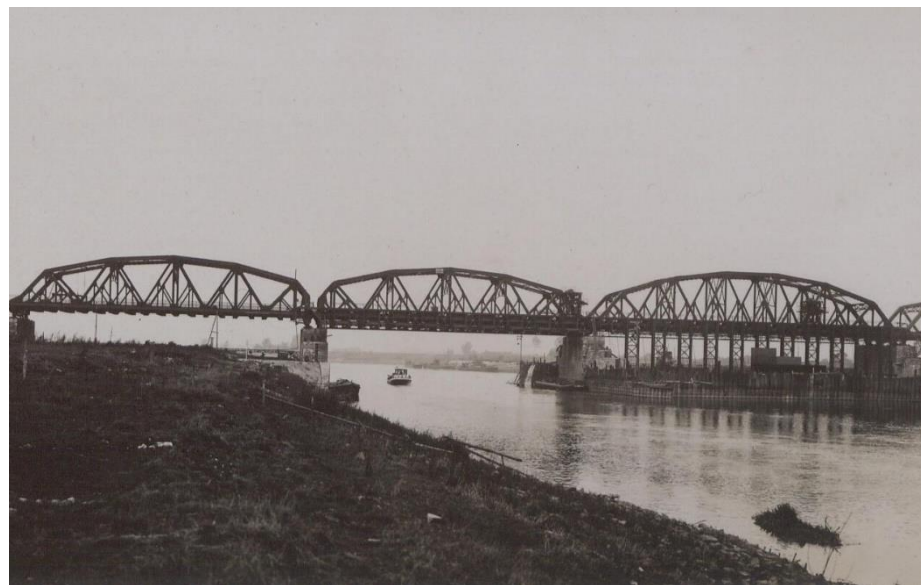
De brug bij Grave is tussen 1927 en 1929 gebouwd als onderdeel van de rijksweg tussen Den Bosch en Nijmegen en een van de vroegste ontwerpen van het Bruggenbureau. BHIC nr.GRA1170

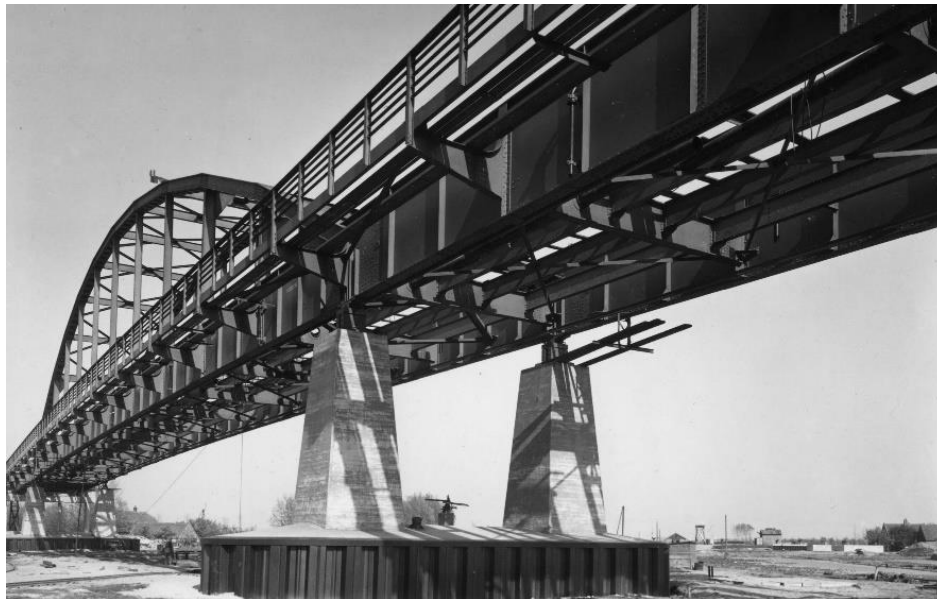
Een brug van het Amsterdam Rijnkanaal uit 1938. Ook deze brug heeft fietspaden aan de buitenkant, zoals gebruikelijk in die periode. Beeldbank RWS.

Bij de grote verkeersbruggen werd voor de zijpaden voor fiets- en voetgangersverkeer meestal gekozen voor plaatsing buiten de hoofdliggers, uitgezonderd (om esthetische redenen) de

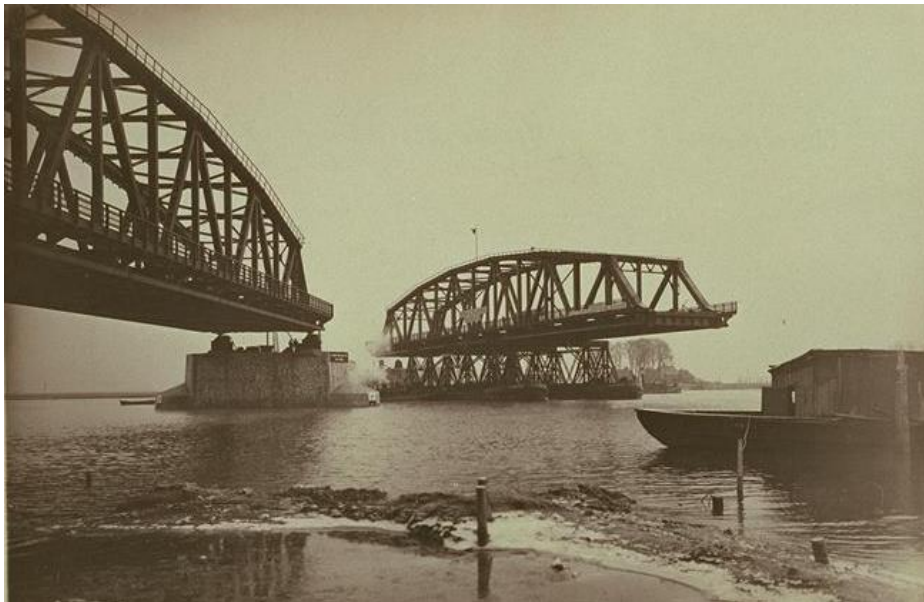
Het invaren van een brugdeel bij de bouw in 1931 van de brug over het Keizersveer in Noord Brabant. TIB nr. 708104.

situatie (bereikbaarheid) en wat de vervoers- en hijsmiddelen toelieten. In het uiterste geval werd de bovenbouw geheel in de fabriek gemonteerd en vervolgens over water naar de bouwplaats vervoerd. De brug over de Eendracht bij Tholen uit 1928 is in zijn geheel ingevaren. Het zelfde gold voor de bruggen uit het Rijkswegenplan 1927 bij Keizersveer, Moerdijk en Dordrecht en de brug uit 1933 over het Amsterdam-Rijnkanaal bij Muiden. Ook de bruggen van het Julianakanaal zijn voor zover bekend als staalconstructie van de hoofdo overspanning compleet ingevaren.

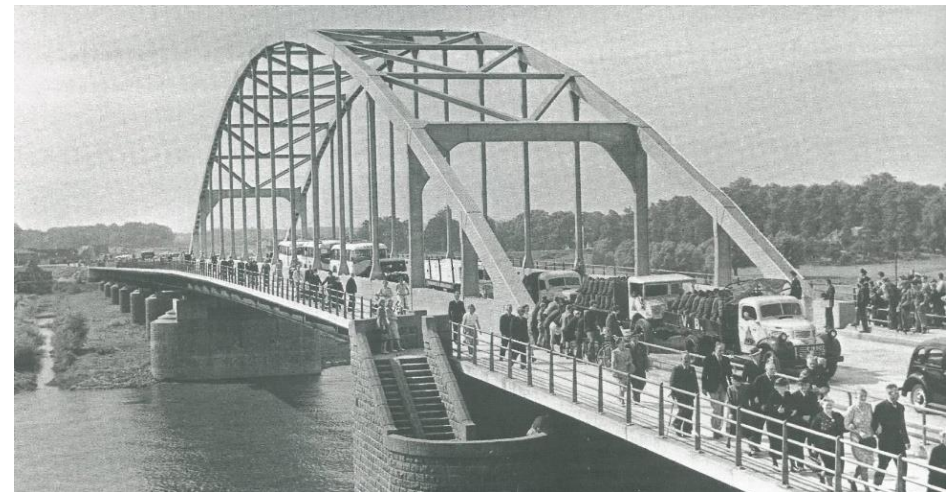
De IJsselbrug in Deventer (1943) was van het type verstijfde staafboogbrug, dat ook veel is toegepast bij de eerste bruggen over het Amsterdam-Rijnkanaal. Ook deze brug heeft fietspaden aan de buitenkant, zoals gebruikelijk in die periode. Het bovenwindverband bestaat hier uit een K-verband. Uit: Bruggen in Nederland 1800-1940 Vaste bruggen van ijzer en staal.

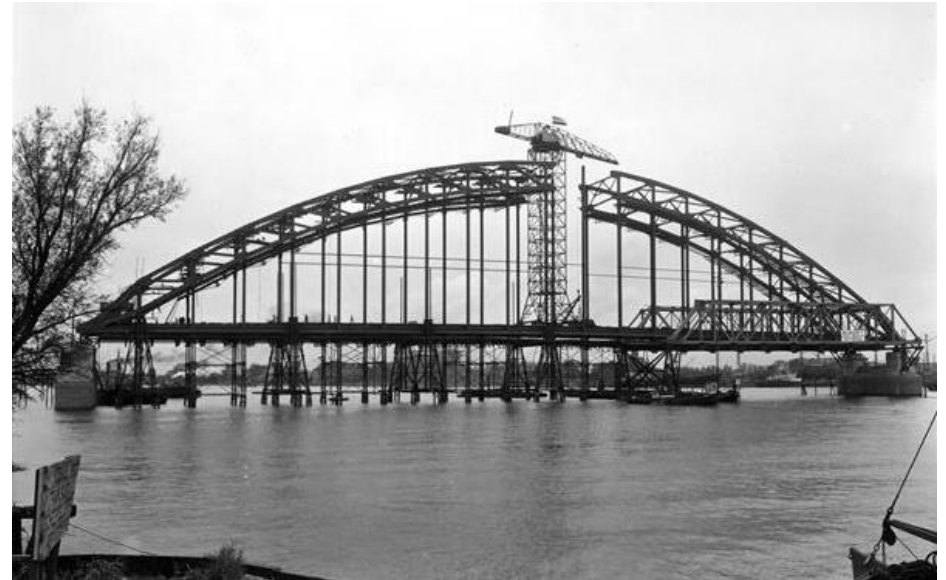
Het bovenste deel van de hoofdo overspanning wordt gedicht in oktober 1938. RWS Beeldbank.

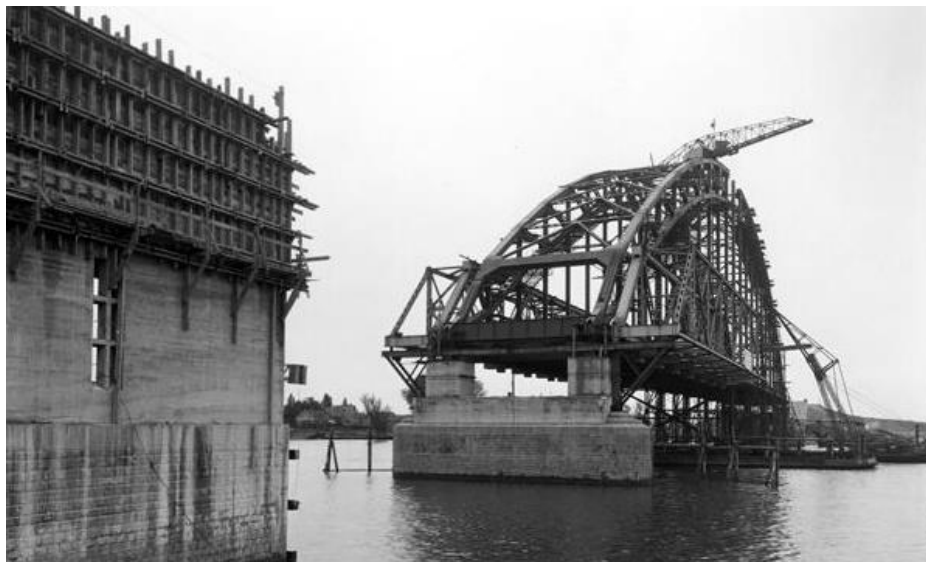
De betonnen kelderpijler is gedeeltelijk gestort terwijl de werkzaamheden aan de hoofdo overspanning vorderen, omstreeks oktober 1938. RWS Beeldbank.

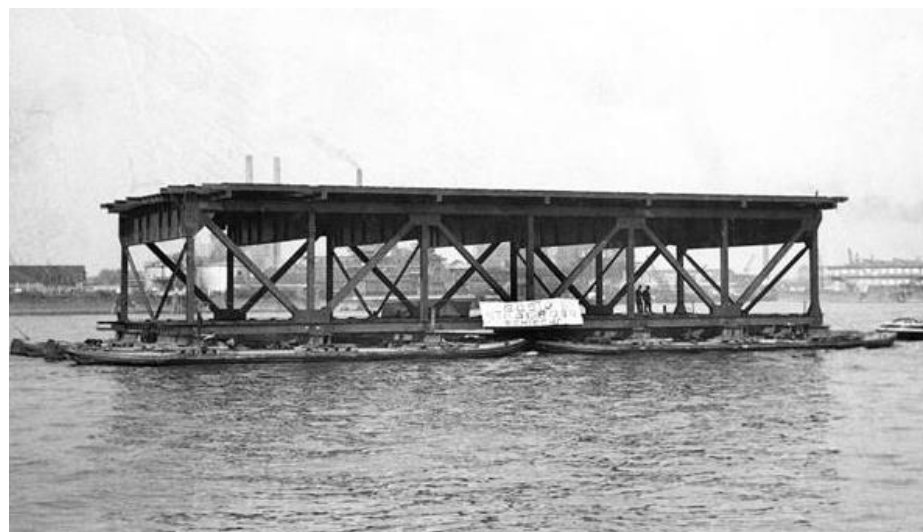
Een deel van het brugklapgedeelte is vanaf Schiedam ingevaren, hier zichtbaar op een foto uit juli 1939. RWS Beeldbank.

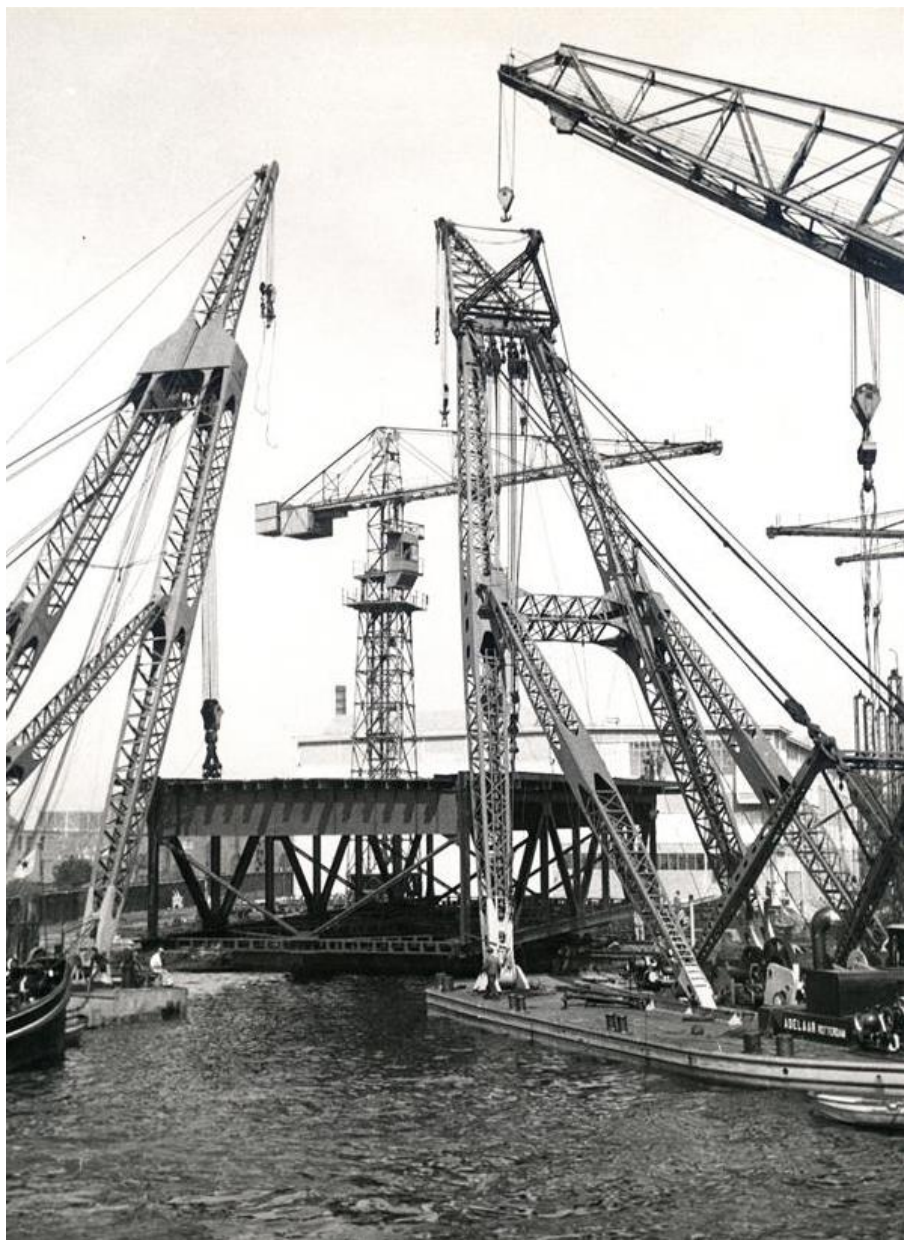
De plaatsing van het val geschiedde met veel drijvende kranen. RWS Beeldbank.

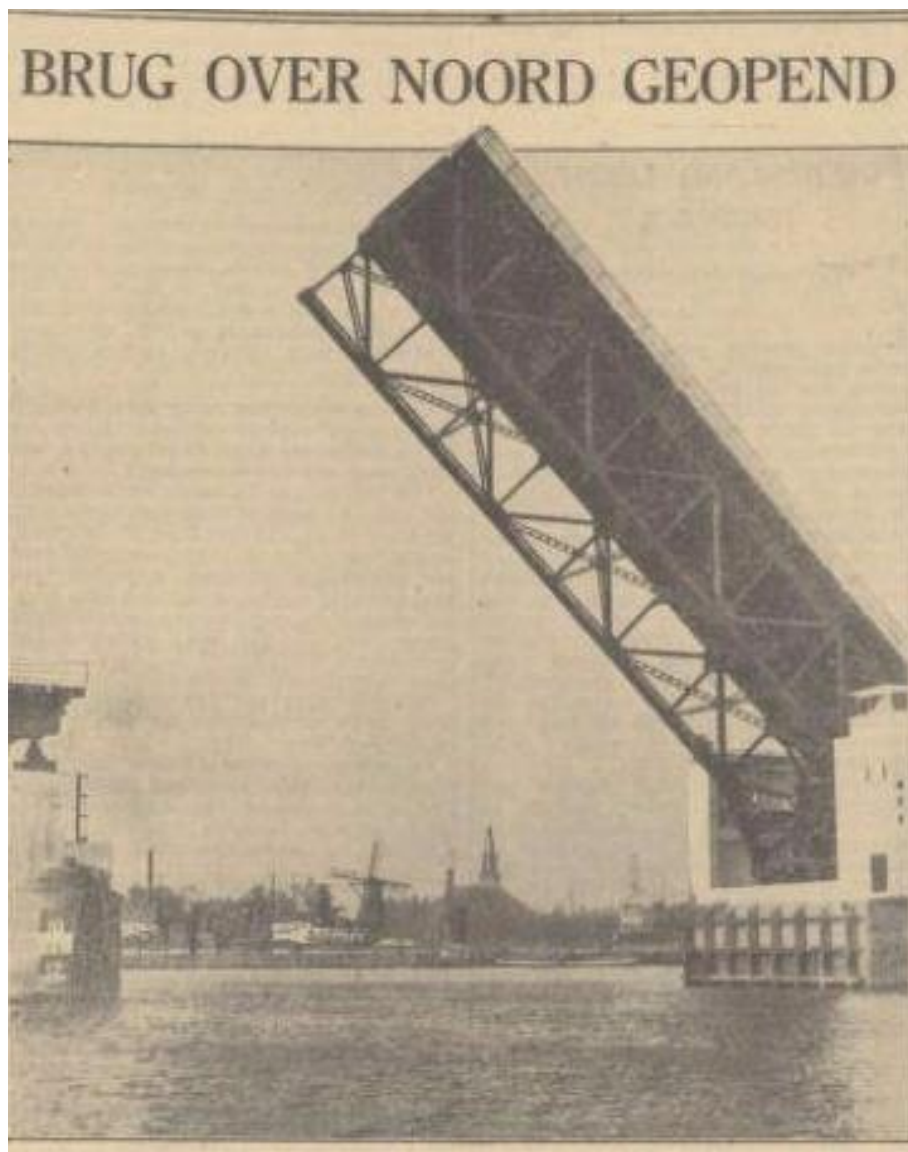
Zicht op de rolbascule, gezien vanaf het water richting het noorden. De constructie van de onderzijde van het val is goed zichtbaar op deze foto. *Algemeen Handelsblad* 14-11- 1939. bron: delpher.nl.

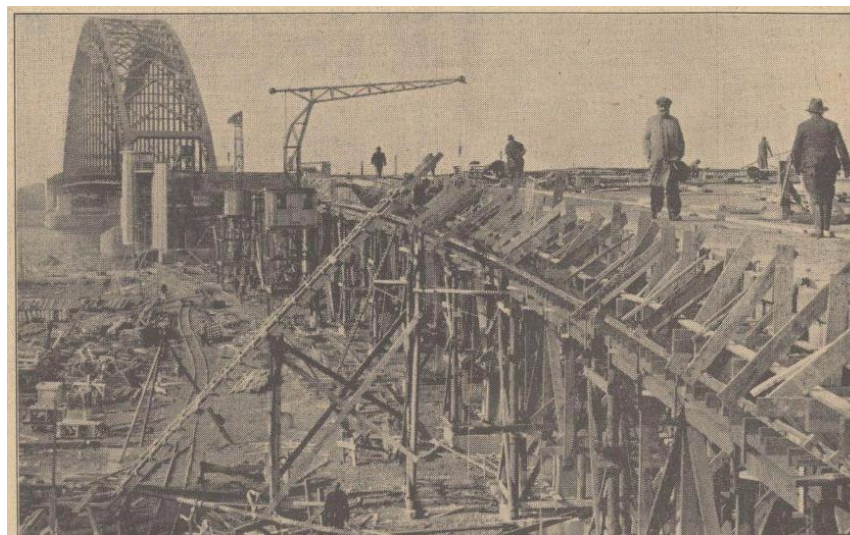
In de loop van de zomer van 1939 werd ook begonnen met de aanleg van de oostelijke oprit naar de brug. Aan de zijkanten van de oprit werden fietspaden aangelegd, die middels stalen hekwerken werden gescheiden van het wegdek. *De Maasbode*, 01-03-1939. delpher.nl.

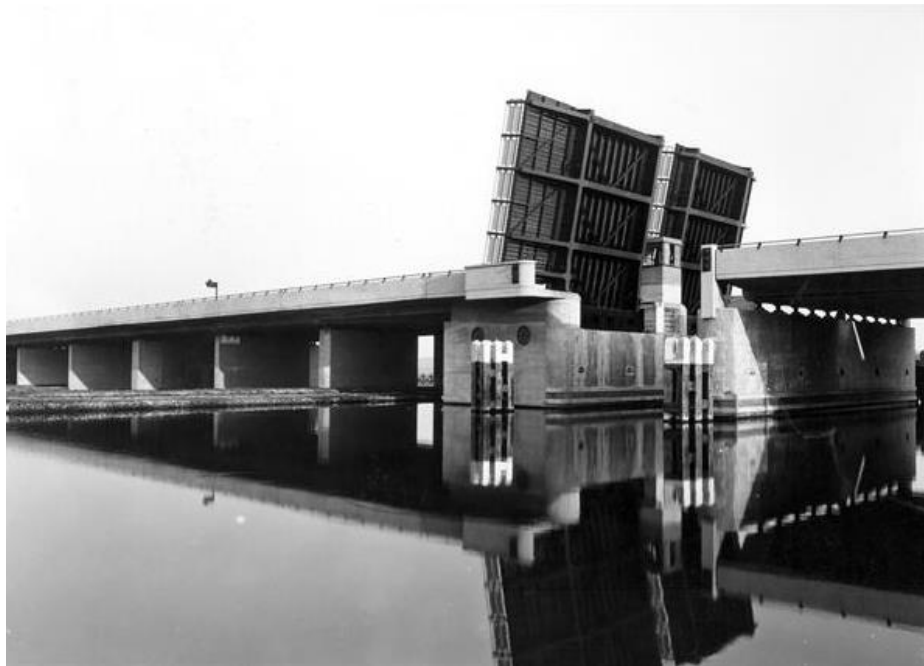
Kaagbrug op een foto uit 1939 over de Zuidelijke Ringvaart bij Sassenheim met de twee rolbasculebruggen met Panamawielen. RWS Beeldbank.

In de jaren dertig van de twintigste eeuw zijn een reeks rolbasculebruggen uitgevoerd met een dergelijke aandrijving, waarbij de brug over de Noord de laatste zou zijn in deze cyclus en tevens de grootste. Andere bruggen met een Panamawiel waren aanwezig in de basculebrug in de Oude Weg bij Joure uit 1936, de Kaagbrug over de Ringvaart in de Haarlemmermeer te Sassenheim uit 1937/1938, de brug over de Stadsgracht te Sneek uit 1938 en tenslotte de brug over het Kruiswater te Bolsward uit 1939/1940. Deze bruggen waren uitgevoerd met een heel wiel, terwijl er parallel aan deze ontwikkeling ook halve wielen werden toegepast, voornamelijk bij spoorwegophaalbruggen, maar ook bij de brug over de Noord. In het geval van de brug over de Noord bestaat het halve wiel uit twee delen die middels een ballastblok van gewapend beton naar achteren geduwd worden. Deze rolsector grijpt via de aandrijving van twee met een elektromotor uitgevoerde tandradlocomotieven in de tanden van een achtergelegen rechte tandrandbaan.

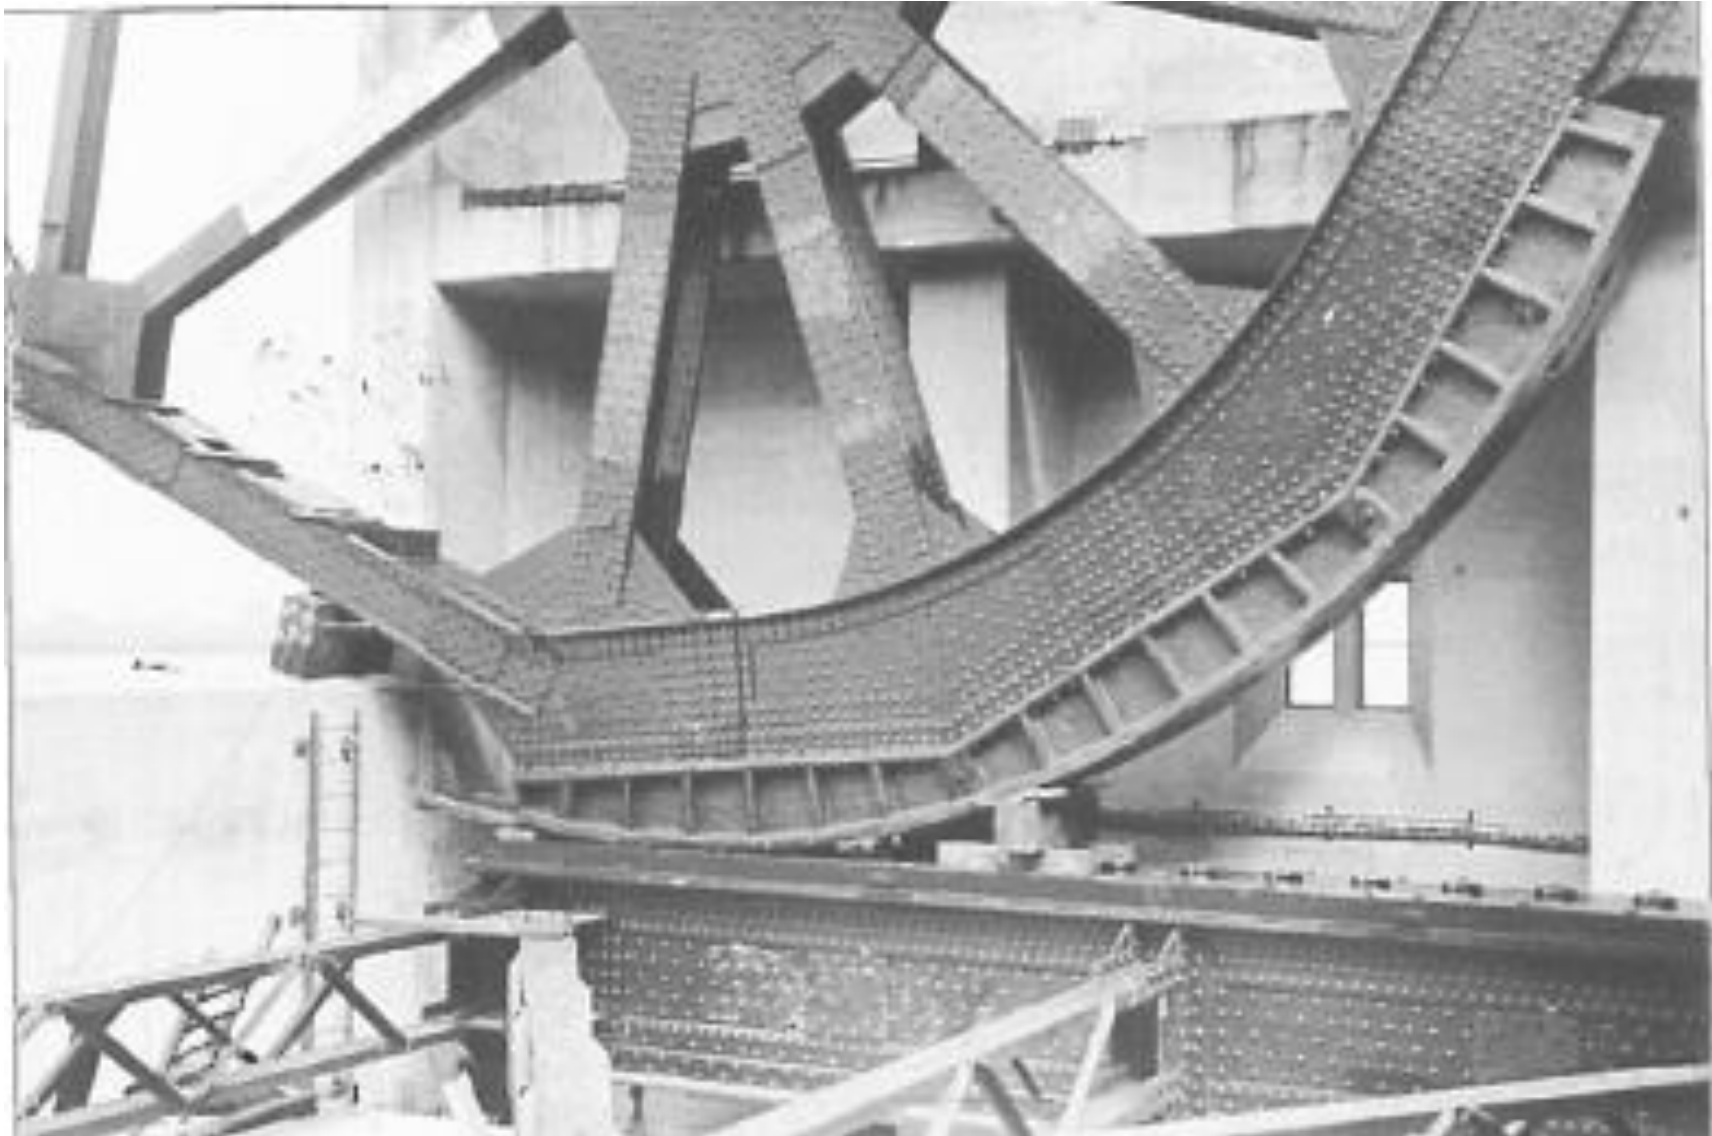
De oorspronkelijke opzet van het wiel kende geen onderlinge stabiliteitsverbanden tussen de beide liggers, zoals hier op een oude foto duidelijk zichtbaar is. Tijdens de grootschalige werkzaamheden van 1985 zijn er tussen de spaken van de wielen verbanden aangebracht van stalen profielen waardoor er minder werking tussen de beide liggers optrad. foto: J. Oosterhoff, e.a., *Bruggen in Nederland 1800-1940*, p.286.

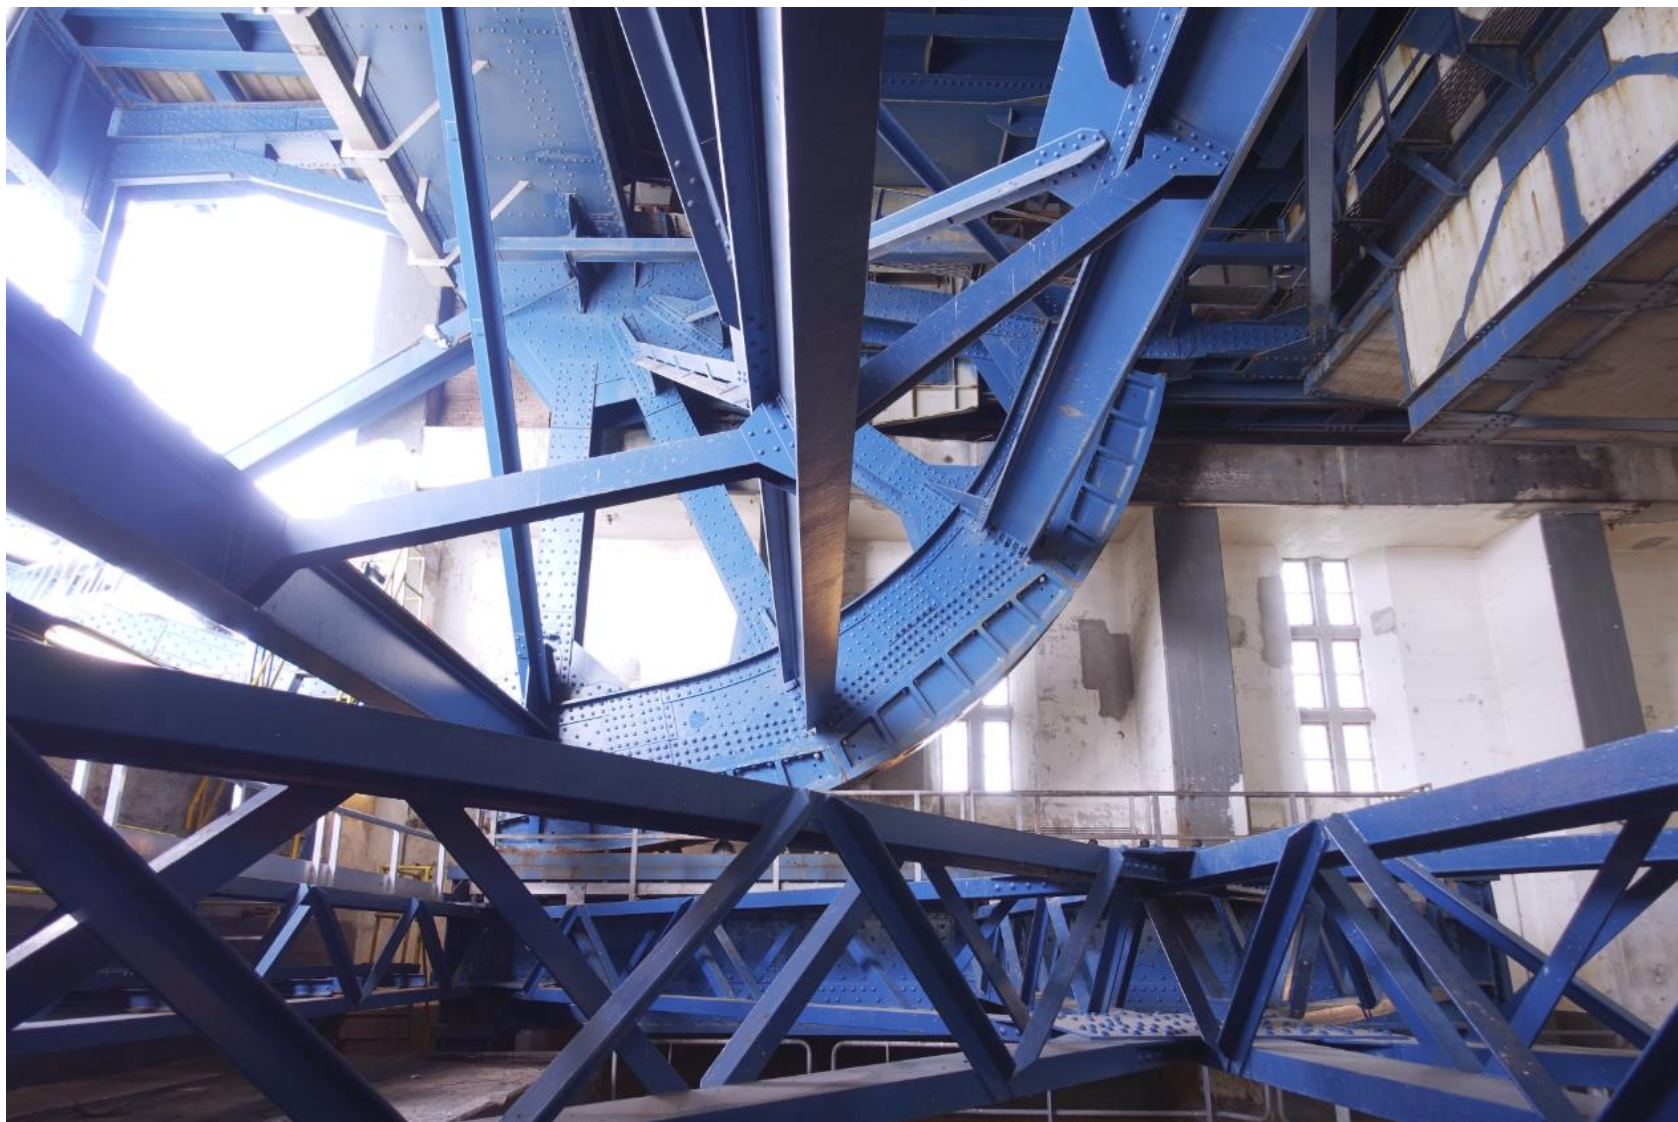
De huidige situatie waarbij de stabiliteitsaanpassingen van stalen profielen en vakwerkliggers uit 1985 duidelijk zichtbaar zijn.

De stabiliteitsverbanden tussen de hoofdliggers zijn uitgevoerd in I-profielen en zijn ter hoogte van de vier spaken van het wiel bevestigd middels klinknagels. Onderling zijn de nieuw aangebrachte profielen ook nog verstevigd met vakwerkliggers en verticaal geplaatste profielen.

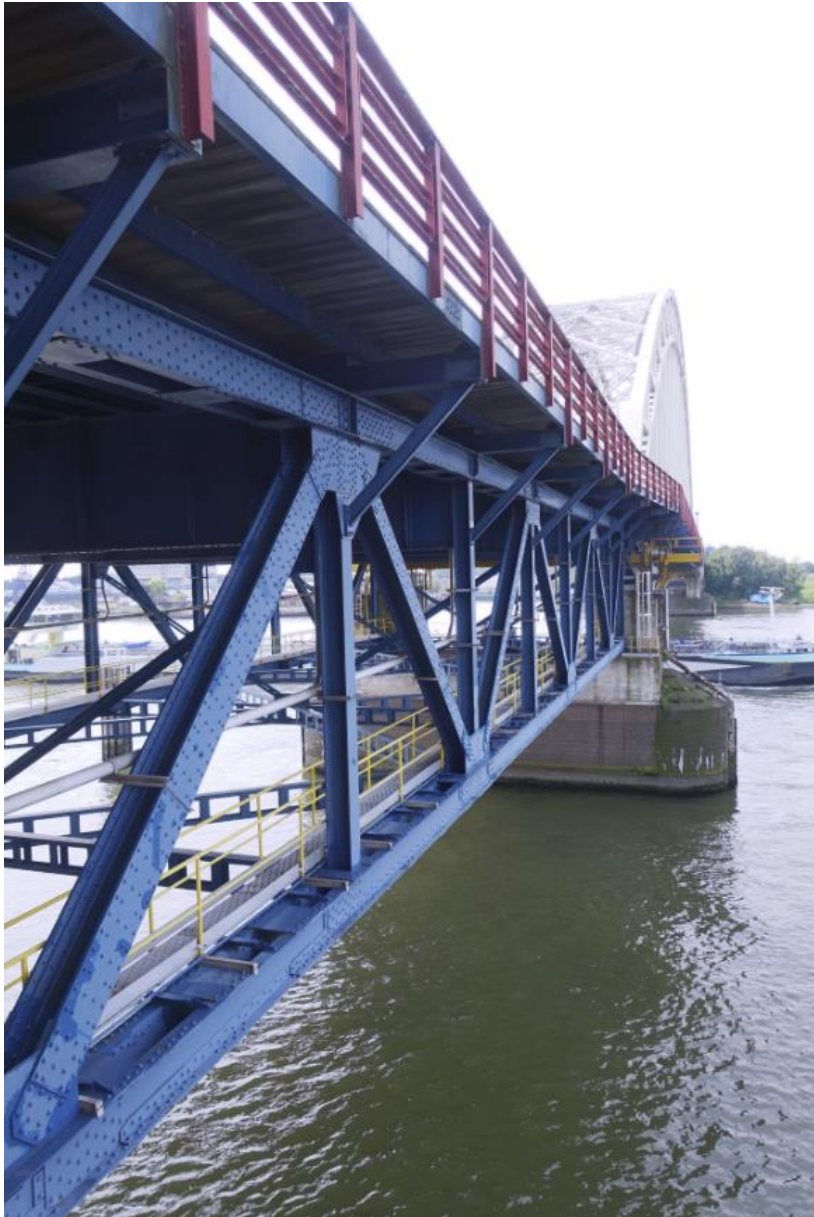
De onderzijde van de hef gezien richting het zuidwesten.

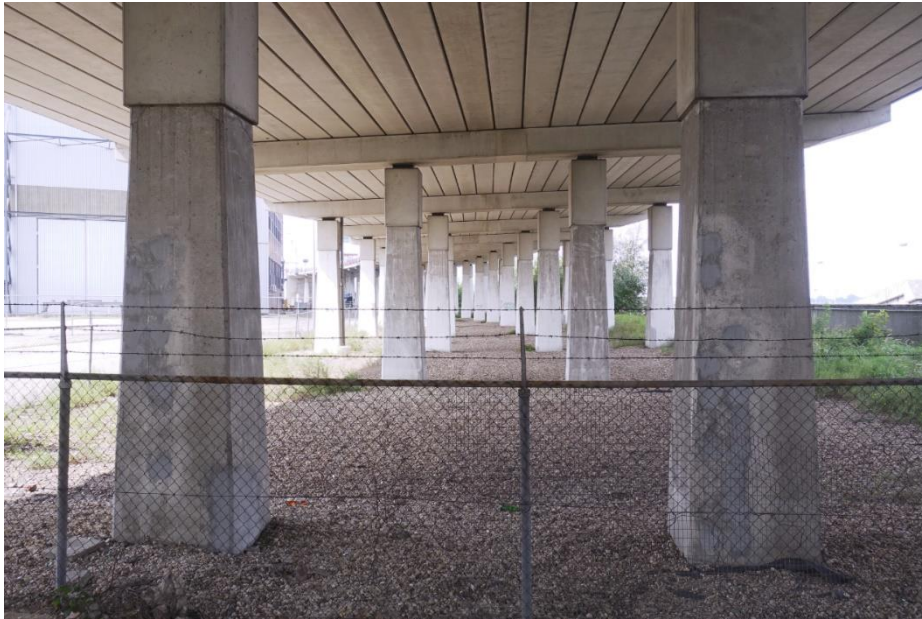
Zicht op de betonnen palen die de verhoogde oostelijke oprit van de brug dragen. Het bovenste deel van de palen is recentelijk voorzien van nieuwe koppen.

Aan de oostzijde van de brug is de hef gesitueerd, en is zodoende een kelderpijler aanwezig. De oprit van de brug bestaat aan deze oostzijde uit een reeks betonnen palen die het recentelijk gerenoveerde verhoogde wegdek dragen. Tijdens deze renovatie zijn de paalkoppen vervangen voor nieuwe

varianten, waarbij het onderste deel van de oorspronkelijke palen is hergebruikt. Op de nieuwe paalkoppen zijn betonnen liggers geplaatst die de betonnen kuip dragen waarin het met asfalt bedekte wegdek is gestort.

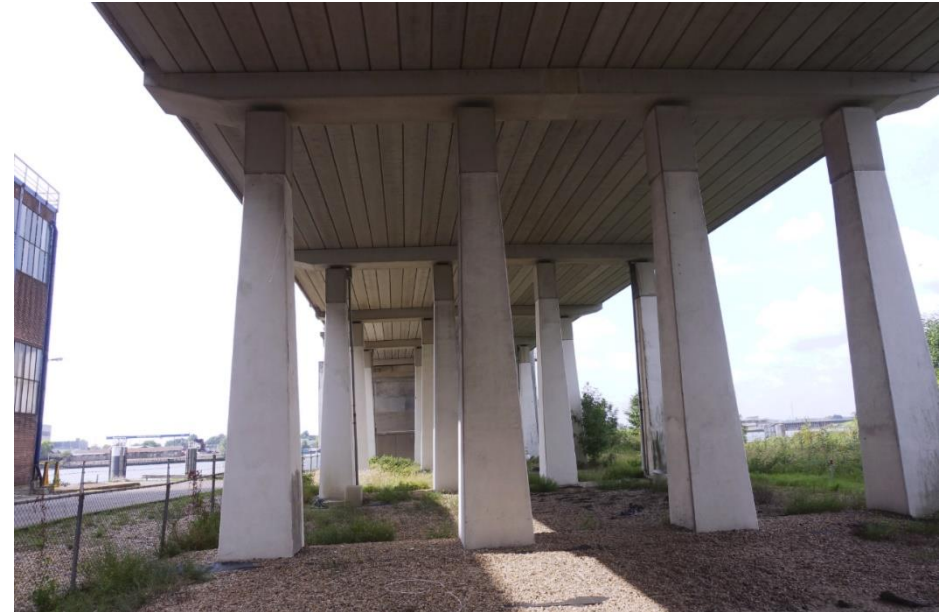
Zicht op de reeks betonnen funderingspalen die ten oosten van de kelderpijler zijn gesitueerd. Het wegdek is van beton.

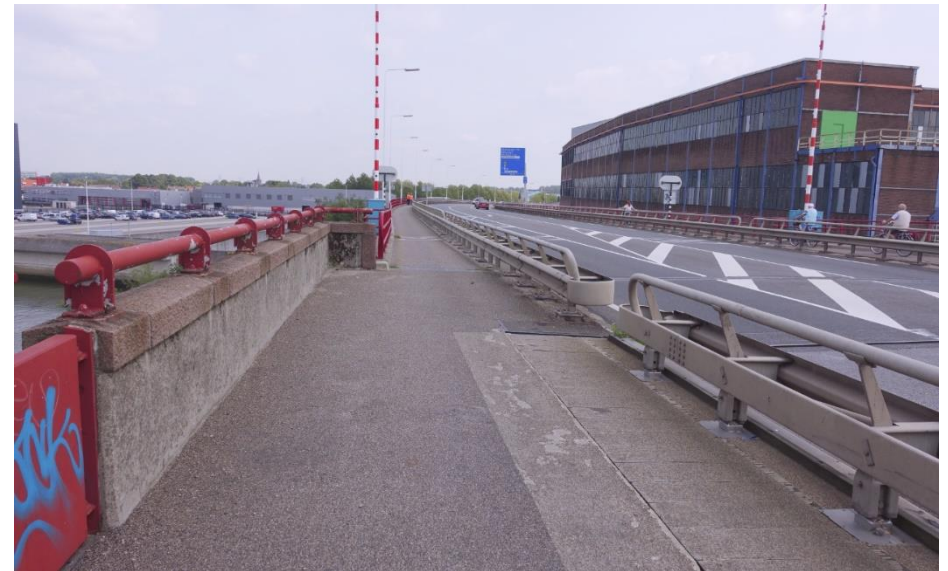
Ter plaatse van de oostelijke kelderpijlerzwenken de fietspaden wat uit.

Het wegdek, dat bestaat uit een dubbele rijbaan en busbaan met aan weerszijden een met een vangrail afgeschermd fietspad met voetpad, sluit aan op de oostelijke kelderpijler. Ter plaatse van de pijler wijken de beide fietspaden wat uit naar buiten. Aan de bovenzijde zijn langs de fietspaden stalen hekken geplaatst, die zijn voorzien van horizontaal geplaatst regelwerk en behoren tot de oorspronkelijke bouwphase.

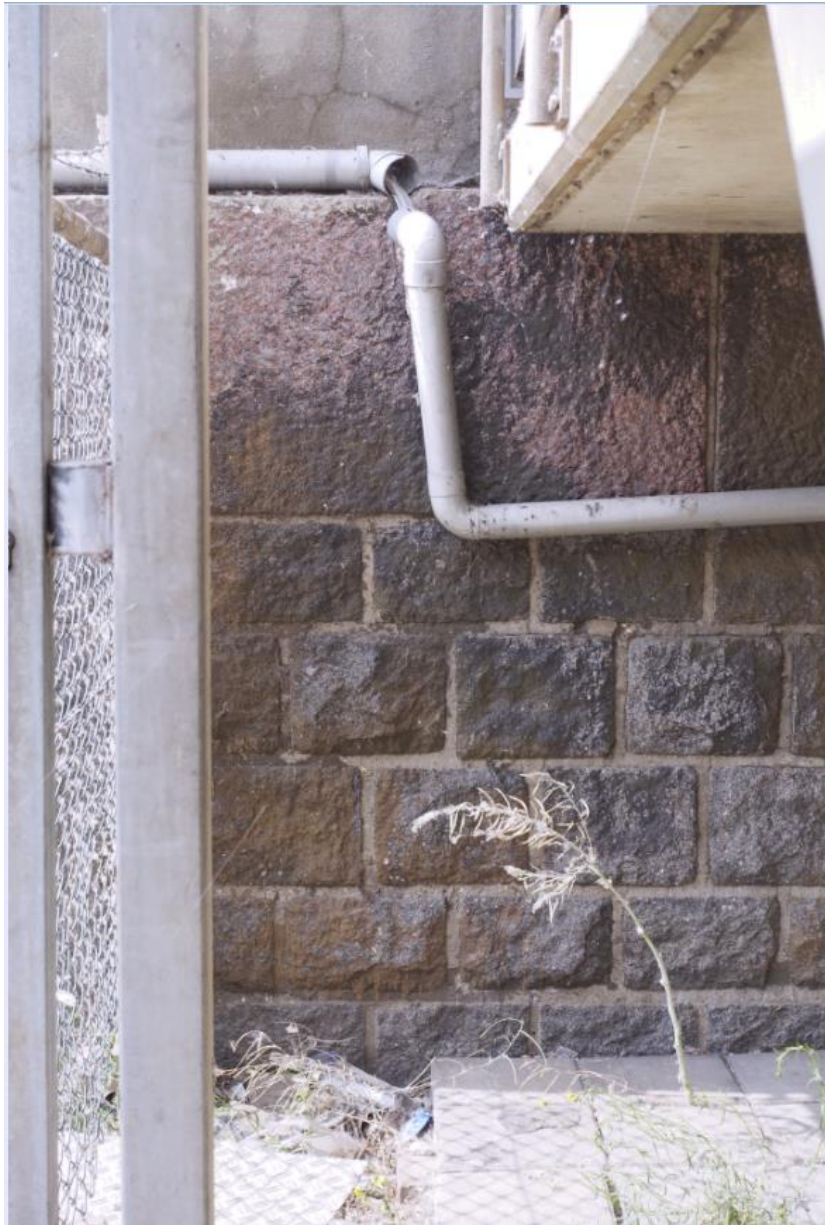
Detail van de plint van de kelderpijler, waarin basalt en graniet zijn gebruikt.

De kelderpijler bij het bewegende deel is drie bouwlagen hoog en opgetrokken uit gewapend beton. De plint van de pijler is voorzien van blokken basalt en een granieten dekplaat. Aan de waterkant is het muurwerk beschermd door een recent aangebracht hardhouten frame van stijl- en regelwerk. Aan de bovenzijde, ter hoogte van het wegdek, is een borstwering van beton met dekstenen van graniet aangebracht. De bovenzijde van de borstwering wordt deels afgesloten met een oorspronkelijk hekwerk van staal of verhoogde granieten blokken.

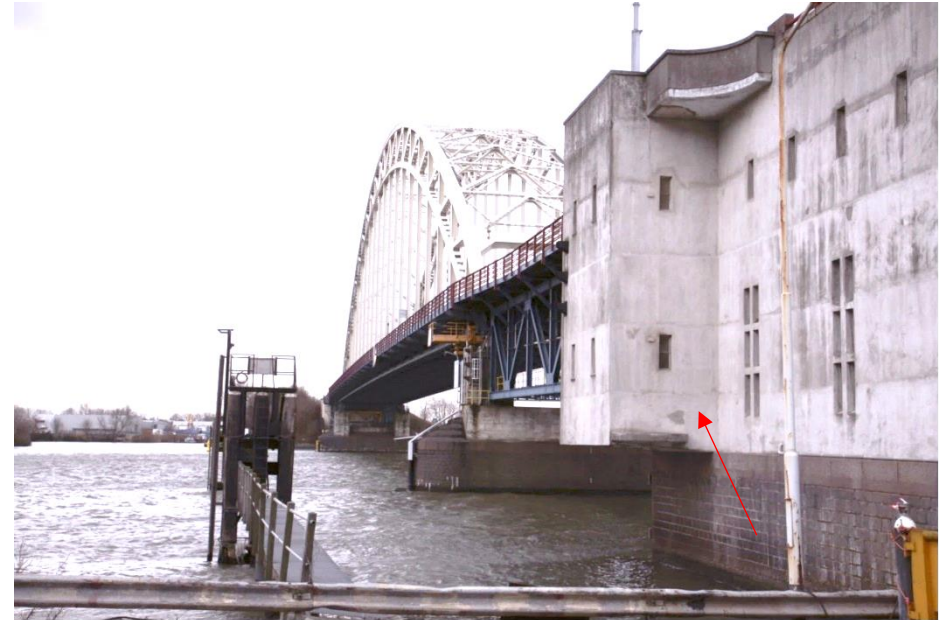
Zicht op de zuidzijde van de betonnen kelderpijler aan de oostzijde van de Noord. Het trappenhuis onder het oorspronkelijke brugwachtershuis op overhang had een stalen lichtpui, die in 1972 is gesloopt (rode pijl). foto: [alblassernews.nl](http://alblassernews.nl), 23 januari 2012.

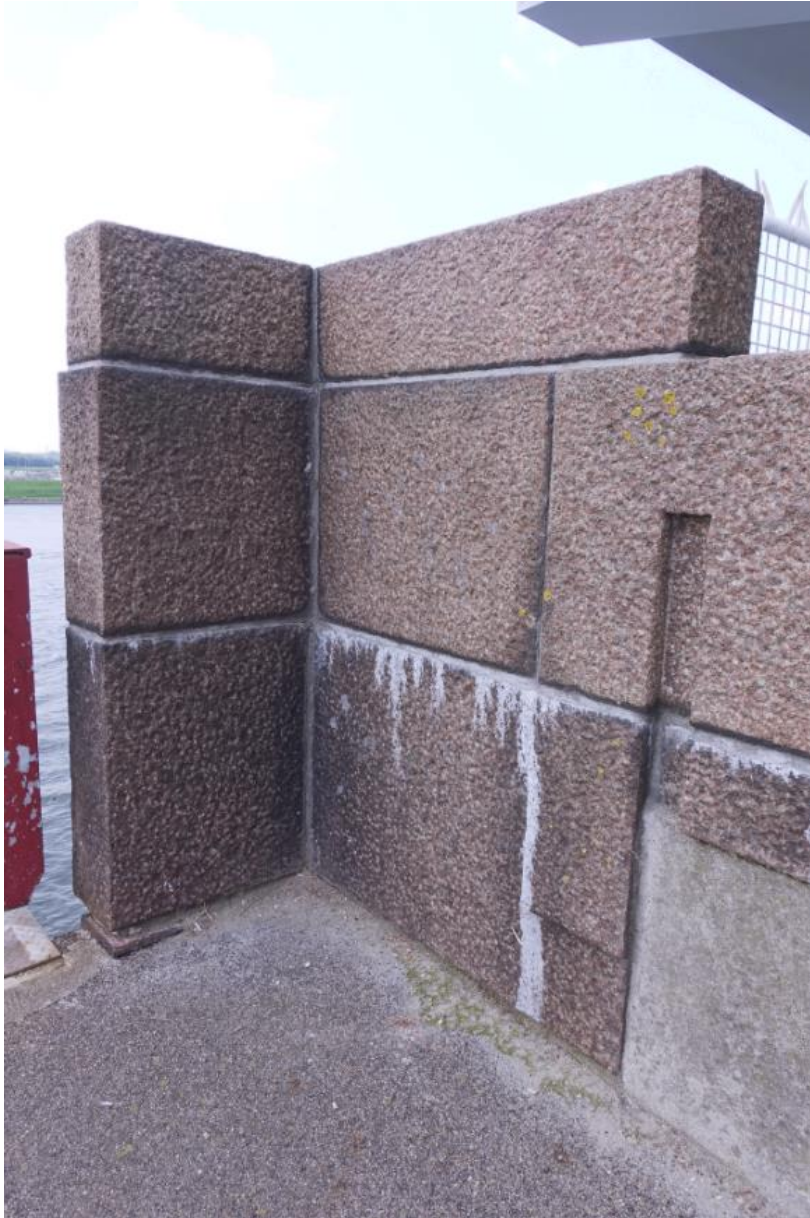
Verhoogde borstwering van graniet boven de oostelijke kelderpijler.

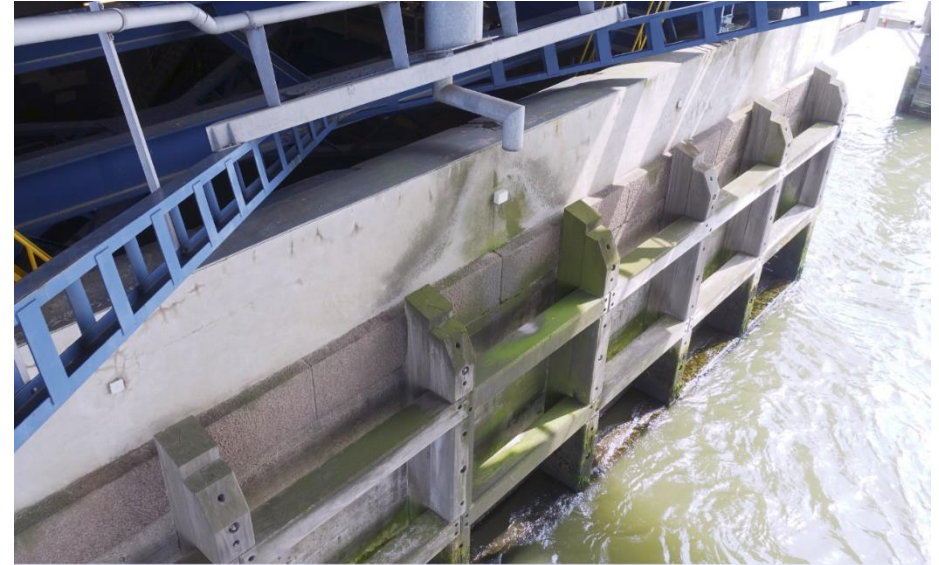
Het onderstel deel van de kelderpijler is aan de waterkant voorzien van een houten frame.

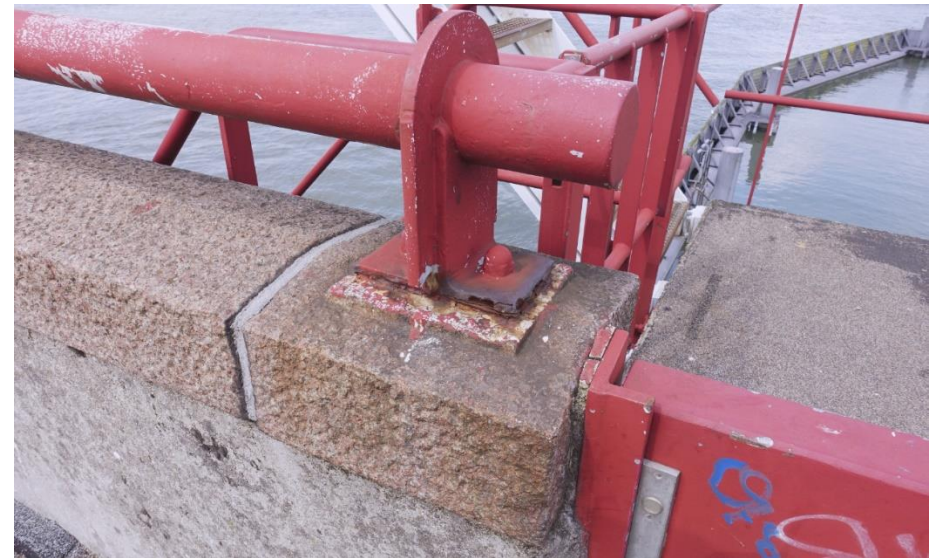
De borstwering van de kelderpijler heeft deels een stalen hekwerk op granieten dekstenen.

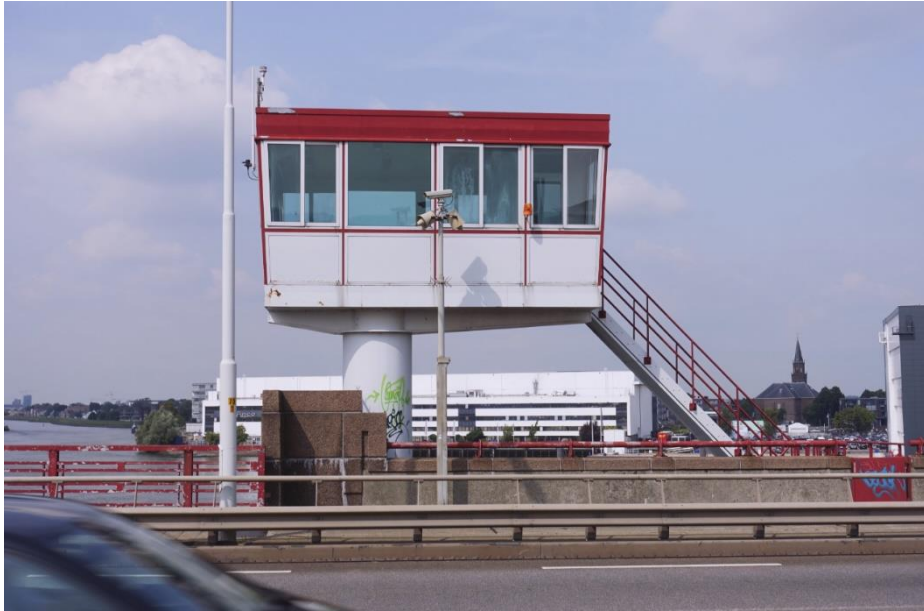
Zicht op het brugwachtershuis uit 1972, aan de noordzijde van de kelderpijler.

Aan de bovenzijde van de kelderpijler was aan de zuidkant een geïntegreerd brugwachtershuis aanwezig, behorende tot de oorspronkelijke bouwtijd. Met de bouw van het nieuwe wachthuis in 1972 aan de noordzijde van de brug is het oorspronkelijke huis afgebroken. De oorspronkelijke overhang met aan de onderzijde een doorlopend trappenhuis van waaruit de verschillende niveaus in de pijler bereikt kunnen worden zijn nog wel aanwezig.

Aan de noordzijde is zoals gezegd in 1972 een nieuw brugwachtershuis gebouwd, bestaande uit een hoge stalen voet, waarop een opbouw van kunststof en aluminium puien zijn aangebracht. Het plat dak van dit huisje is vermoedelijk bedekt met bitumen. De entree tot het huisje kan worden verkregen via een stalen steektrap met aan beide zijden een stalen hekwerk.

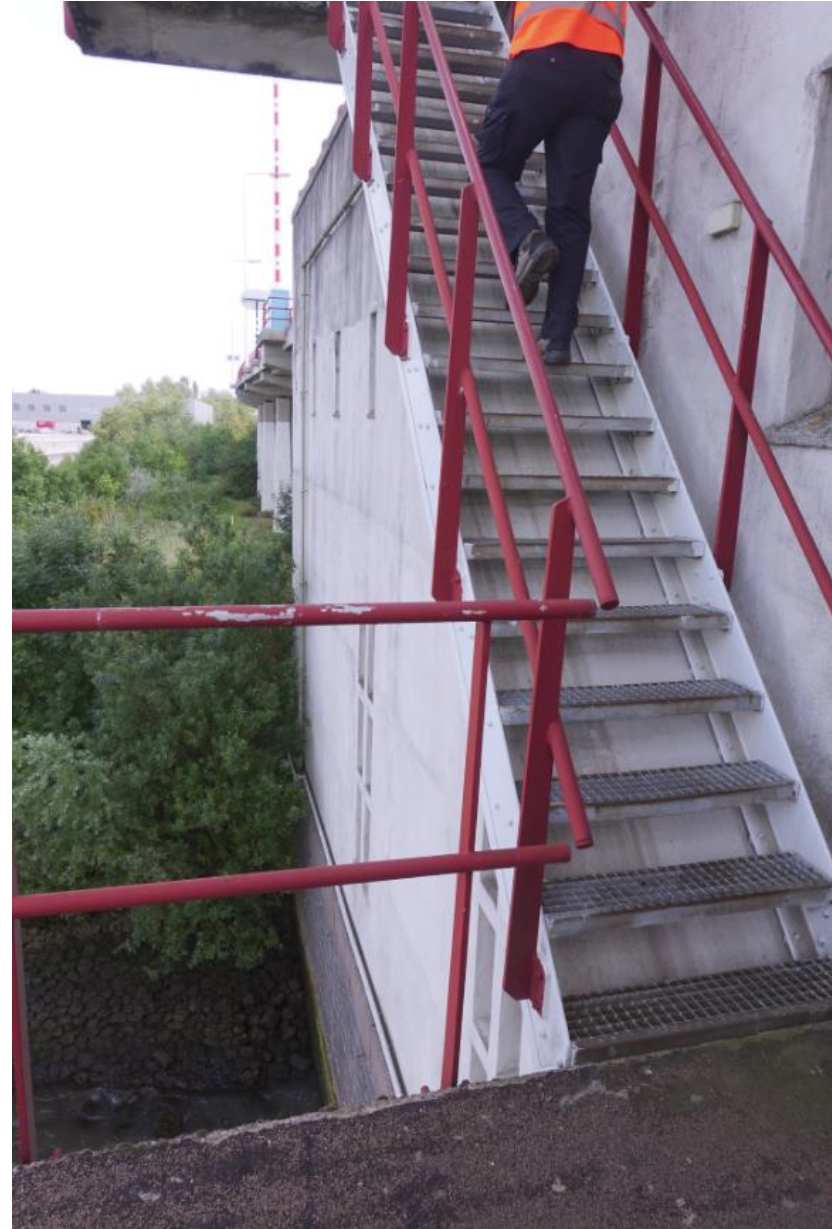
Stalen trappen met bordessen tegen de noordgevel van de kelderpijler.

Tegen de noordgevel van de kelderpijler zijn overigens nog meer stalen trappen gemaakt, die middels bordessen in verbinding staan met de machinekelder van de hef. De toegang tot de kelder wordt afgesloten met een in 1976 aangebrachte stalen deur.

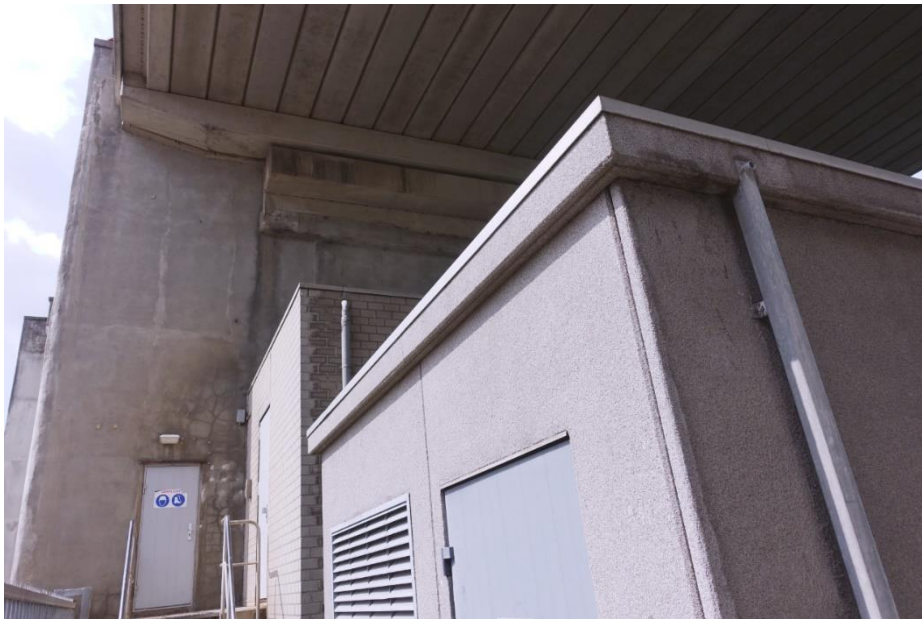
Tegen de oostzijde van de kelderpijler zijn recentelijk een transformatorhuisje en een berging gebouwd.

Tegen de oostzijde van de pijler is op de oever een nieuw transformatorhuis gebouwd met een coating van beton en een bergingshok van betonsteen. Beide bouwdeelen zijn voorzien van een plat dak dat met bitumen is bedekt.

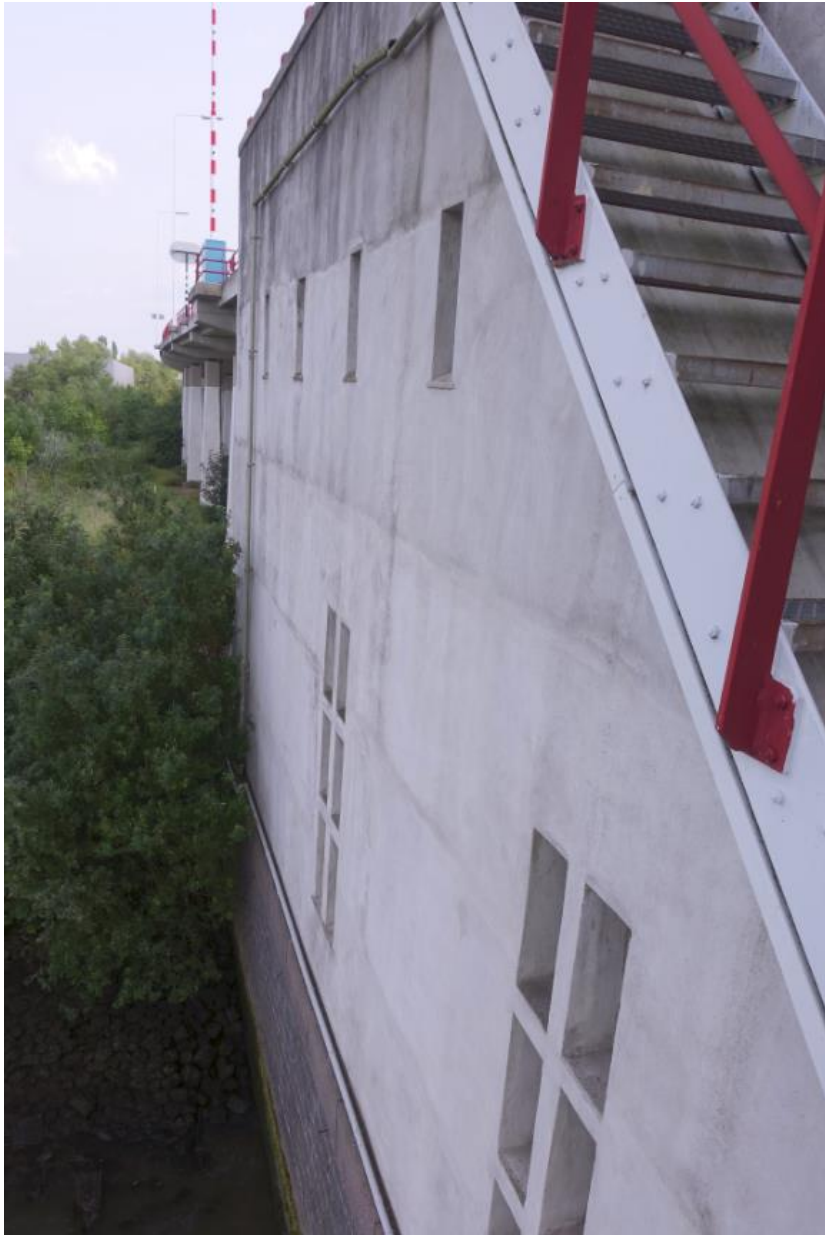
Zicht op de noordgevel van de kelderpijler, met de aanwezige vensters.

De noord- en zuidgevel van de kelderpijler zijn voorzien van verschillende vensteropeningen. Ter hoogte van de begane grond zijn in beide gevels hoge betonnen 6-ruits vensters gemaakt. De verdieping er boven is voorzien van kleine vensters, die zijn ingezet met verticale stalen 2-ruits kozijnen.
