# BOUWHISTORISCHE VERKENNING MET WAARDENSTELLING

## BRUG OVER DE NOORD HENDRIK IDO AMBACHT / ALBLASSERDAM

Onderzoek i.o.v. Rijkswaterstaat, 19 oktober 2017

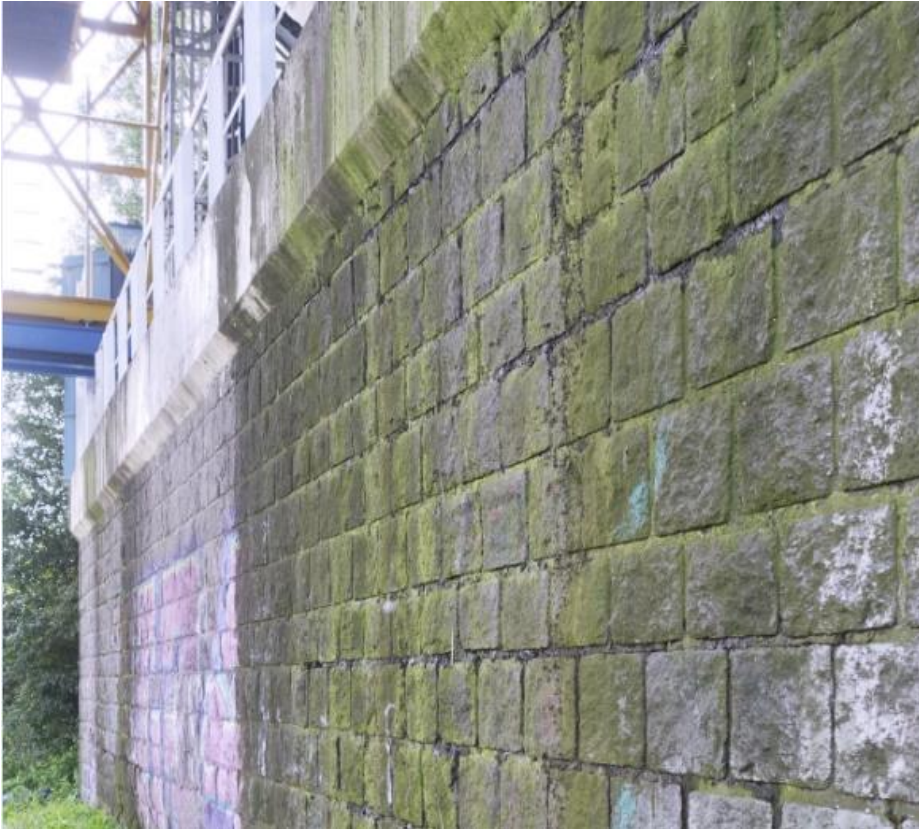
Detail van de bekleding van basalt en graniet bij het landhoofd.

Aan de westzijde van de brug, ter plaatse van de aanbrug, is een landhoofd gesitueerd. De opbouw van het landhoofd bestaat uit een plint van basalt blokken, waarboven een moderne betonnen afdekking is aangebracht. Deze afdekking dient als vloer voor een met een stalen hekwerk afgesloten omgang.

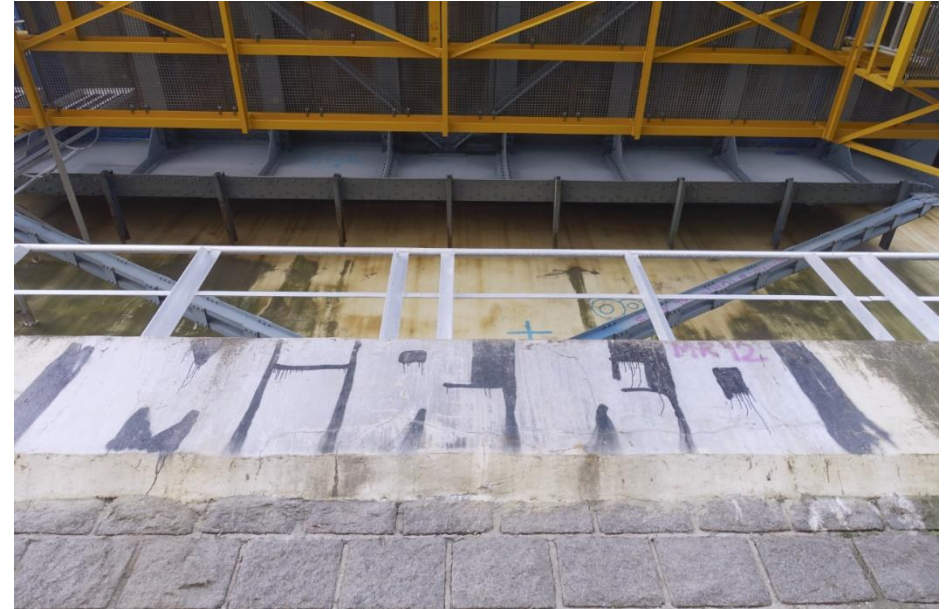
Zicht op de omgang aan de bovenzijde van de plint bij het westelijke landhoofd.

Deze omgang geeft middels een stalen ladder toegang tot een recent aangebrachte baan met verfwagen die gebruikt wordt voor onderhoudswerkzaamheden aan de onderzijde van de aanbrug. Daarboven is opgaand werk van beton, afgewerkt met een pleisterlaag. Aan de bovenzijde is de betonnen borstwering met granieten dekstenen aanwezig, die wordt afgesloten met eenzelfde soort van stalen hekwerk als aan de oostzijde van de brug.

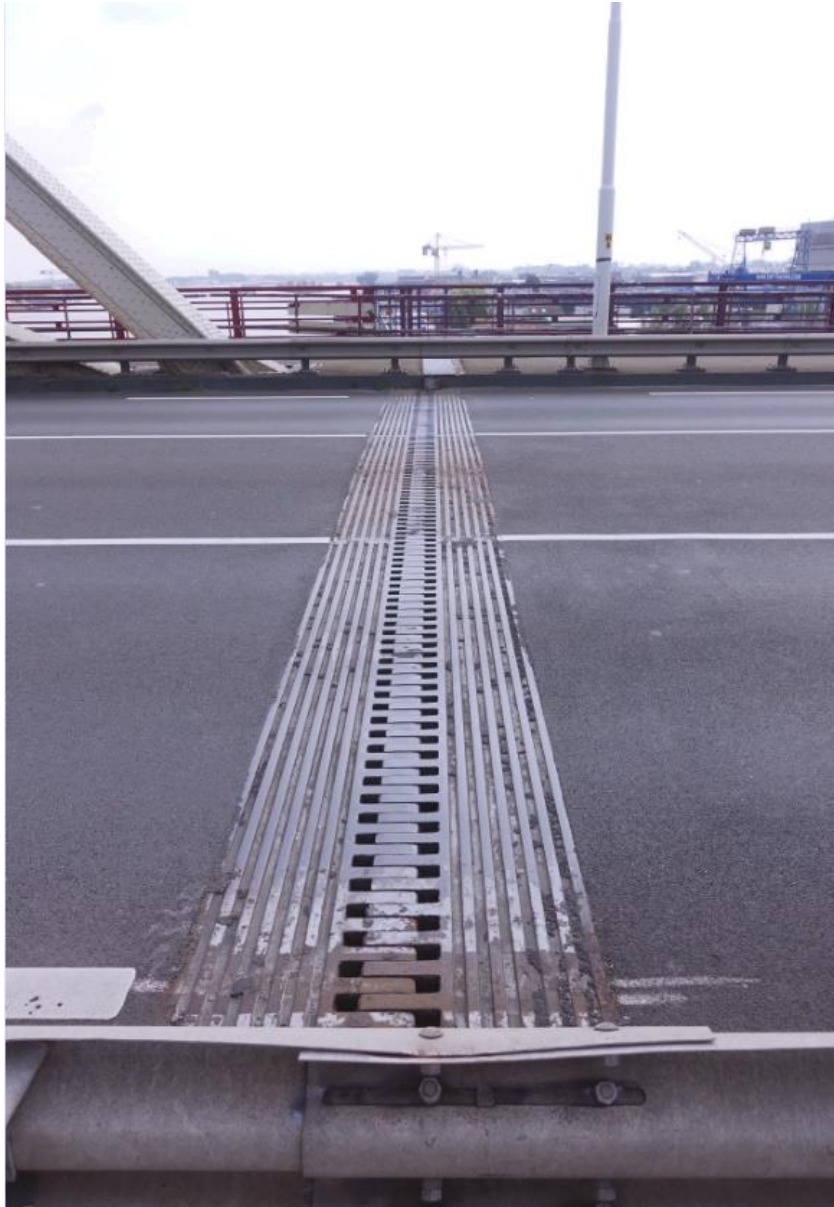
Detail van de stalen voegovergang tussen oprit en aanbrug, aan de westzijde van de brug.

De aansluiting van het geasfalteerde wegdek van de oprit naar de aanbrug is voorzien van een stalen voegovergang.

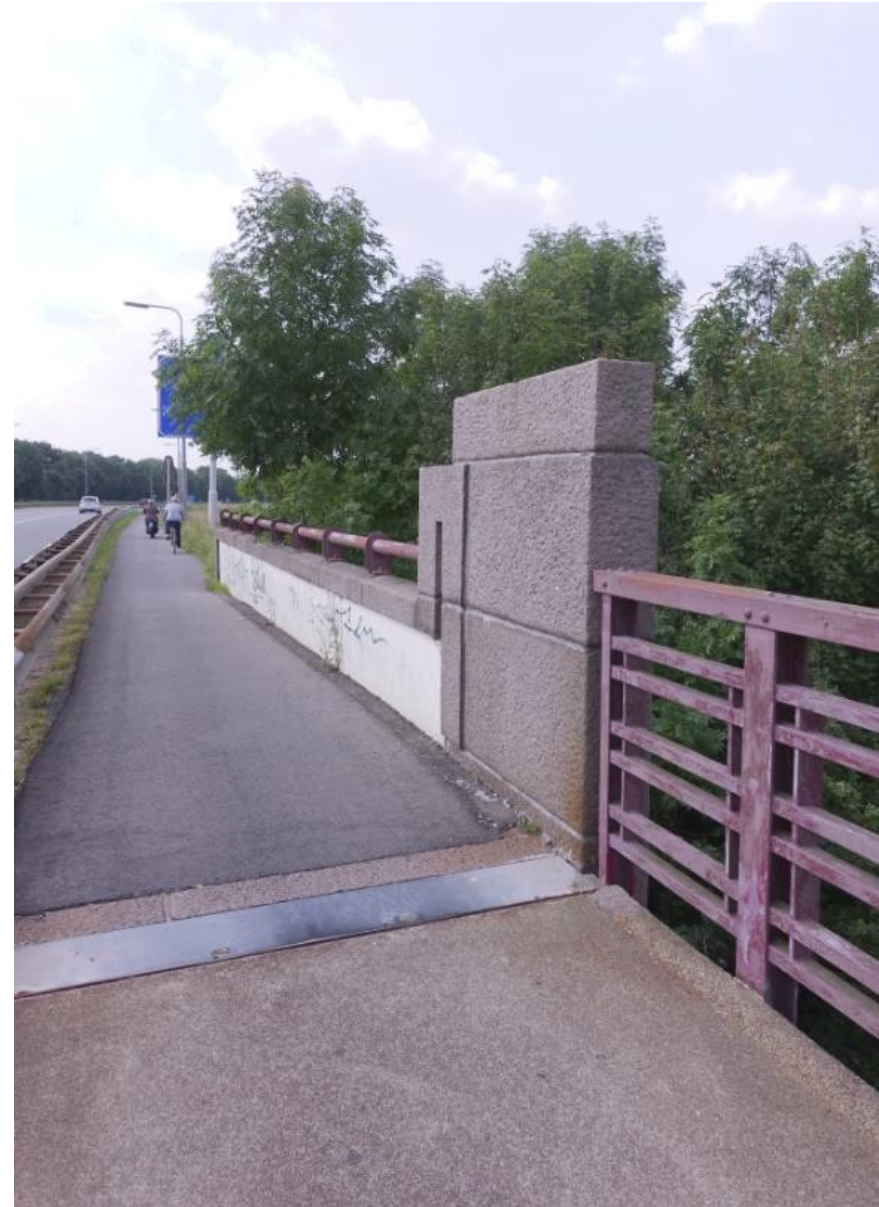
De borstwering van het landhoofd is op dezelfde manier afgewerkt als aan de overzijde bij de kelderpijler.

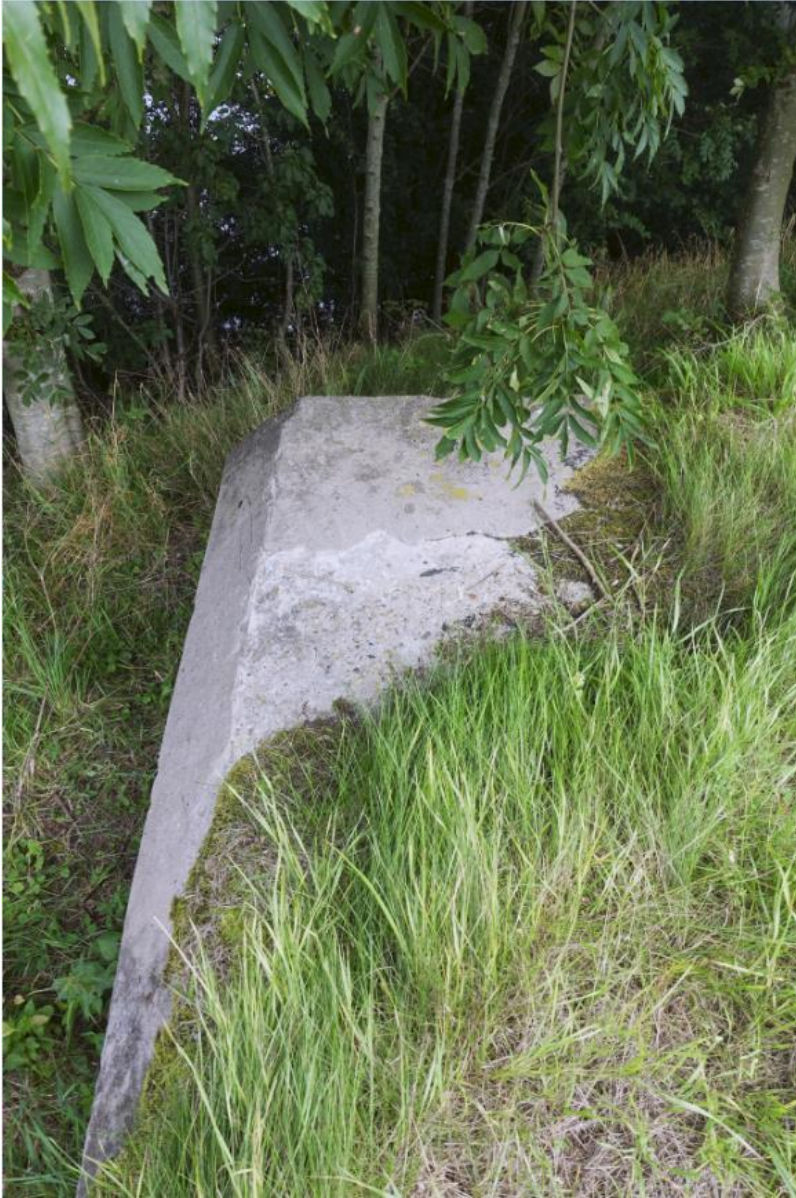
Aan de noordzijde van het landhoofd is een restant van een betonnen kazemat uit 1939 zichtbaar.

Aan de noordzijde is onder de aarden wal die tegen het landhoofd is aangebracht nog een betonnen kazemat aanwezig, die in de huidige situatie niet betreedbaar is.

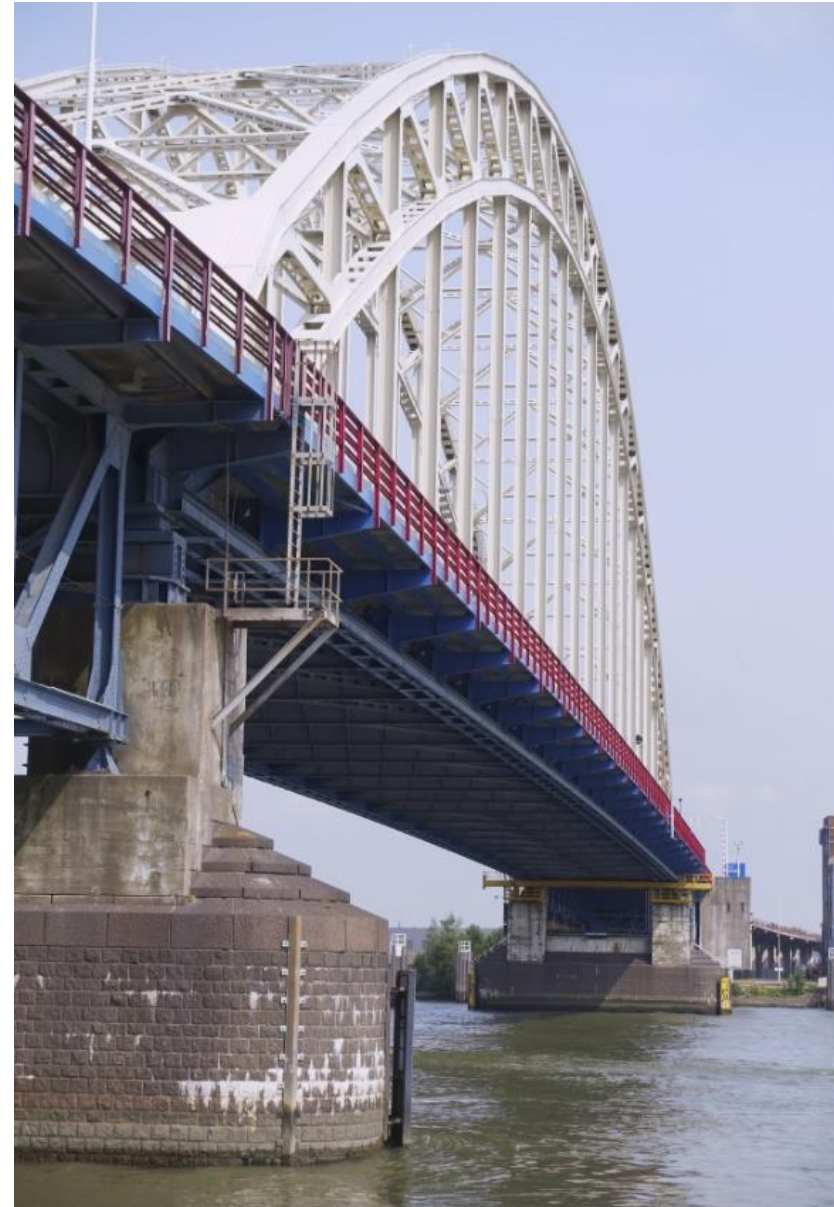
De boog van de hoofdoverspanning is opgebouwd uit een bovenste en onderste boogrand waartussen vakwerkliggers zijn geplaatst.

Het gebruikte staal voor de randen van de vakwerkbogen, de diagonalen in het middenveld en de trekbanden is St. 52 staal.

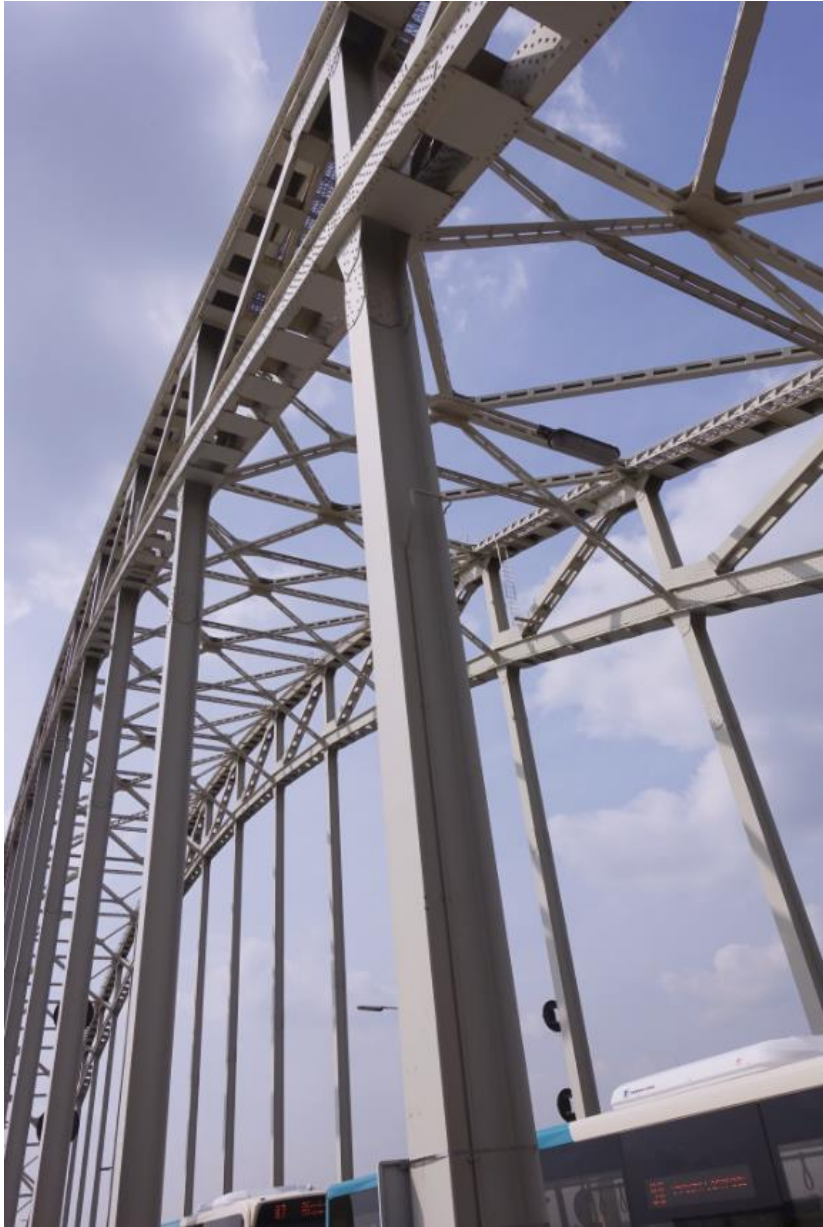
Detail van de hangers van de boogbrug.

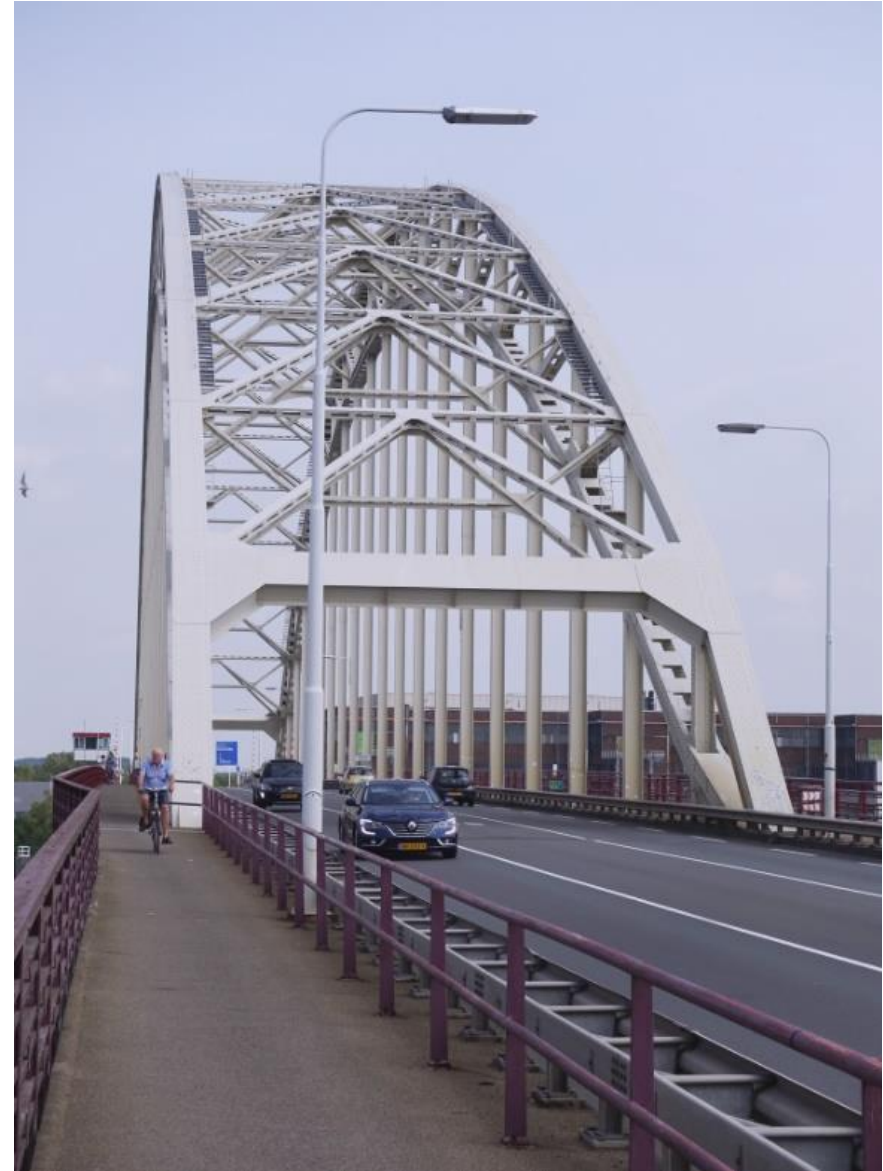
Het portaal aan de westzijde heeft een veel zwaardere constructie dan de overige dwarsverbanden. De bovenliggende K-verbanden zijn duidelijk zichtbaar op deze foto.

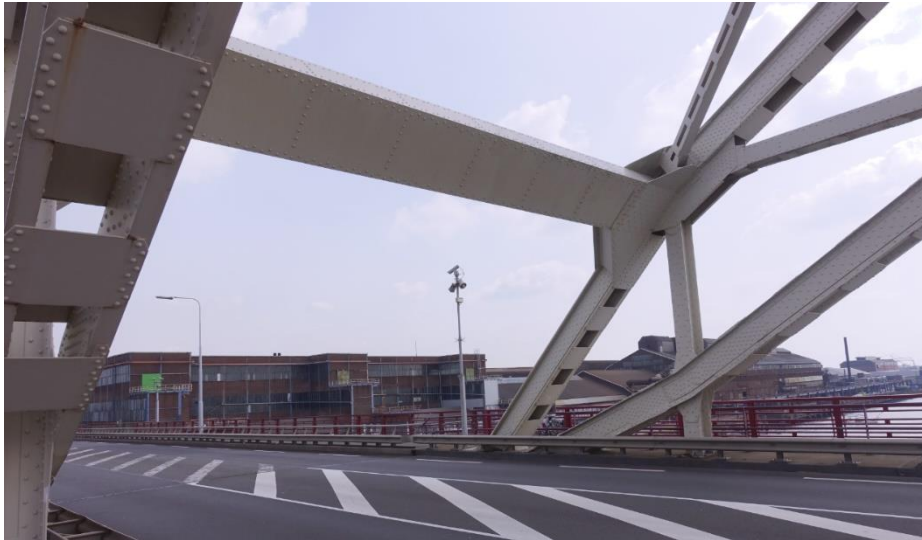
Detail van het brede oostelijke portaal.

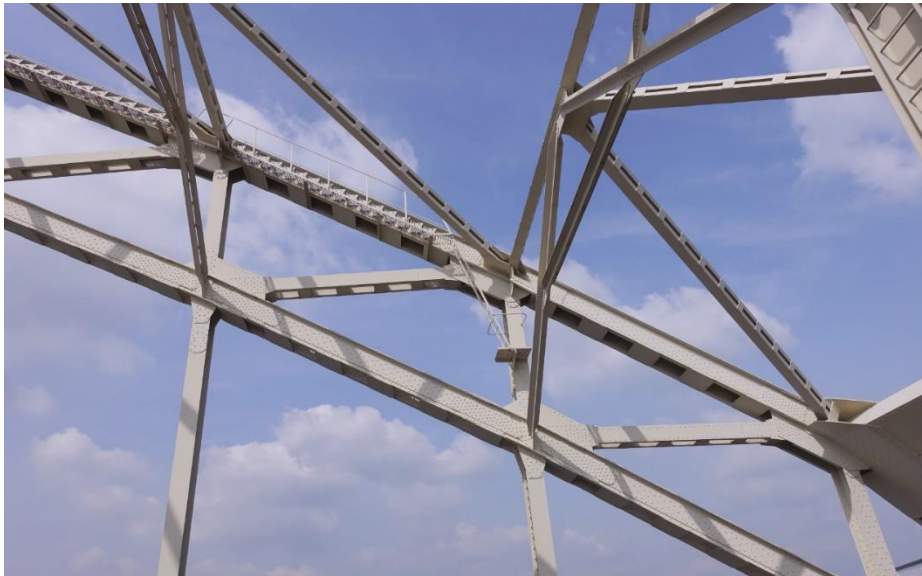
Detail van het vakwerk tussen de boogranden en de stabiliteitsverbanden (bovenwindverband en dwarsverband) tussen het noordelijk en zuidelijke deel van de boog.

Aan de bovenzijde van de boog zijn de bovenwindverbanden tussen de noordelijke en zuidelijke helft uitgevoerd als K-vormige stalen stabiliteitsverbanden, die middels stalen verbandstaven in vakwerkvorm ook met de onderste boogrand in verbinding staan. De K-vormige verbanden zijn opgebouwd uit twee U-profielen die met gelaste platen zijn verbonden. De onderliggende verbandstaven zijn gemaakt van stalen profielen. Het hoogste punt van de boog heeft een dubbel vakwerkverband gekregen waardoor er een kruisvorm is ontstaan.

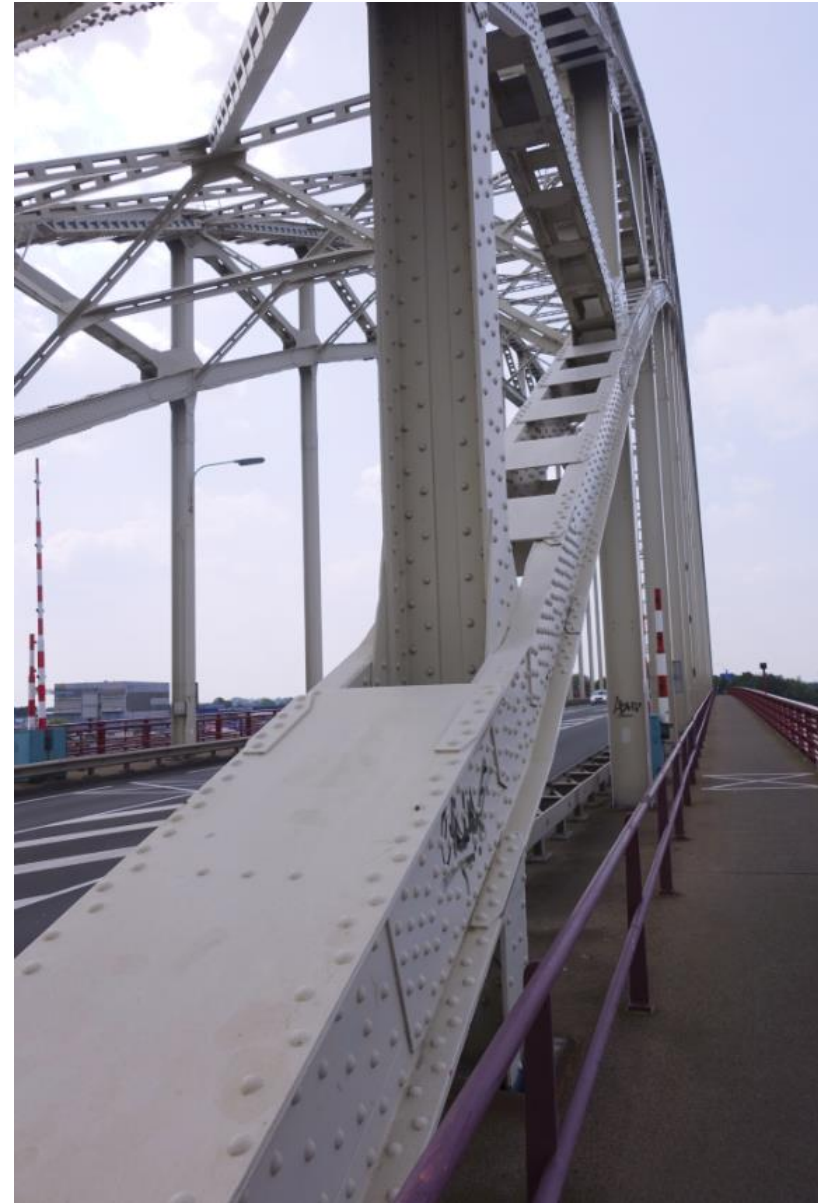
Detail van de oostelijke aansluiting bij het wegdek van de onderste boog aan de noordzijde van de brug.

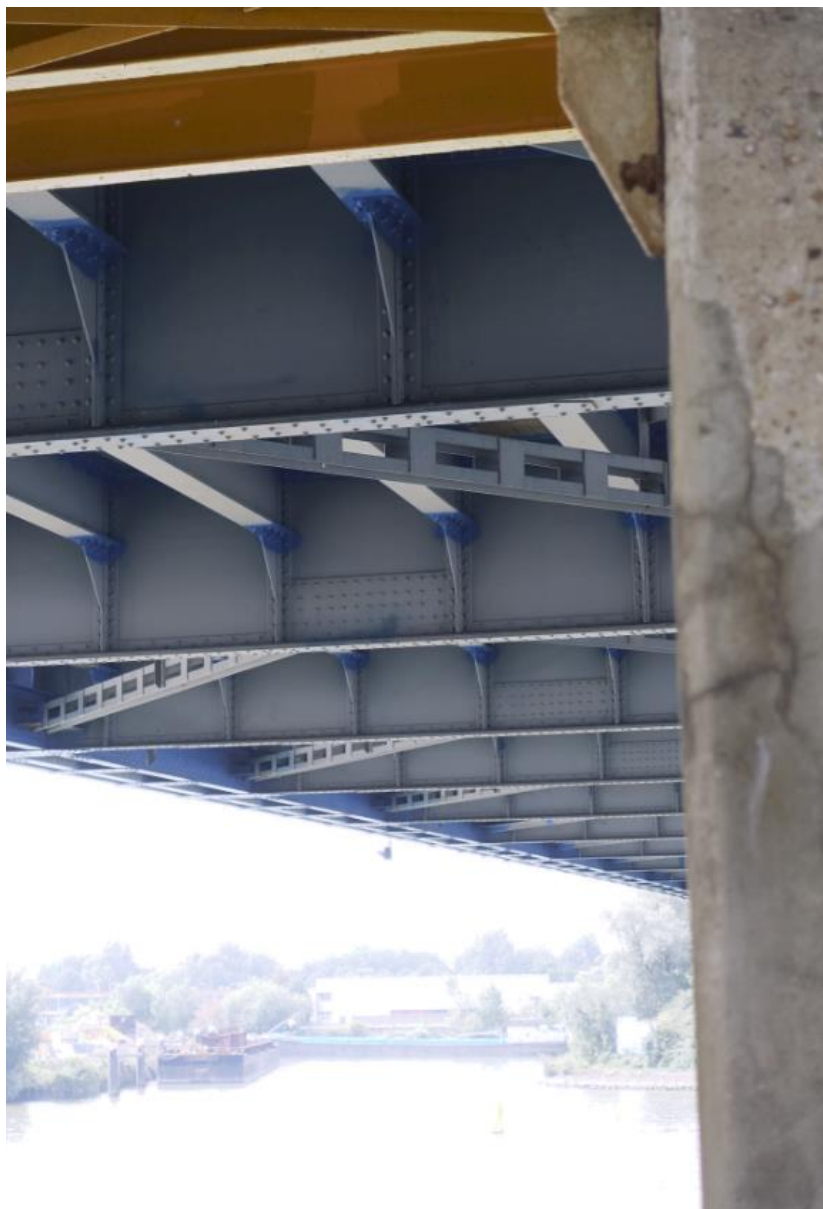
Detail van de dekconstructie met de dwarsliggers en langsliggers bij de hoofdo overspanning.

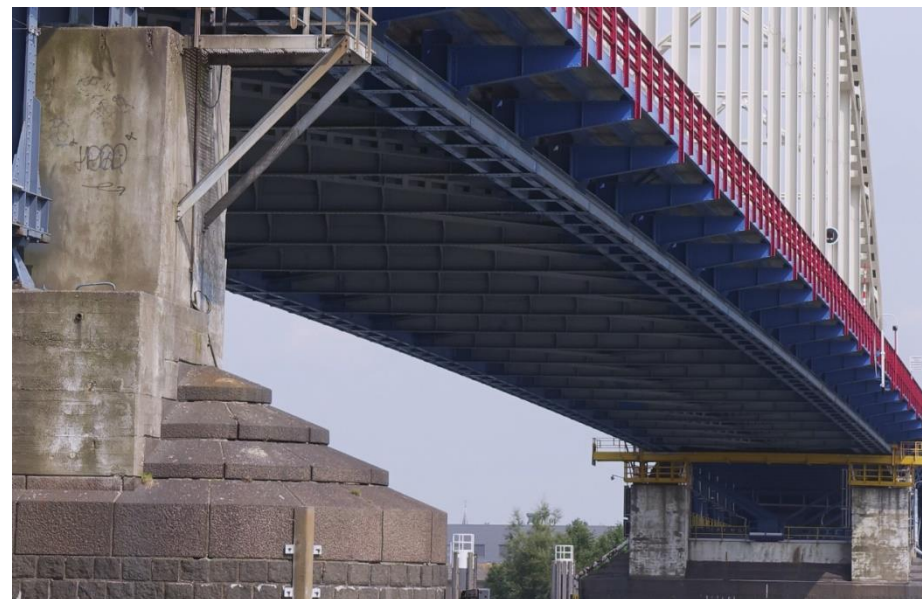
Detail van de dekconstructie van de hoofdo overspanning, met aan de buitenzijde het fietspad op ijzeren consoles. Rechts op de foto is de geel geverfde baan met verfwagen zichtbaar.

De blauw en grijs geverfde dekconstructie ter hoogte van de hoofdo overspanning bestaat uit de dwarsliggers waartussen de langsliggers en in K-vorm uitgevoerde onderwindverbanden zijn aangebracht. De opbouw van de onderwindverbanden bestaat uit dubbele I-profielen die verbonden zijn met gelaste platen. Het lijkt erop alsof deze profielen later zijn toegevoegd. Aan de onderzijde van de dekconstructie is in 1987 een nieuwe verfwagen inclusief baan gehangen, die geel geverfd is en via een stalen ladder tegen de oostelijke pijler bereikt kan worden. Het wegdek bestaat bij de hoofdo overspanning uit een betonnen dek.

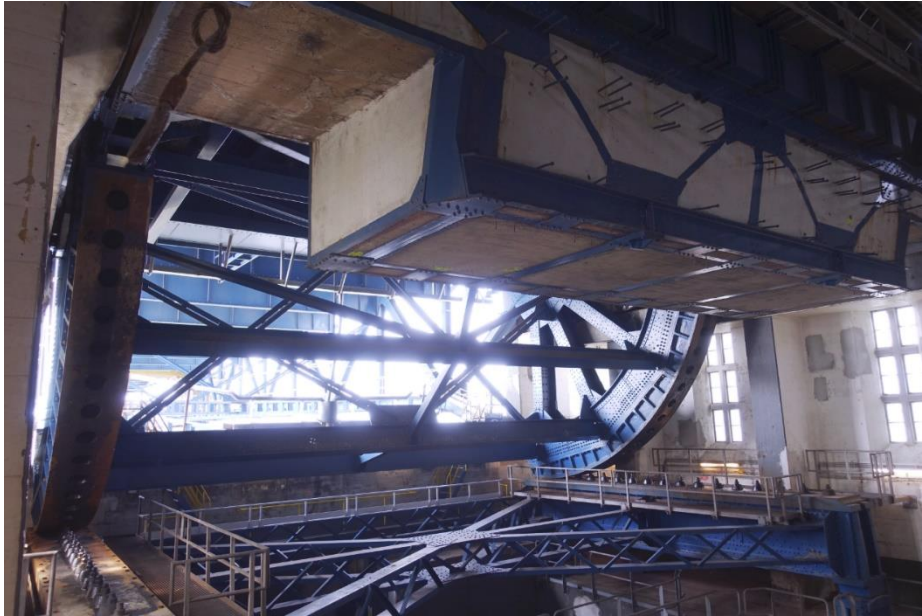
Zicht op de beide wielen van de hoofdliggers. Aan de achterzijde van het wiel is de rolbaan met pennen zichtbaar. De onderzijde van het wiel grijpt zich hierin vast, waardoor de constructie gecontroleerd naar achteren kan bewegen. Rechts bovenin is het contragewicht zichtbaar, die de kwadrant laat kantelen.

De opzet van de constructie bestaat uit twee hoofdliggers, waarvan het uiteinde als wiel is uitgevoerd. Deze rolsectoren, met een straal van 7 meter, zijn van geklonken staal.

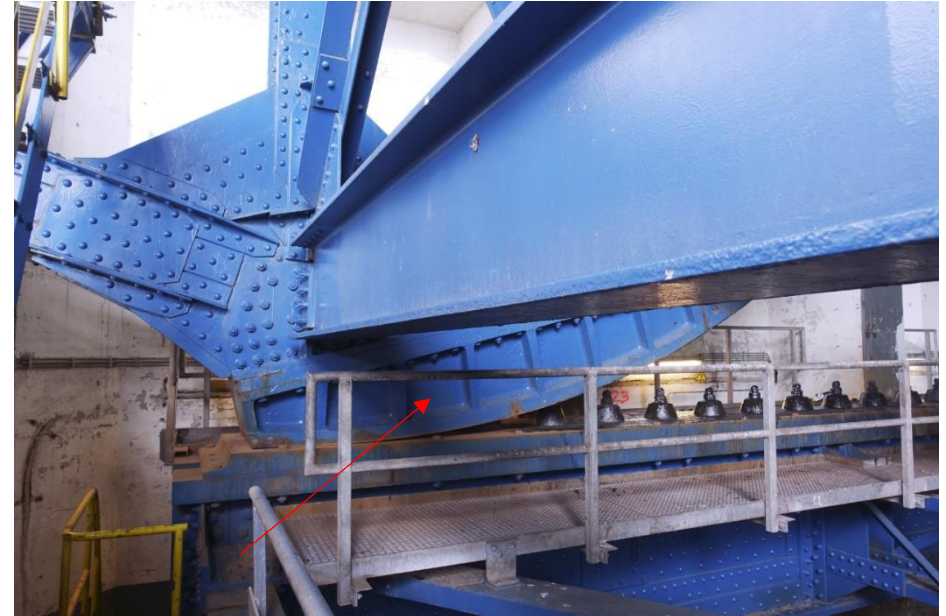
De onderzijde van het wiel bestaat uit segmenten van gietijzer (rode pijl). Rechts zijn de pennen duidelijk zichtbaar die op de rolbaan zijn bevestigd. Op de voorgrond is een in 1985 aangebracht stabiliteitsverband zichtbaar.

Tussen de beide hoofdliggers zijn in 1985 nieuwe stabiliteitsverbanden aangebracht, die nu nog aanwezig zijn. Aan de rolsectoren zijn aan de onderzijde drie, uit 1985 stammende, losse gietijzeren segmenten aangebracht met bouten. De onderzijde van deze segmenten vormen de loopvlakken en zijn voorzien van cilindrische tapse gaten, waar de pennen van de rolbaan in vallen bij het heffen van het val. De pennen zijn in 1985 verhoogd en hebben toen een aangepaste vorm gekregen.

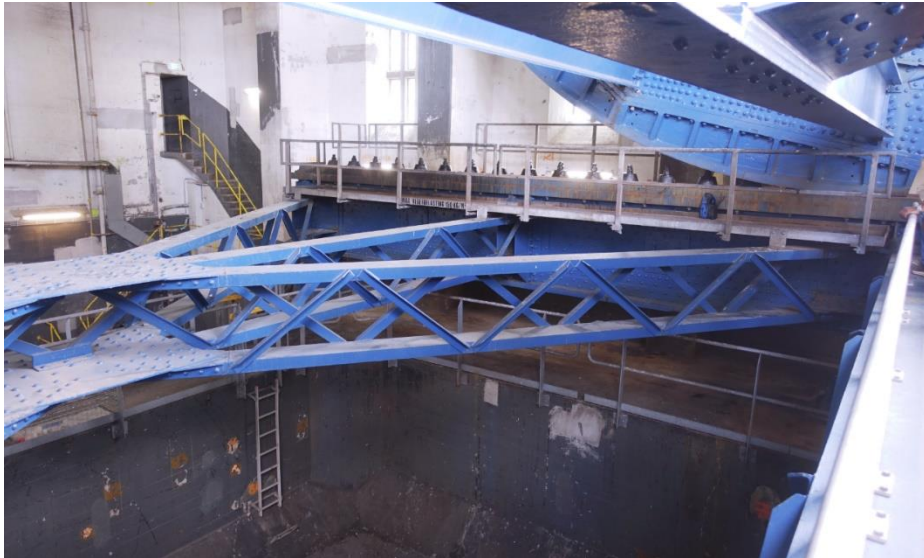
Zicht op de zuidelijke rolbaan met op de voorgrond het stervormige stabiliteitsverband.

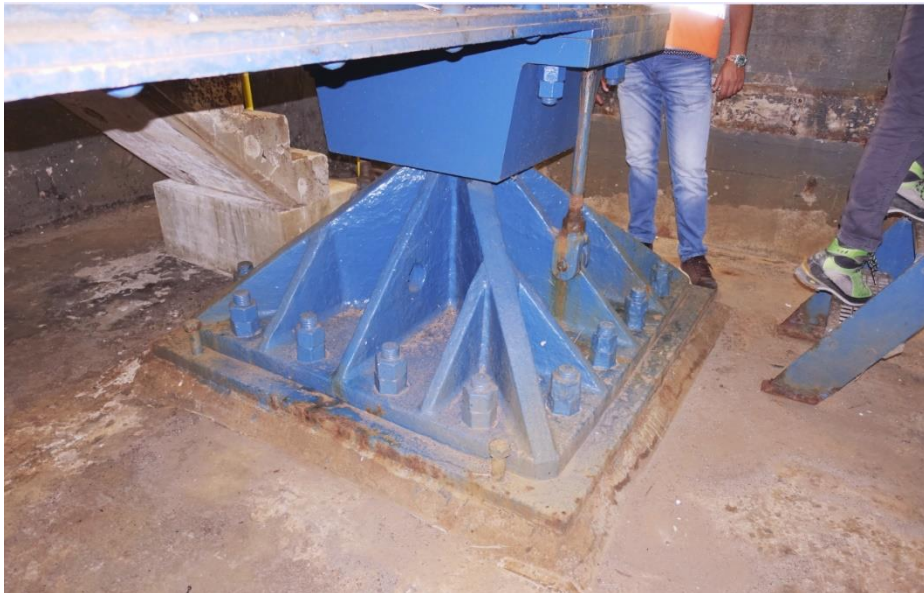
Detail van de scharnieroplegging van de noordelijke rolbaan.

De loopbanen zijn gemaakt van twee zware I-profielen, waarvan het bovenste deel in 1985 is vervangen, en onderling verbonden middels een stabiliteitsverband van vakwerkliggers in een stervorm, die in het midden is verstevigd met zware schetsplaten. De zware scharnieroplegging aan de voor- en achterzijde van de rolbanen is met bouten verankerd in het beton van een verhoogd vloerniveau van de kelder.

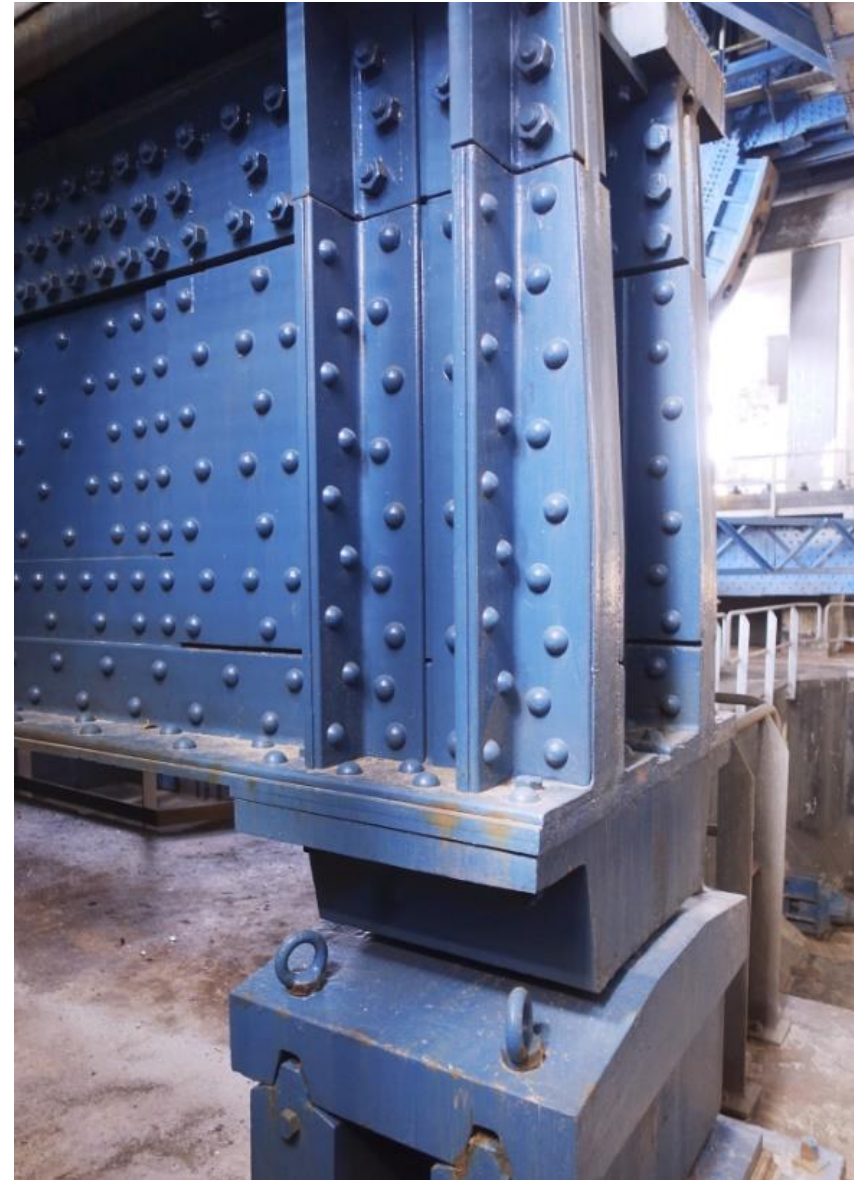
Detail van de scharnieroplegging van de noordelijke rolbaan. De bovenzijde van de rolbaan is in 1985 vervangen, duidelijk herkenbaar aan de aanwezige bouten i.p.v. klinknagels.

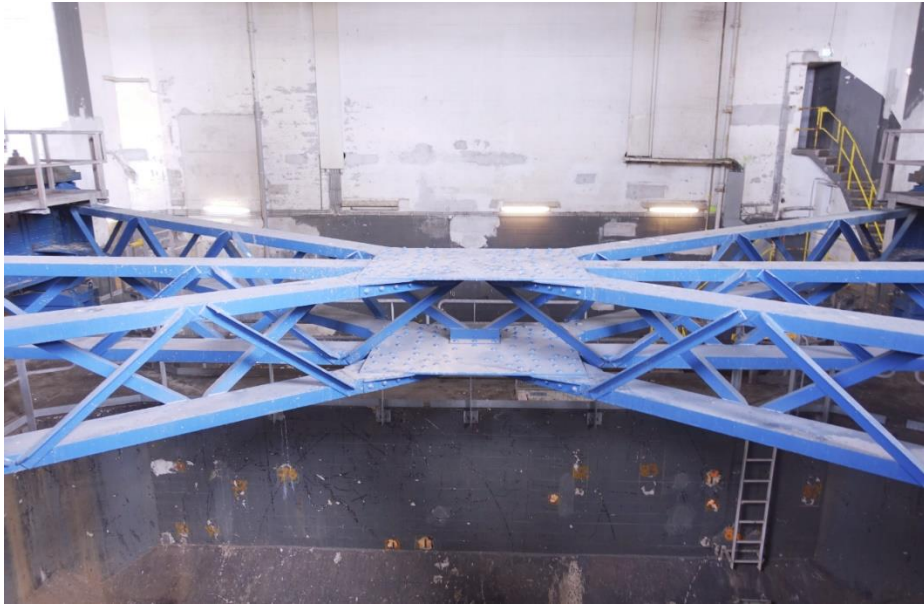
Detail van de zware schetsplaten die het stervormige verband tussen de beide rolbanen verbindt.

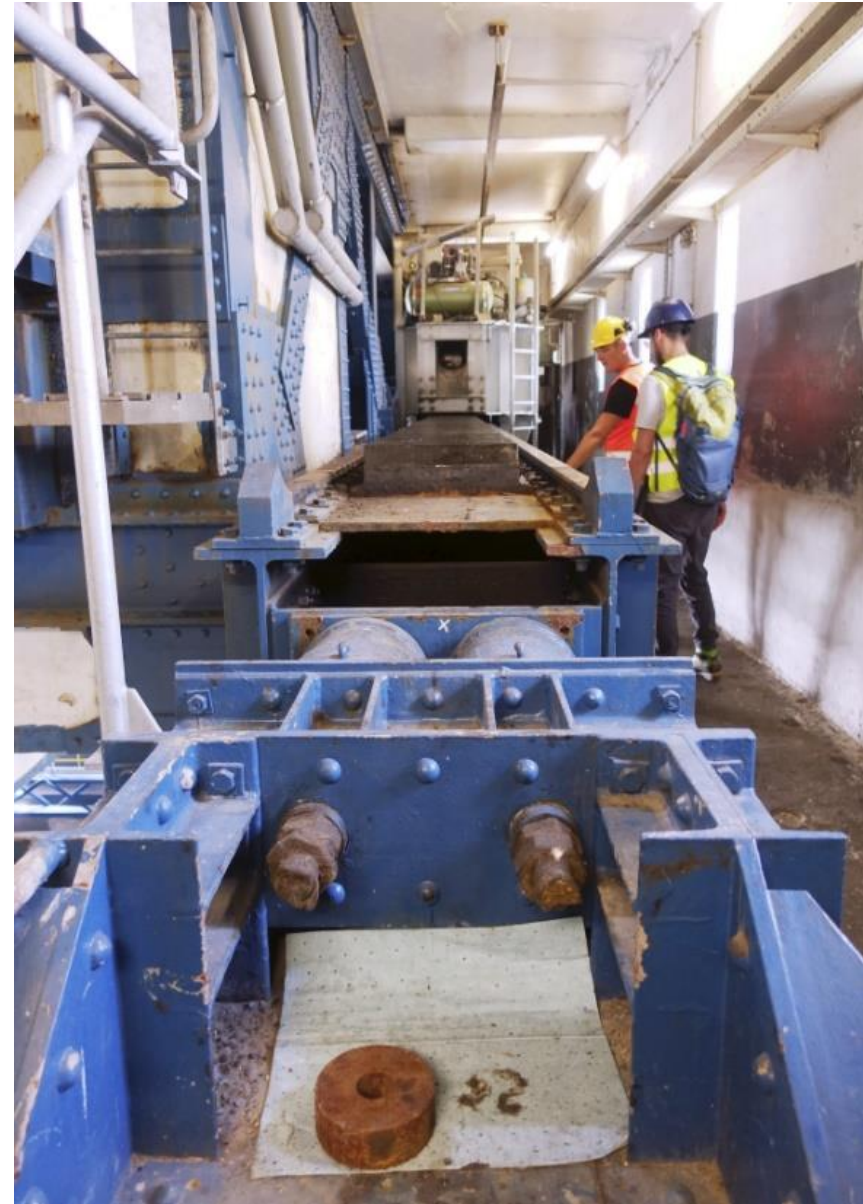
Zicht op de noordelijke elektromotor, naast het contragewicht, gezien richting het westen.

De elektromotor staat in verbinding met het middelpunt van de rolsector en het contragewicht, bestaande uit beton, is met stalen profielen verbonden met de achterzijde van het wiel.

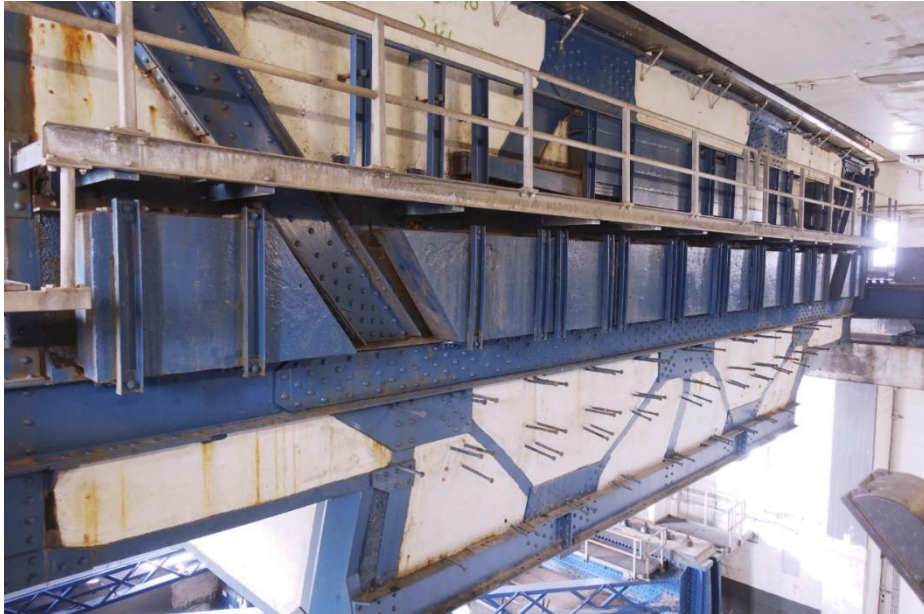
**Detail van de achterzijde van het contragewicht. De pinnen in het beton zijn aangebracht voor het ophangen van extra ballast.**

Aan de achterzijde van het wiel hangt een contragewicht, dat middels een verbinding met een door een elektromotor aangedreven tandrad in beweging gezet kan worden, waardoor het val beweegbaar gemaakt kan worden.

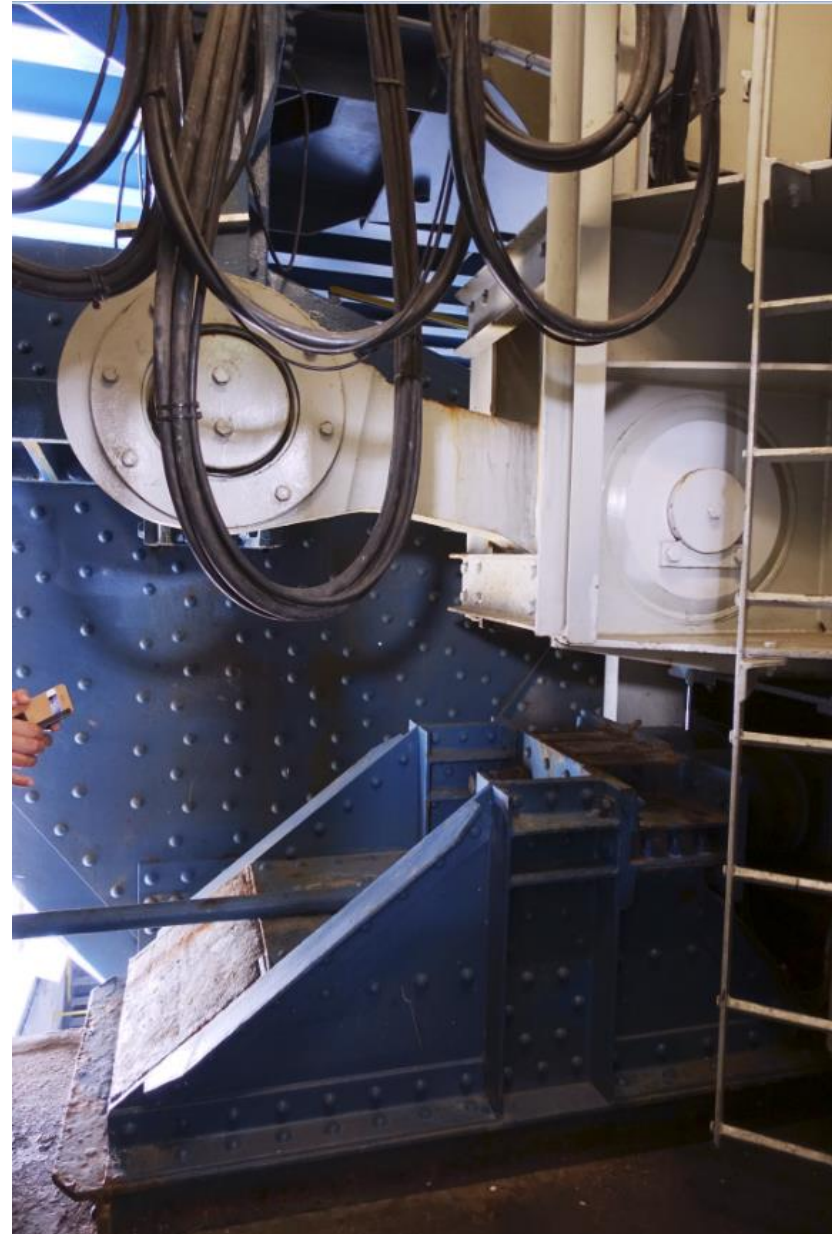
**Detail van de aansluiting tussen de zuidelijke hoofdligger en de elektromotor.**

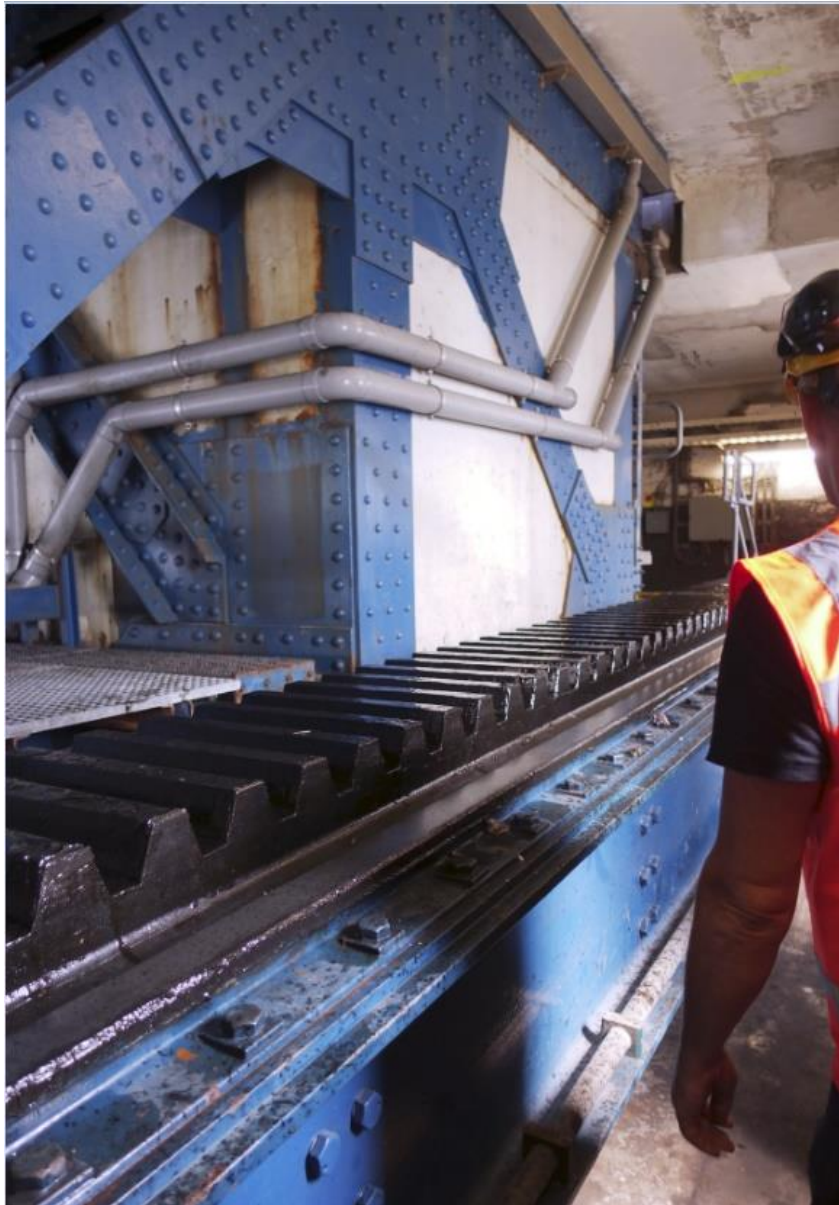
Zicht op de zuidelijke tandradbaan waarover de elektromotor zich naar achteren trekt, waardoor het contragewicht begint te zakken.

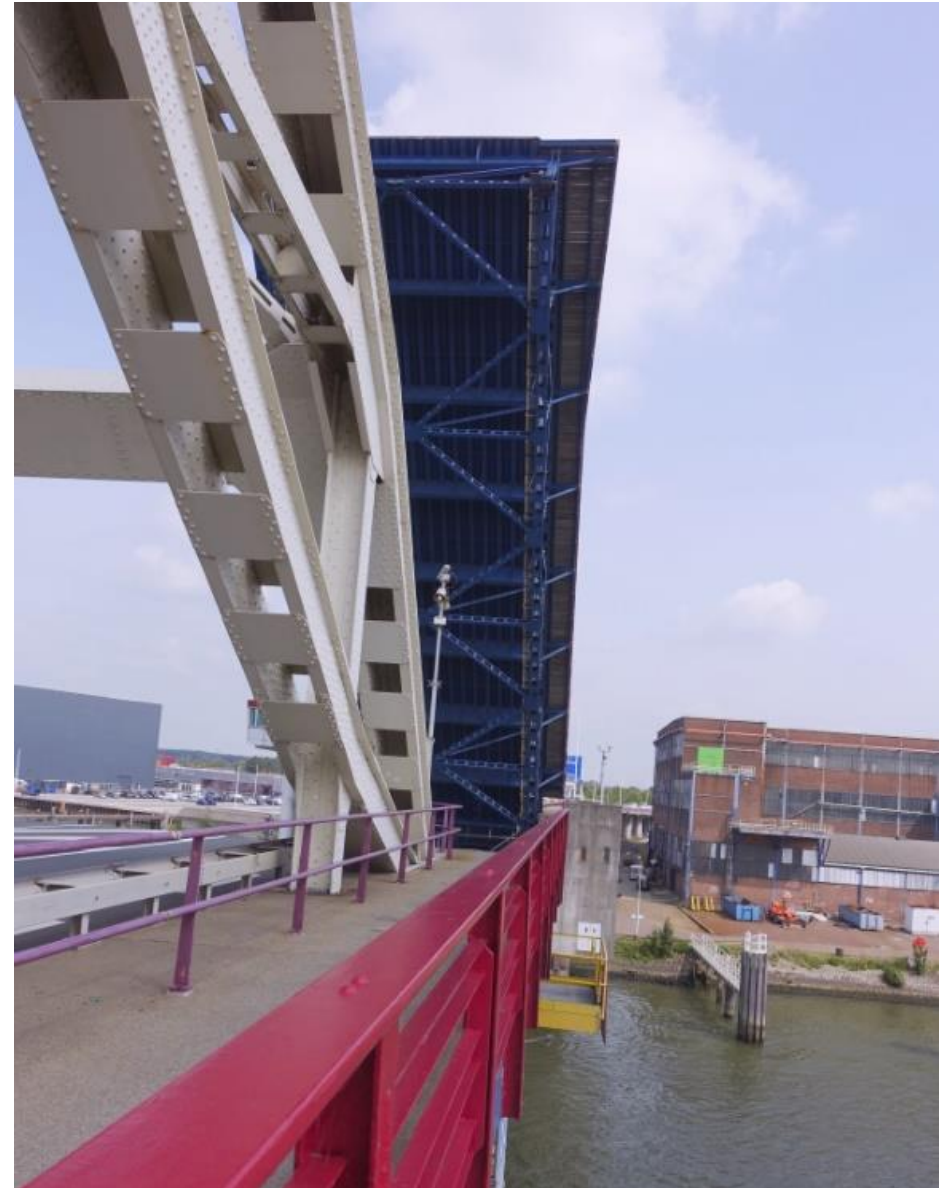
Het val in werking, waarbij een overspanning van 42 meter tot 60 meter hoog reikt.

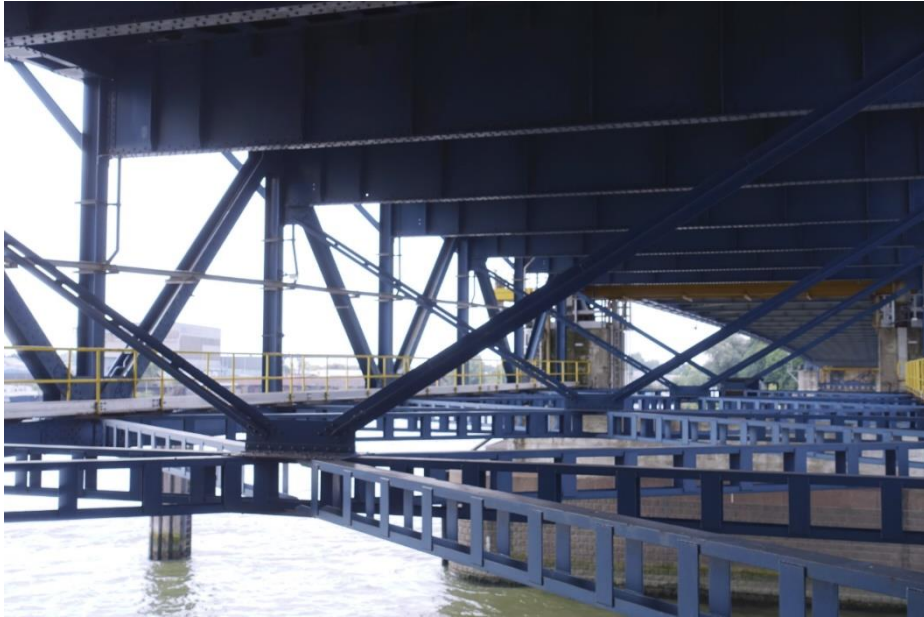
De dekconstructie met dwarsliggers, vakwerkliggers en een onderwindverband. De dekconstructie bestaat uit dwarsdragers waartussen acht langsliggers zijn aangebracht en hangende vakwerkliggers in V-patroon. De onderwindverbanden bestaan uit een koppelbalk met stabiliteitsverbanden in een K-vorm waarop verbandstaven aansluiten. De koppelbalk en de stabiliteitsbanden zijn van dubbele u-profielen die met gelaste platen met elkaar zijn verbonden. Aan weerszijden van de onderwindverbanden zijn niet oorspronkelijke stalen bordessen met leuningens aangebracht.

Het wegdek bij de hef is van staal en in 1982 aangebracht, voorzien van een asfalt deklaag. De zijpaden hebben een houten dek, ook uit 1982. Het gebruikte staal voor de liggers is een St. 52 profiel.

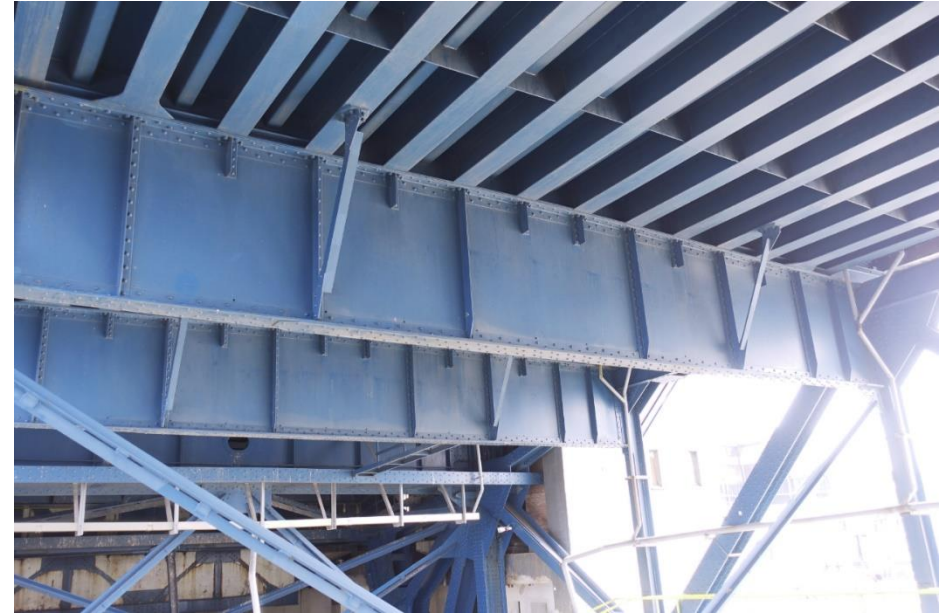
Detail van de oplegging van de langsliggers op de dwarsliggers.
