# BOUWHISTORISCHE VERKENNING MET WAARDENSTELLING

## BRUG OVER DE NOORD HENDRIK IDO AMBACHT / ALBLASSERDAM

Onderzoek i.o.v. Rijkswaterstaat, 19 oktober 2017

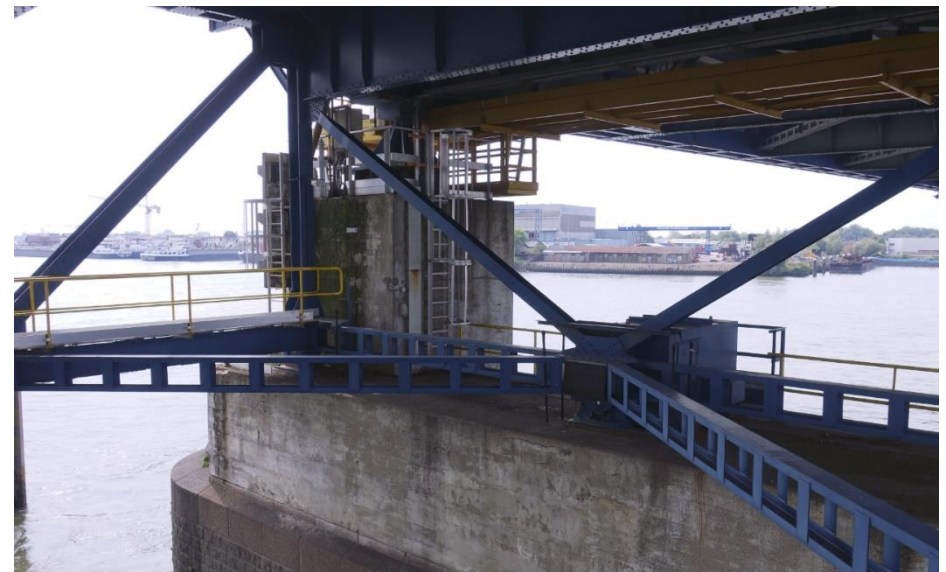
Het uiteinde van het val rust op een oplegging op de oostelijke pijler.

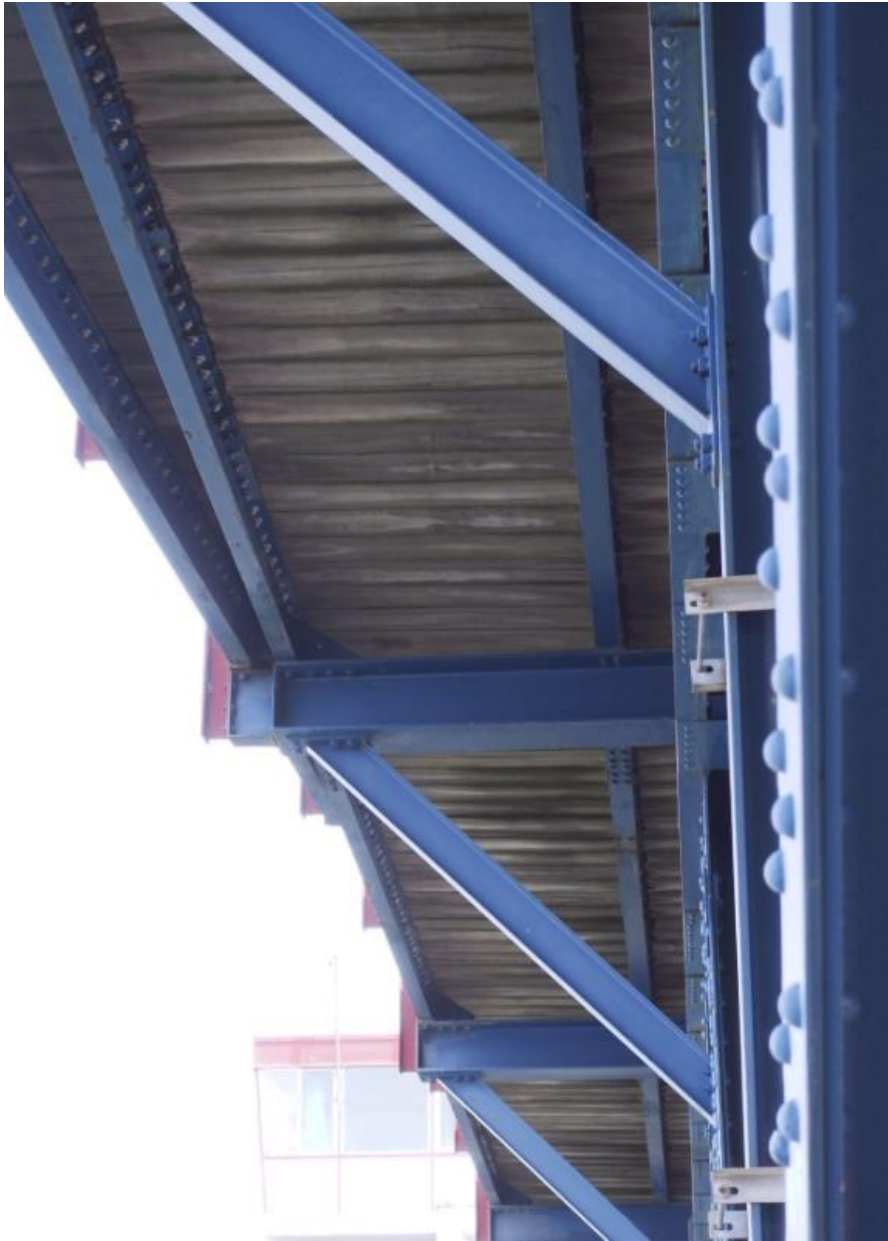
Het dek bij de fietspaden bestaat uit houten liggers.

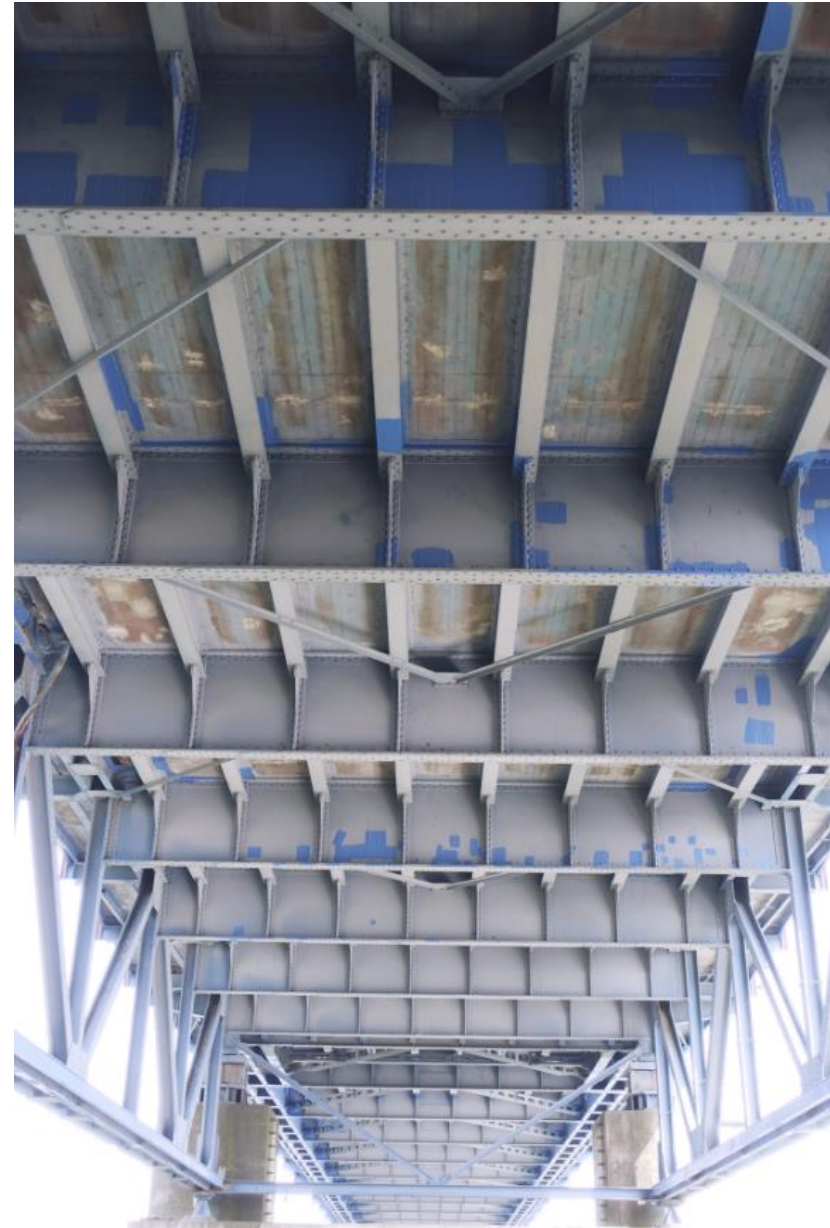
Zicht op de dekconstructie van de aanbrug, die geen onderwindverbanden heeft.

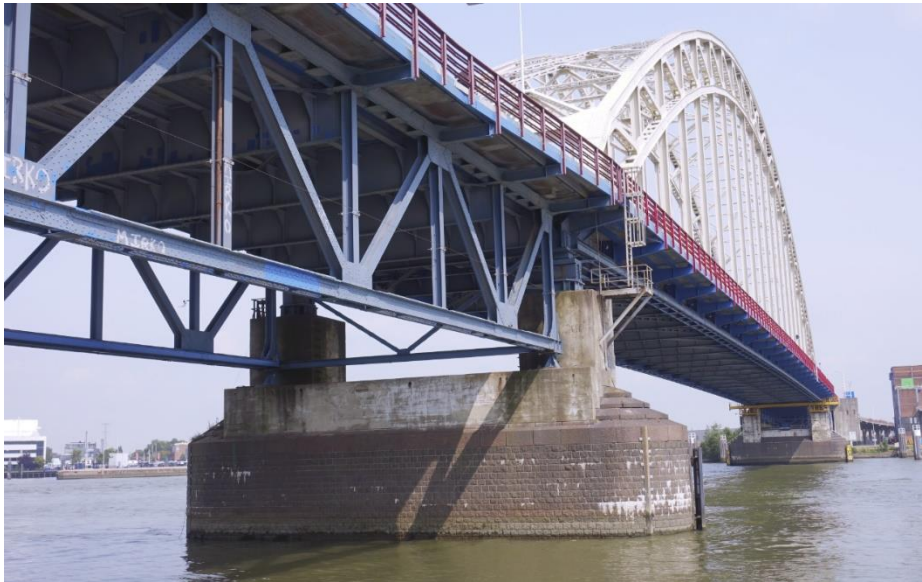
Zicht op de zuidelijke kant van de aanbrug, waarbij de vakwerkliggers duidelijk zichtbaar zijn.

De aanbrug heeft een overspanning van 48 meter en is opgebouwd uit hangende vakwerkliggers van geklonken staal in V-patroon.

De dekconstructie bestaat uit dwarsdragers waartussen acht langsliggers zijn aangebracht. Onder de langsliggers zijn stabiliteitsverbanden aangebracht in een K-vorm. Aan de onderzijde van de dekconstructie is in 1987 een nieuwe verfwagen inclusief baan gehangen, die geel geverfd is en via een stalen ladder tegen de oostelijke pijler bereikt kan worden. Het wegdek is, net als bij de hoofdoverspanning, van beton. Het gebruikte staal voor de liggers is een St. 52 profiel.

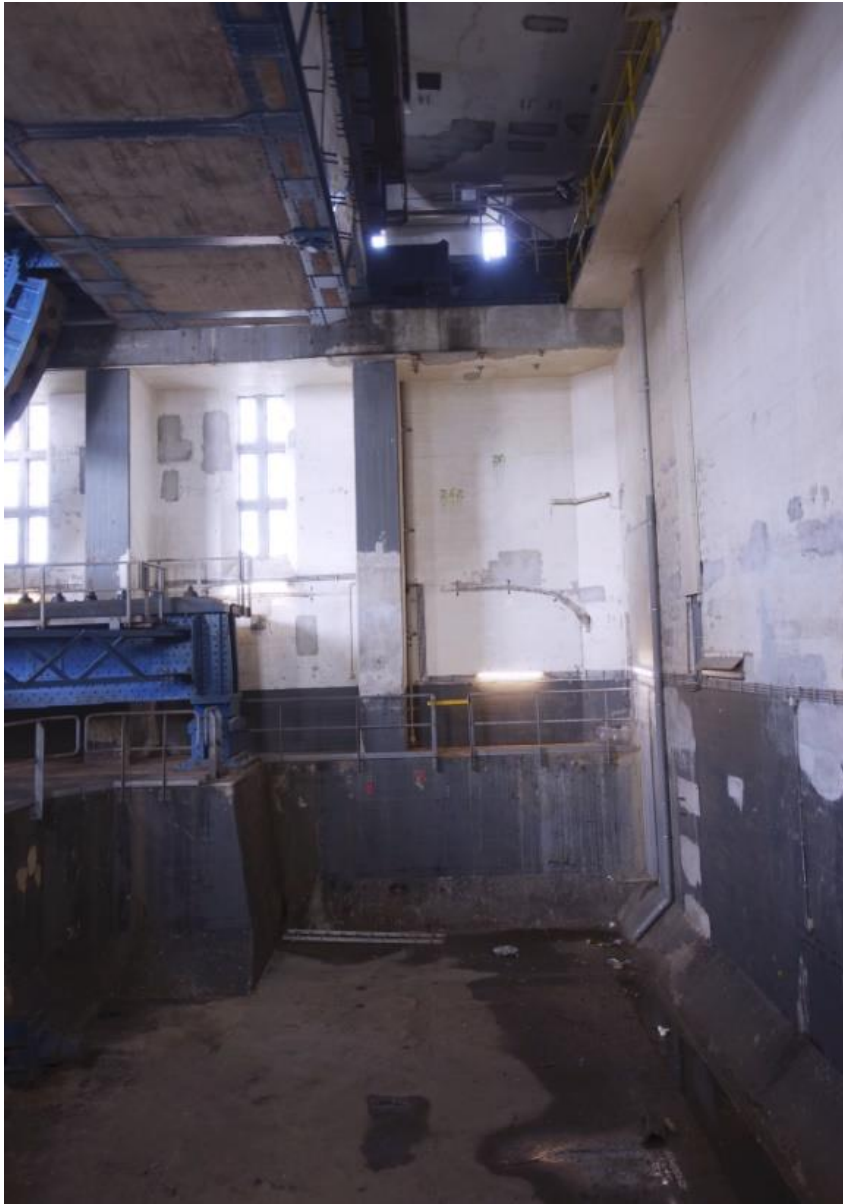
Zicht op de achterste helft van de kelder, die een dieper kelderniveau heeft vanwege het contragewicht dat hier naar beneden zakt.

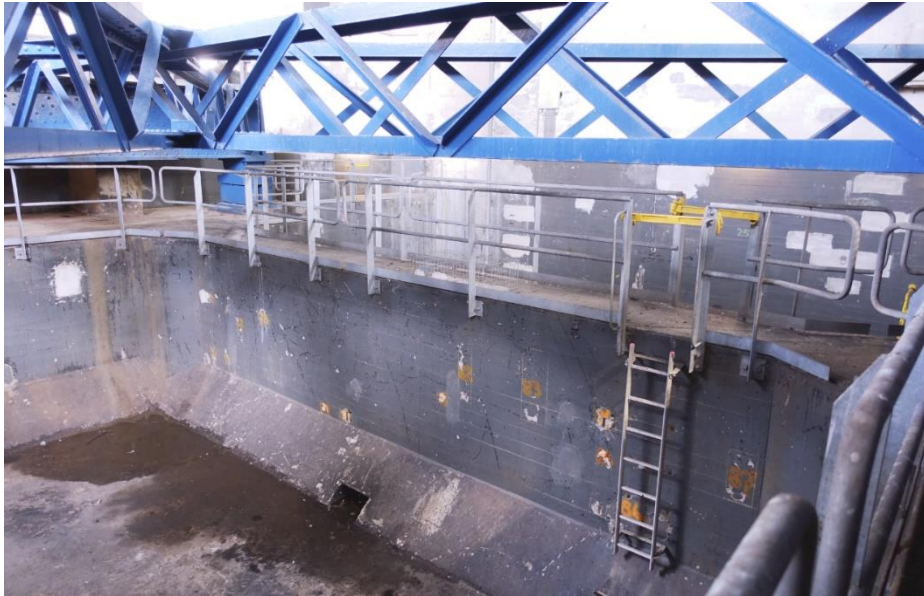
Zicht op het voorste deel van de kelder, waar ook een diep niveau aanwezig is.

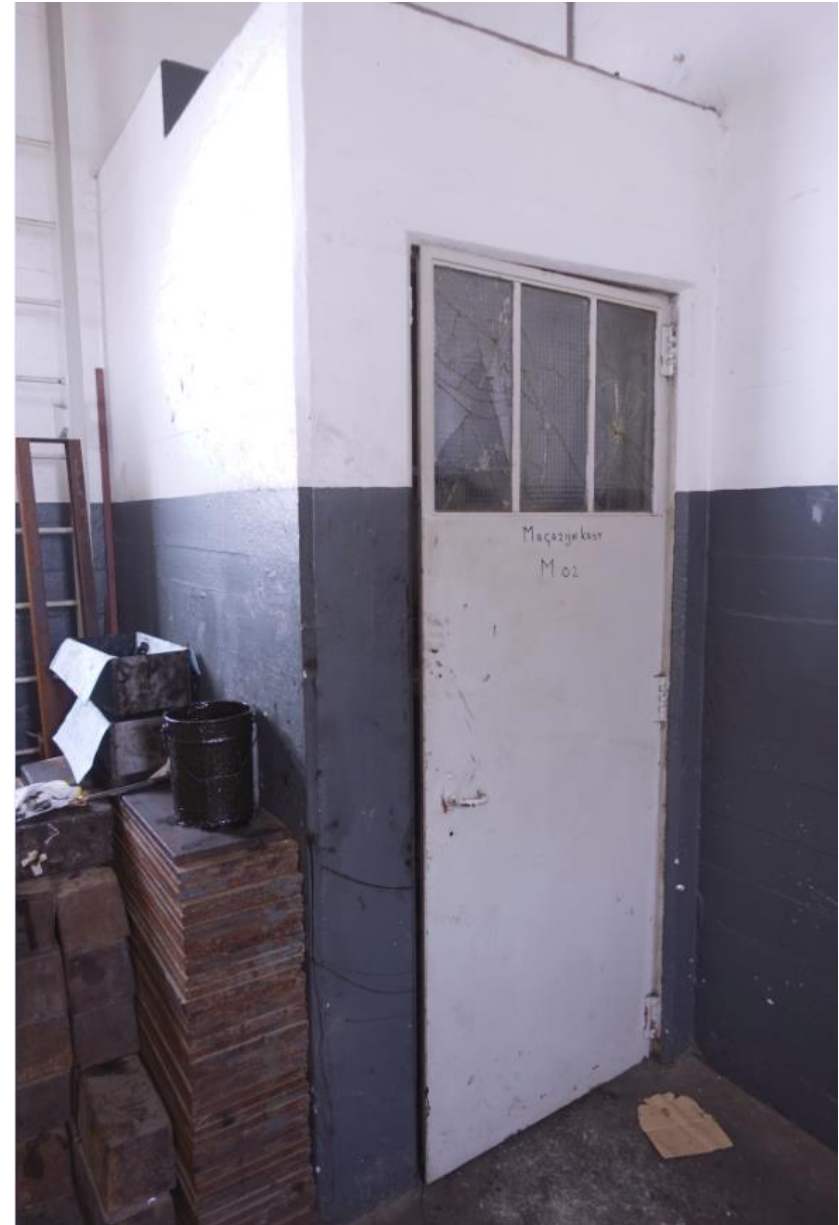
Tegen de zuidgevel is nog een oorspronkelijk berghok met stalen deur aanwezig.
