Onderzoek constructieve veiligheid RVS bassinwand zwembad Blokweer

Fase 1

Opdrachtgever: SCD/ Gemeente Alblasserdam

Referentie: COPA210368-R101

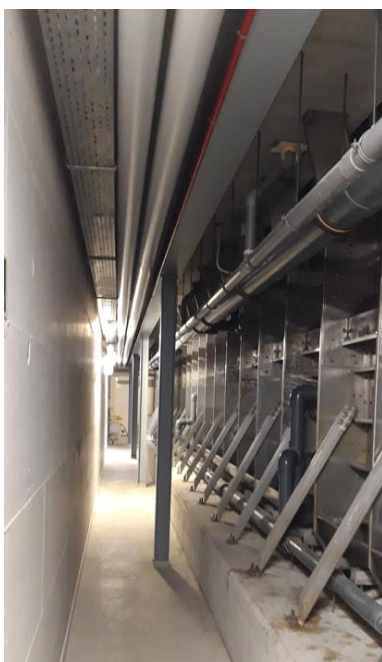
Figuur 1 - Overzicht van de roestvaststalen bassinwand

De bassinwand is opgebouwd uit roestvaststalen (RVS) panelen met hierover een waterdichte folie. Uit inspecties is naar voren gekomen dat corrosieverschijnselen optreden die aandacht en actie behoeven. De inspectierapporten geven, onder andere, aanbevelingen tot onderhoud en vervanging van onderdelen. Het onderzoek naar de constructieve veiligheid heeft als doel de optredende belastingen (door het eigen gewicht en de waterdruk) vast te stellen en hiermee de constructie te toetsen aan de geldende normen. Uit een dergelijke toetsing volgt een mogelijke constructieve reserve, waarmee (in een volgende fase) het effect van corrosie beschouwd kan worden.

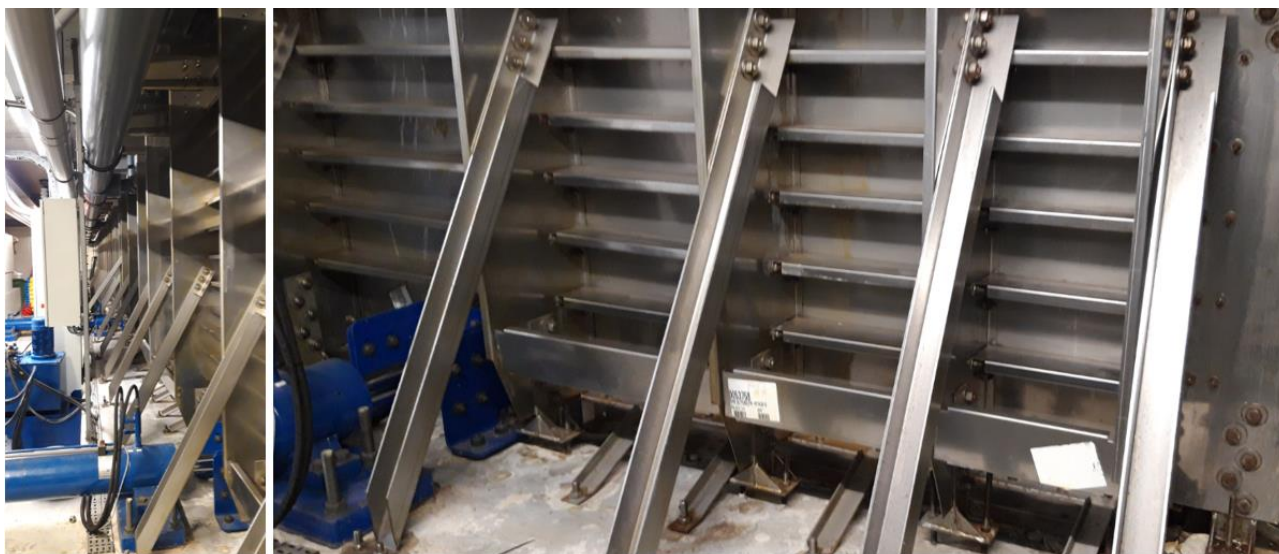
Figuur 2 - Bassinwand nabij de aandrijving van de beweegbare bodem

Figuur 2 toont de bassinwand nabij de aandrijving van de beweegbare bodem. Opvallend is dat het aantal liggers tussen de verticalen is verdubbeld. De tussenafstand bedraagt ongeveer 150mm in plaats van 300mm, zoals op tekeningen aangegeven. Opvallend is, dat juist in het onderste veld, waar de druk het hoogste is, de extra ligger ontbreekt (tussenafstand 300mm).

De schoren zijn met drie bouten aan de staander verbonden, terwijl er op tekeningen telkens twee staan.

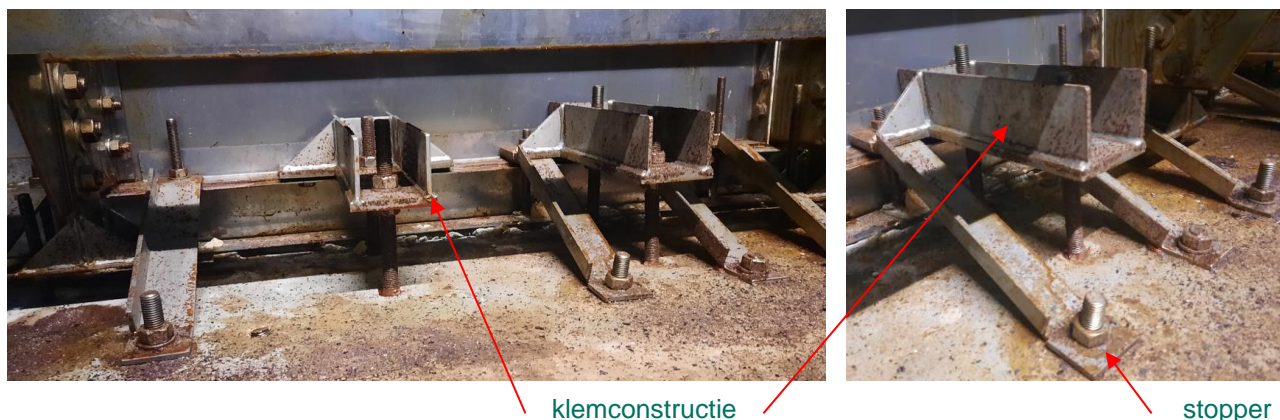
Figuur 4 - Klemconstructies die niet op tekening staan

Figuur 4: Aan de onderzijde van de bassinwand zijn klemconstructies voorzien die niet op tekening staan. Het is onbekend waarom ze zijn toegevoegd. De klemconstructies kunnen alleen verticale belastingen overdragen. Door aandraaien van de lijmmankers wordt de bassinwand tegen de betonnen bassinvloer geklemd. De stoppers staan wel op tekening en zijn bedoeld voor de afdracht van horizontaal gerichte belastingen (loodrecht op het vlak van de wand).

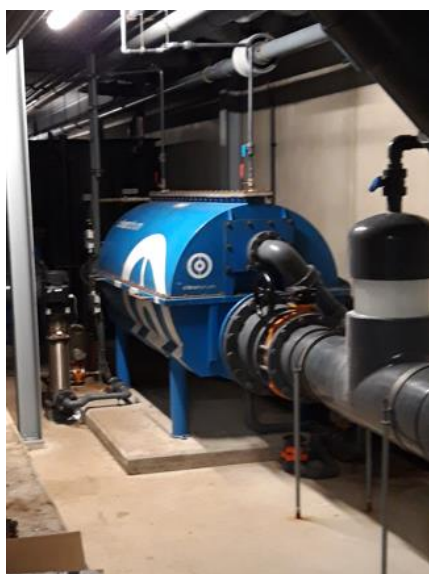
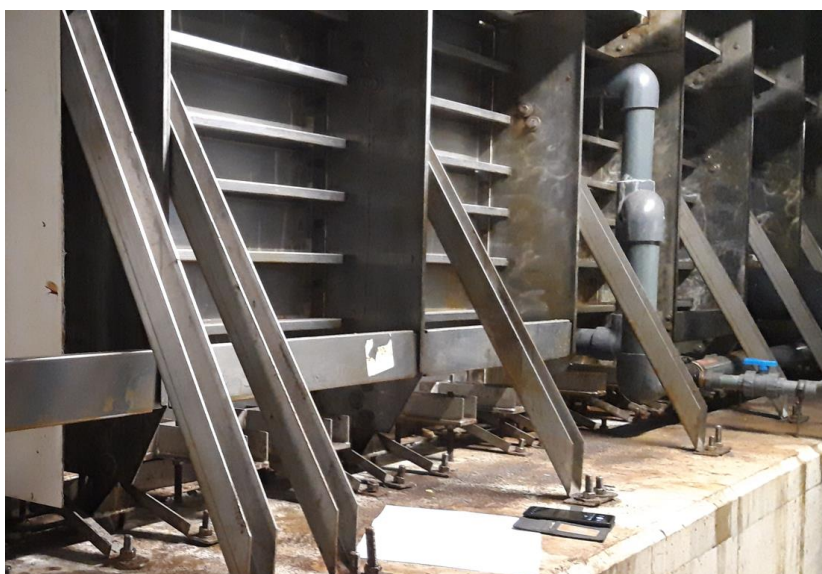
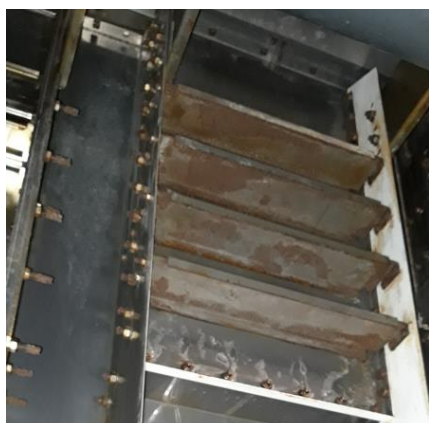
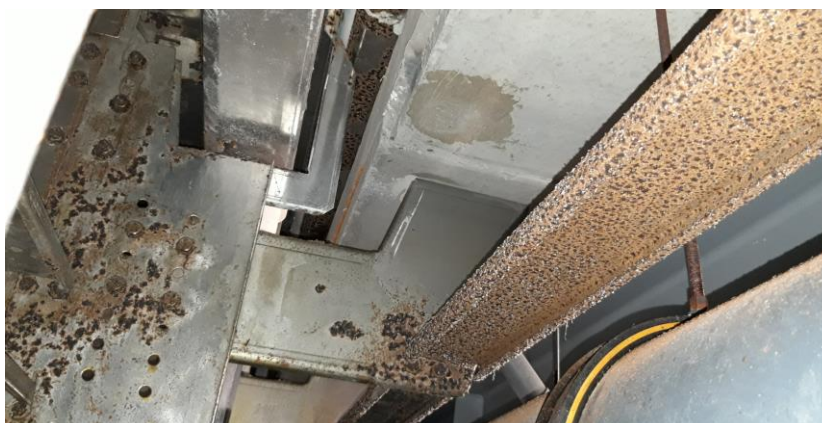
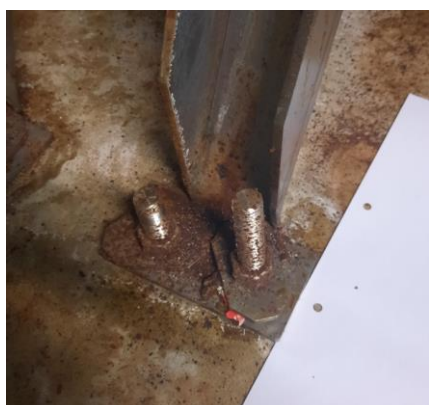
Figuur 5 - Opvallende corrosie nabij de trommelfilter

Figuur 5: Nabij de trommelfilter is de aantasting door corrosie aanzienlijk uitgebreider dan bij de andere delen van de bassinwand. Ook hier is het aantal liggers verdubbeld ten opzichte van de tekeningen.

Op dit gedeelte van de wand zijn ook vrij grote leidingen aangesloten, die waarschijnlijk een functie hebben bij de filtering en verwarming van het bassinwater. Het lijkt rondom de trommelfilter ook warmer en (nog) benauwder te zijn dan in de rest van de corridor (technische ruimte) rondom de bassinwand.

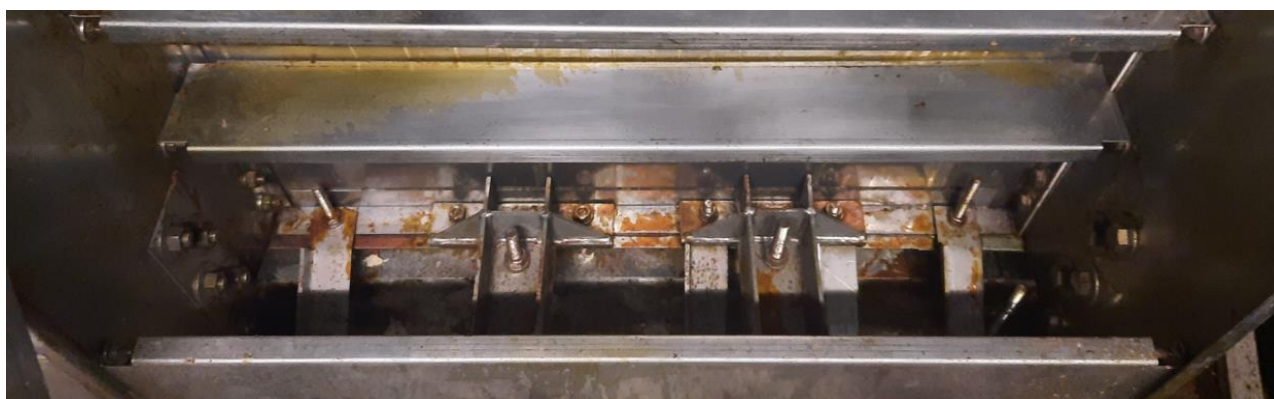
Figuur 6 - Aansluiting onderrand bassinwand nabij trommelfilter

Figuur 6: Nogmaals aanzicht op de onderrand van de bassinwand met stoppers en klemconstructie. Deze foto is genomen nabij de trommelfilter. Opvallend zijn de omvang van de aantasting door corrosie en de vervuiling op de betonnen begane grondvloer. De gele verkleuring zou, volgens een van de medewerkers van het zwembad, het gevolg zijn van een behandeling van het roestvaststaal met [...].

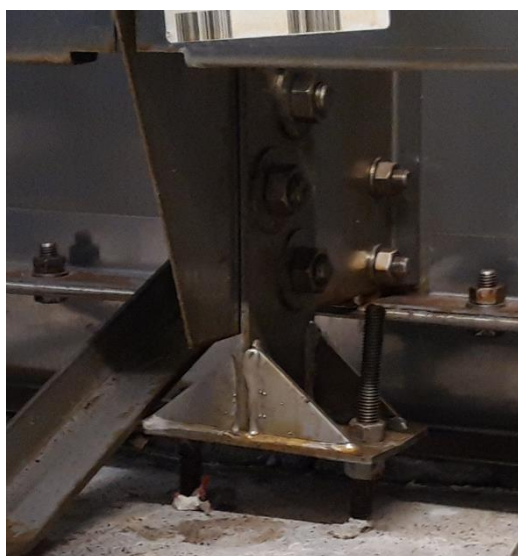
Figuur 7 - Aansluiting staander met de begane grondvloer

Figuur 7: Onder de staanders is een gelaste voet voorzien, die de staander verbindt met de betonnen begane grondvloer. **De voet is niet ondersabeld met een voegmortel.** De verbinding kan trek- en drukbelastingen overdragen. In het geval van druk zullen de ankers op knik worden belast. **Voor de afdracht van dwarskracht (afschuiving van de ankers) is de verbinding ongeschikt.**

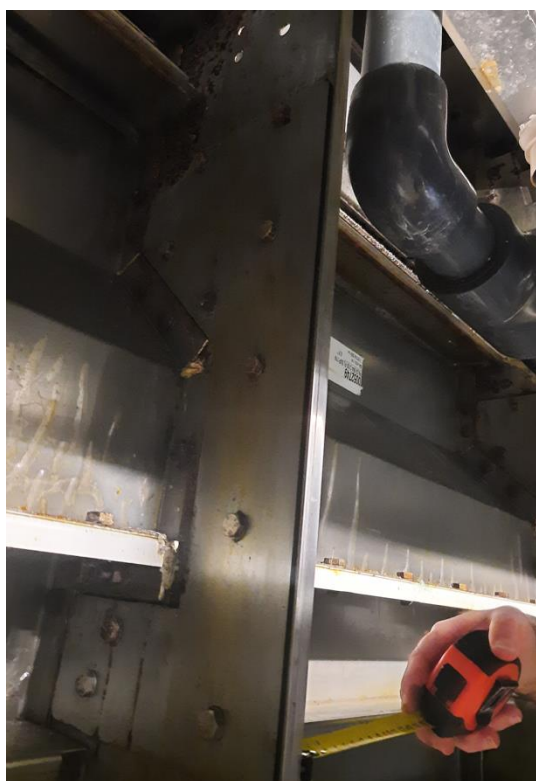
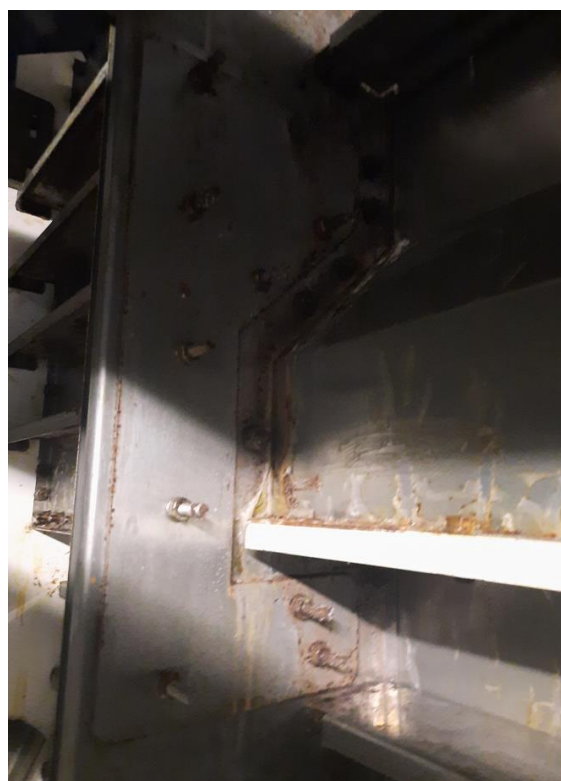
Figuur 8 - Versterking van de staanders met geboute platen

Figuur 8: Rondom de inkassingen van de safety step zijn, aan beide zijden, versterkingsplaten met een dikte van ongeveer 5mm aangebracht. De platen zijn met bouten aan de staanders verbonden. Deze versterkingsplaten worden op geen enkele tekening getoond.

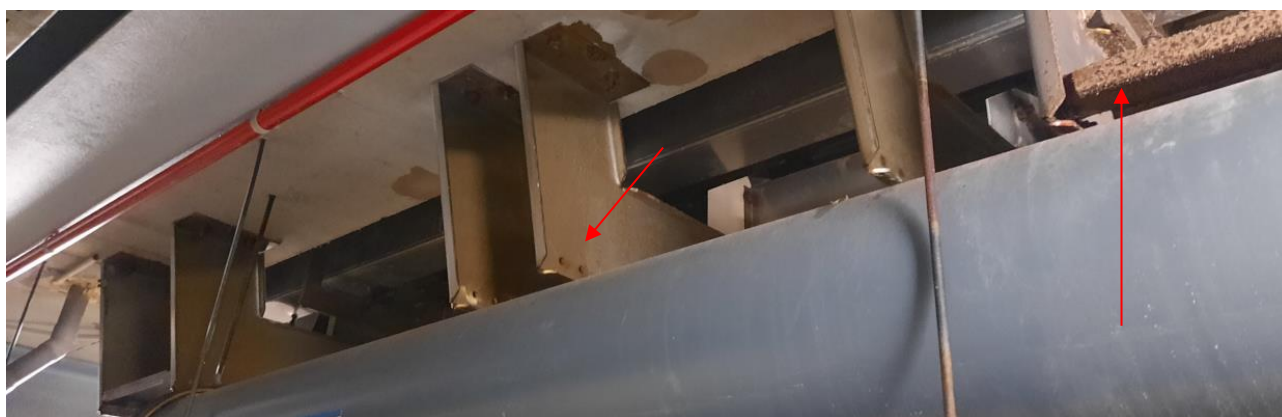
Figuur 9 - Ontbrekende koppelingen bij de steunen

Figuur 9: Nabij de trommelfilter ontbreken een aantal koppeling tussen de steunen aan de bovenzijde van de bassinwand. Deze koppelingen zijn mogelijk bedoeld als stabiliserend element voor de steunen. Rechts is een sterk gecorrodeerde koppeling te zien.

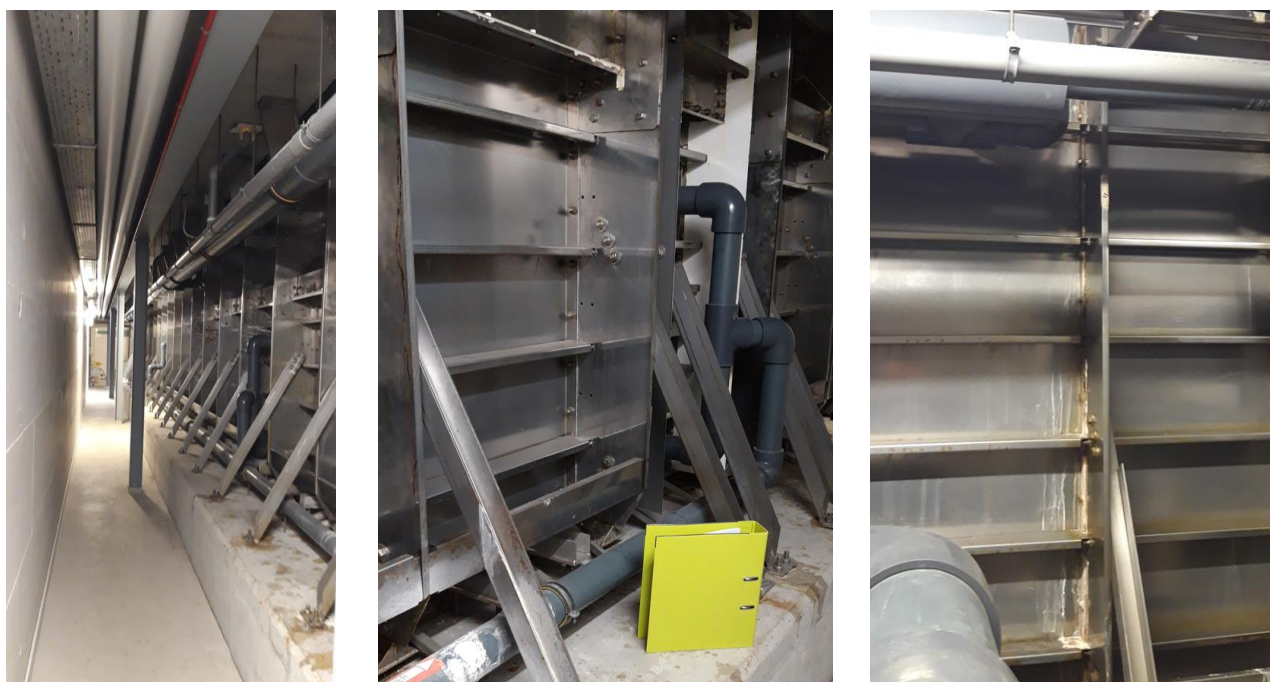
Figuur 10 - Impressie overige wanddelen

Figuur 10: Verder verwijderd van de trommelfilter is de aantasting door corrosie minder sterk. Wel zijn de gevolgen van lekkages te zien (witte verkleuring op meest rechtse foto).
