Rapportage zonnepaneel incident

Bon Bon catering & events en maaiveld
Van Hennaertweg 3 te Alblasserdam

Gemeente Alblasserdam
20230016
2.0
02 augustus 2023

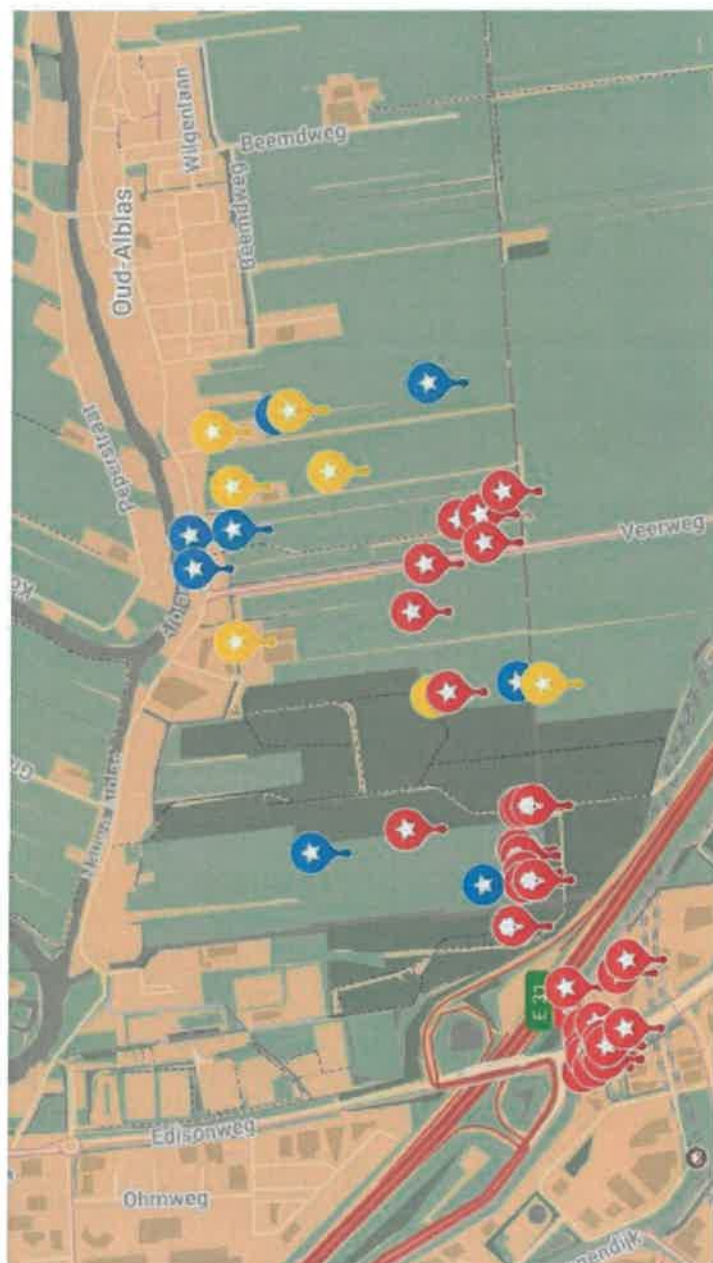
LEGENDA:	 
Bedrijfsgebouw en maaiveld van Hennaertweg 3 te Alblasserdam	
Projectnummer 230016	
Terreinoverzicht (ruwe plotkaart)	
<ul style="list-style-type: none"> ● aangetroffen restanten PV-materiaal ● Boer heeft zelf (de meeste) restanten al verwijderd ● Koeien of schapen aanwezig
