Onderzoek constructieve veiligheid RVS bassin van zwembad Blokweer

Fase 2

Opdrachtgever: Gemeente Alblasterdam

Referentie: COPA210368-R102

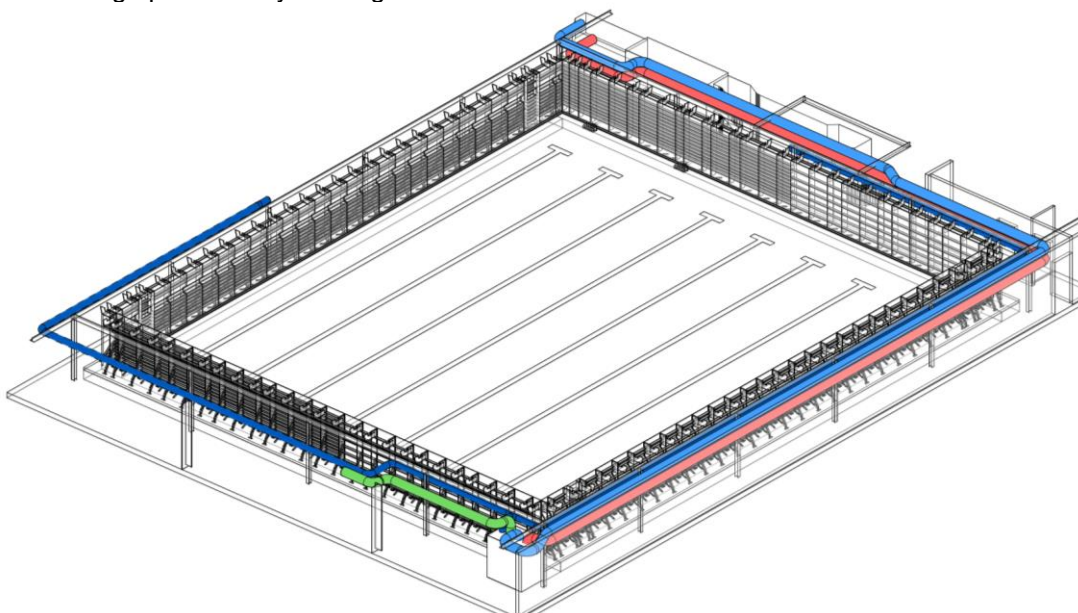
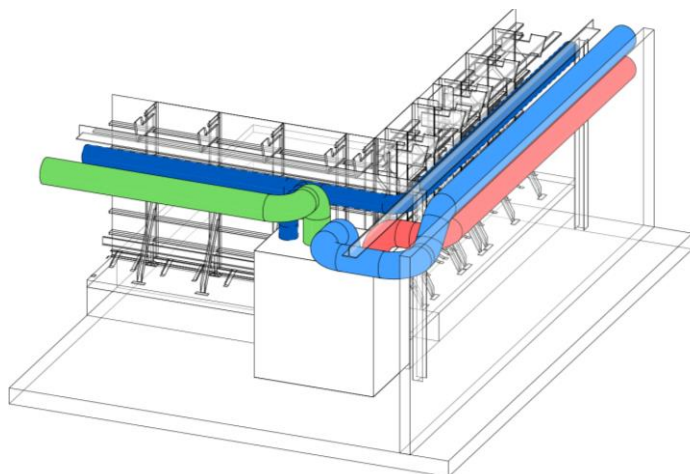
De technische ruimte is momenteel beperkt geventileerd. Dit heeft tot gevolg dat de ruimte nu een te hoge relatieve vochtigheid heeft, maar ook relatief warm is en een vrij hoge verzadigingsgraad heeft van chloridehoudende dampen. Op de RVS wand zijn zoutafzettingen en vochtige plekken te zien en zijn er zelfs met zout verzadigde oplossingen. In combinatie met de warmte zal dit leiden tot corrosie en in het bijzonder bij austenitisch RVS leidt dit tot een conditie met een zeer hoge kans op spanningscorrosie. Zie ook het rapport in bijlage A - Inspectierapport RVS uitgevoerd door Element

Deze schone lucht neemt vocht en chloridedampen op en verlaat via een afvoerleiding, de warmtewisselaar en een uitblaasleiding de technische ruimte. Hotspots en dead spots worden door het relatief hoge ventilatie debiet sterk verminderd. Zie ook Figuur 8 en Figuur 9.

Deze nieuwe ventilatie zal een naar verwachting een grote en positieve invloed hebben op het klimaat in de technische ruimte en hierdoor corrosievorming sterk tegengaan. Op plaatsen waar ventilatie geen invloed kan uitoefenen, zoals in spleten tussen twee aanliggende RVS delen, zullen corrosieverschijnselen kunnen blijven optreden.

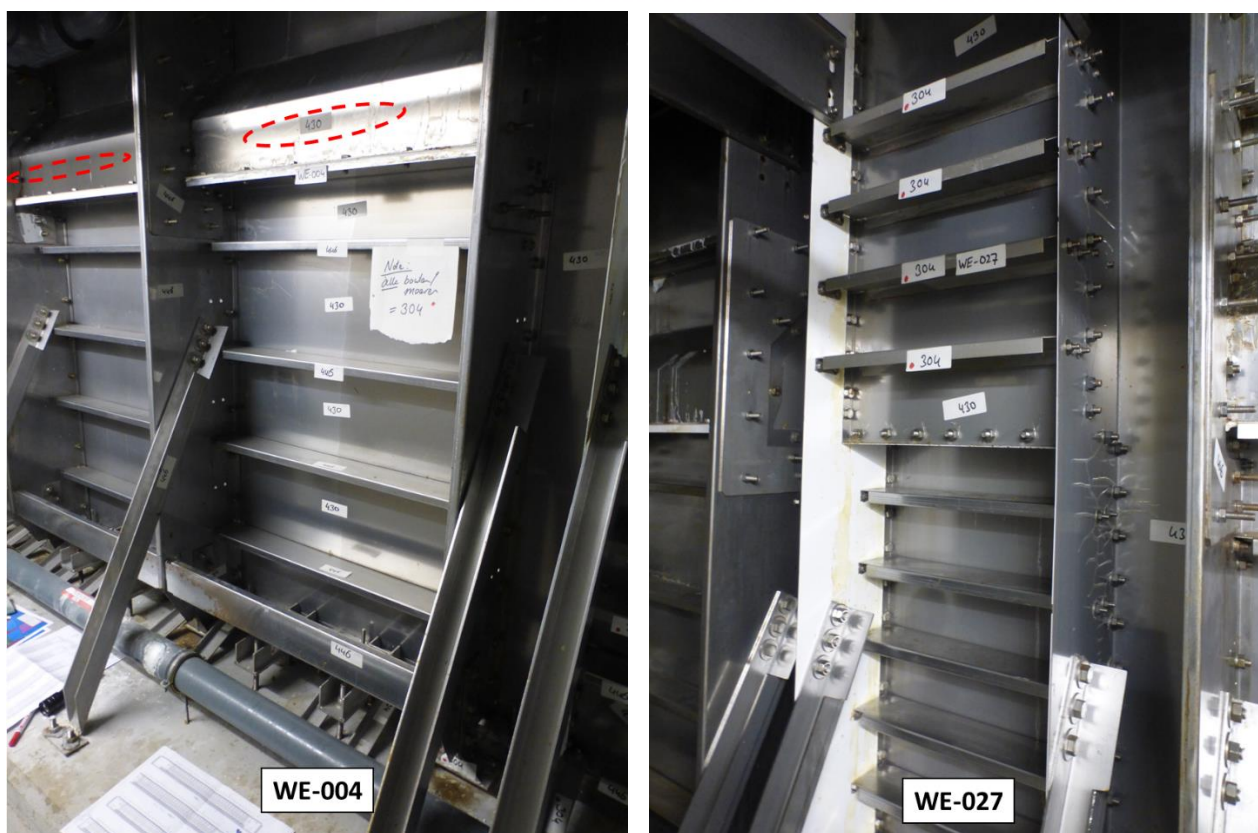
Figuur 1. De opbouw van de vakken was in grote lijnen steeds hetzelfde. De foto links (vak WE-004) toont een wandplaat aan de waterzijde met horizontale en verticale elementen/ribben om de constructie sterkte en stijfheid te geven. De verticale ribben worden extra gesteund door schuine schoren. De rood gestippelde ellipsen duiden de loopgoot aan (enkel aanwezig aan de lange zijden). De foto rechts toont een afwijkend vak (WE-027) met een apart 'kamertje' en aanvullende verticale en horizontale ribben. Vakken WE-004 en WE-027 waren relatief schoon met op het oog weinig aantasting.)

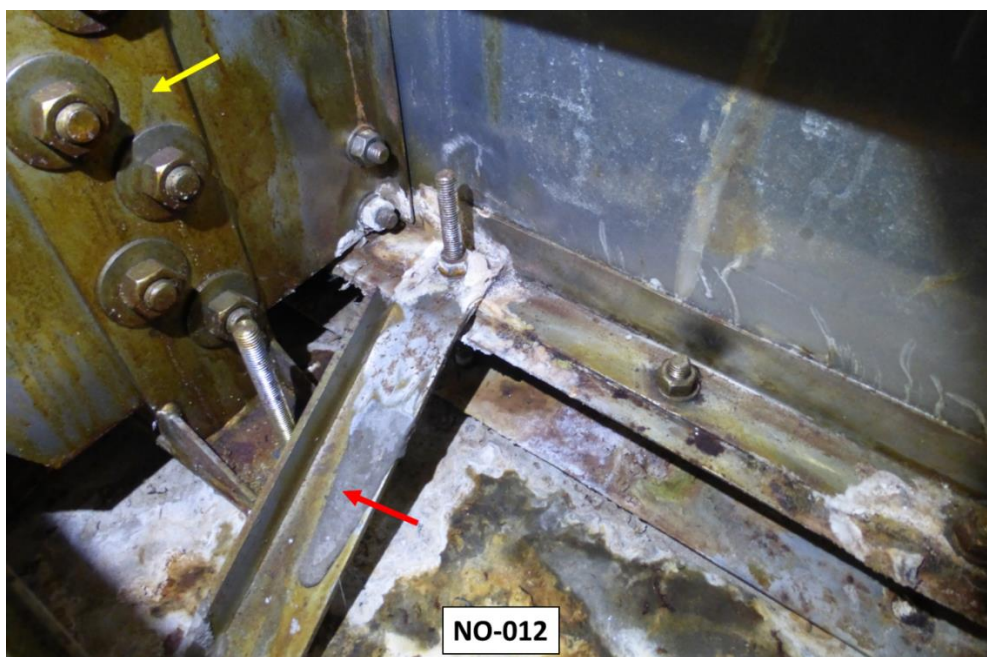
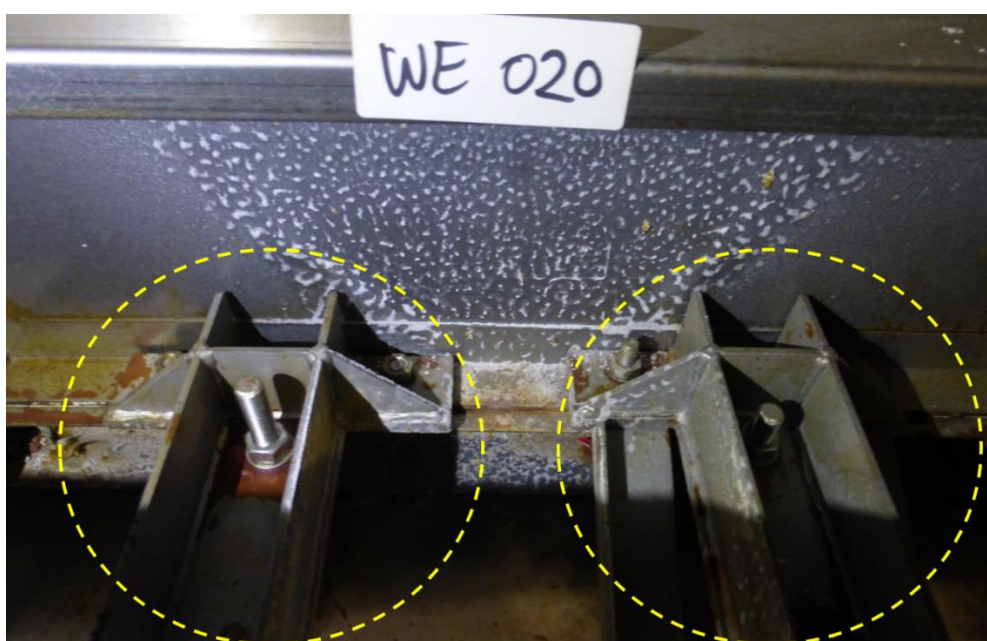
Figuur 3. Beide foto's: Boven op de hoeklijn waren relatief dikke constructieve elementen geplaatst met een (chemische) bout-verankering in de vloer op enige afstand van het U-profiel. Met als doel de wand naar beneden te drukken en de zijwaartse kracht van het water op de wand op te vangen. De gele pijl in de bovenste foto boven toont een van de voetstukken waar de verticale ribben op steunen. De boven getoonde constructieve elementen evenals het voetstuk waren in alle vakken gemaakt van een rvs materiaal type 304.

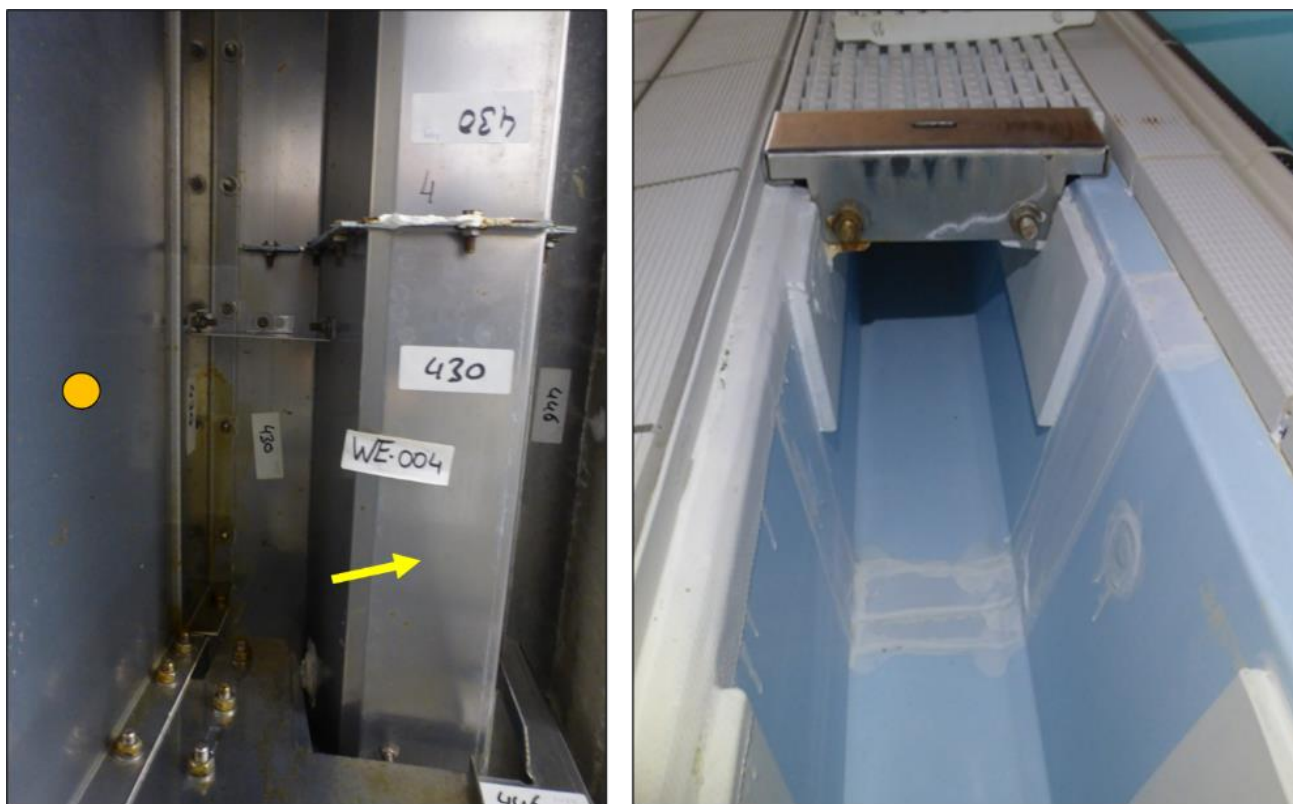
Figuur 5. Foto links: Een onderaanzicht van een deel van het plafond met daarin geïntegreerd de overloopgoot (aangegeven met gele pijl). Hier is goed te zien hoe de goot is opgebouwd uit verschillende delen die middels zetranden aan elkaar bevestigd zitten met daartussen twee lagen folie. De oranje stip geeft de wand van het bassin aan. Foto rechts: De overloopgoot van bovenaf gezien na verwijdering van het rooster. De rvs goot is aan de waterzijde geheel beplakt met folie welke ter hoogte van de zetranden aanvullend is behandeld met een afdichtend (hard) product.

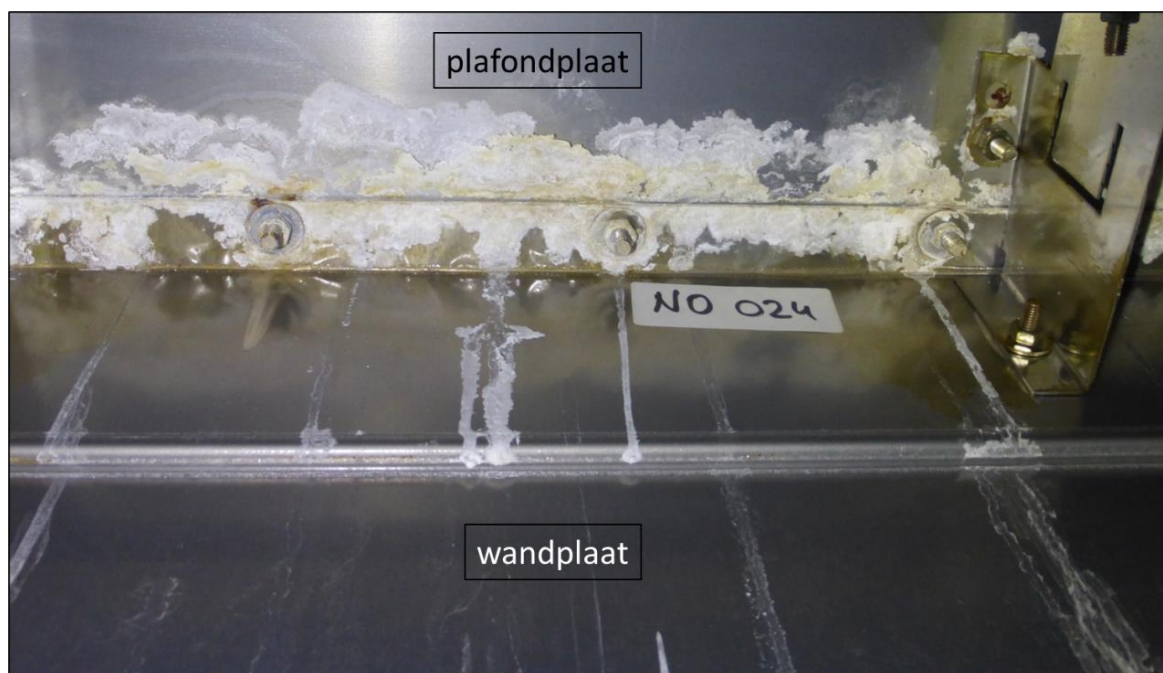
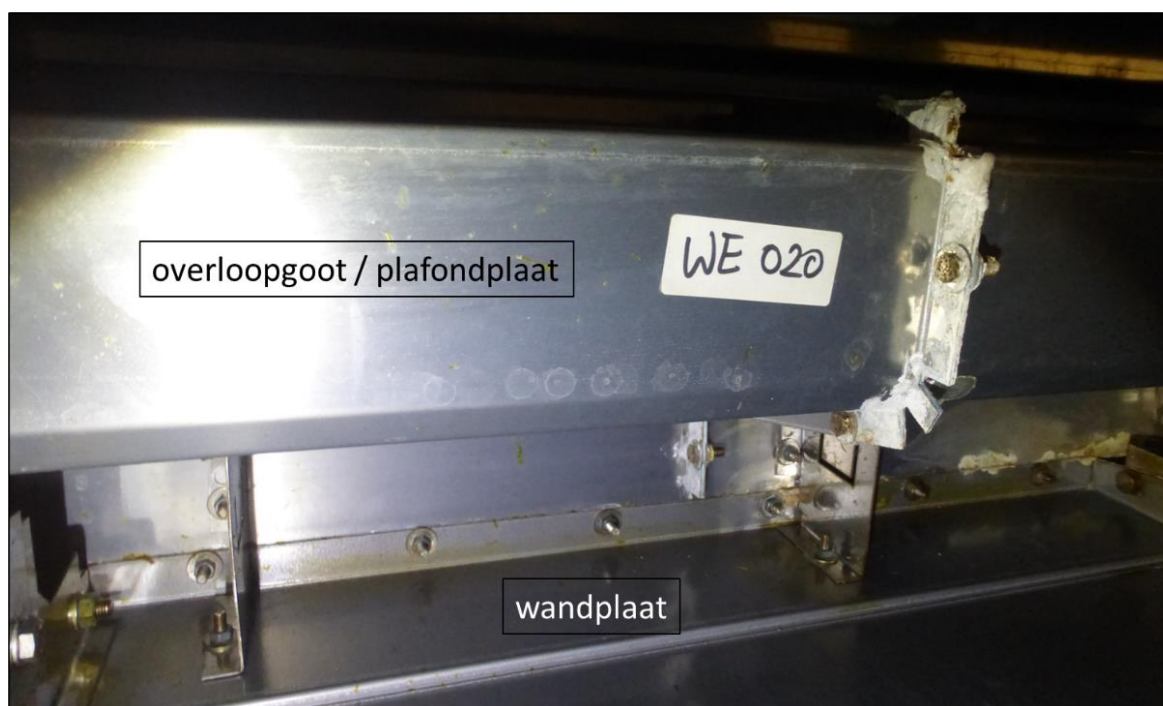
Figuur 6. Foto boven: afzettingen van zouten op de overlapverbinding tussen de zetranden van de plafondplaat en de wandplaat met leksporen naar beneden gelegen bassinwand elementen. Foto rechts: Zelfde verhaal maar op de overlapverbinding tussen twee overloopgoot-secties. (Overloop en plafond bestaan steeds uit één en dezelfde plaat.)

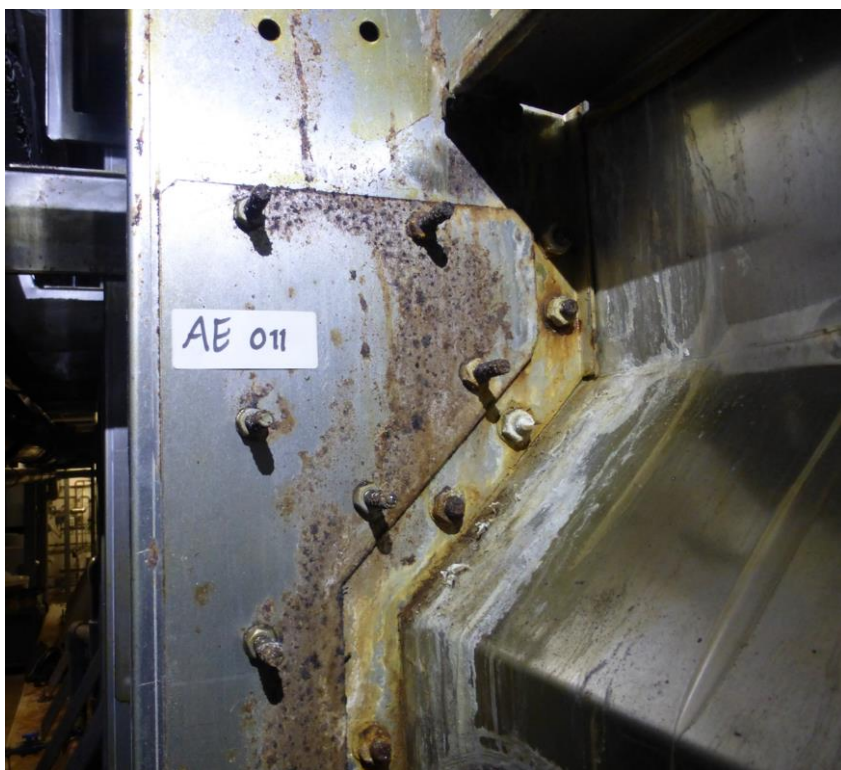
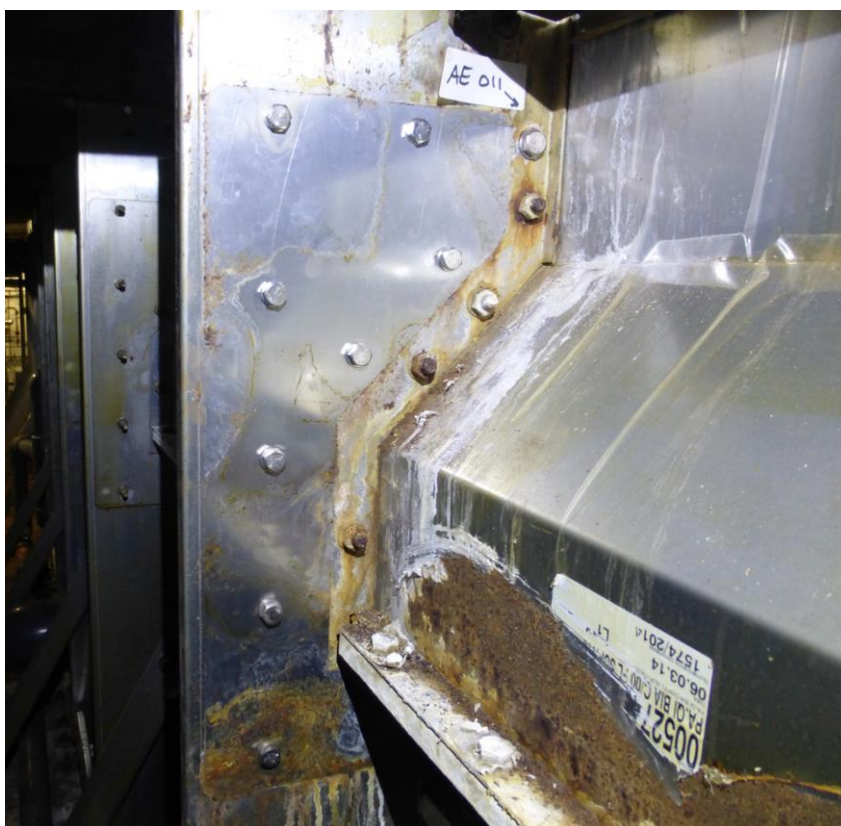
Figuur 10. De verticale rib in vak AE-011 vóór en ná verwijderen van de verstevigingsplaat.

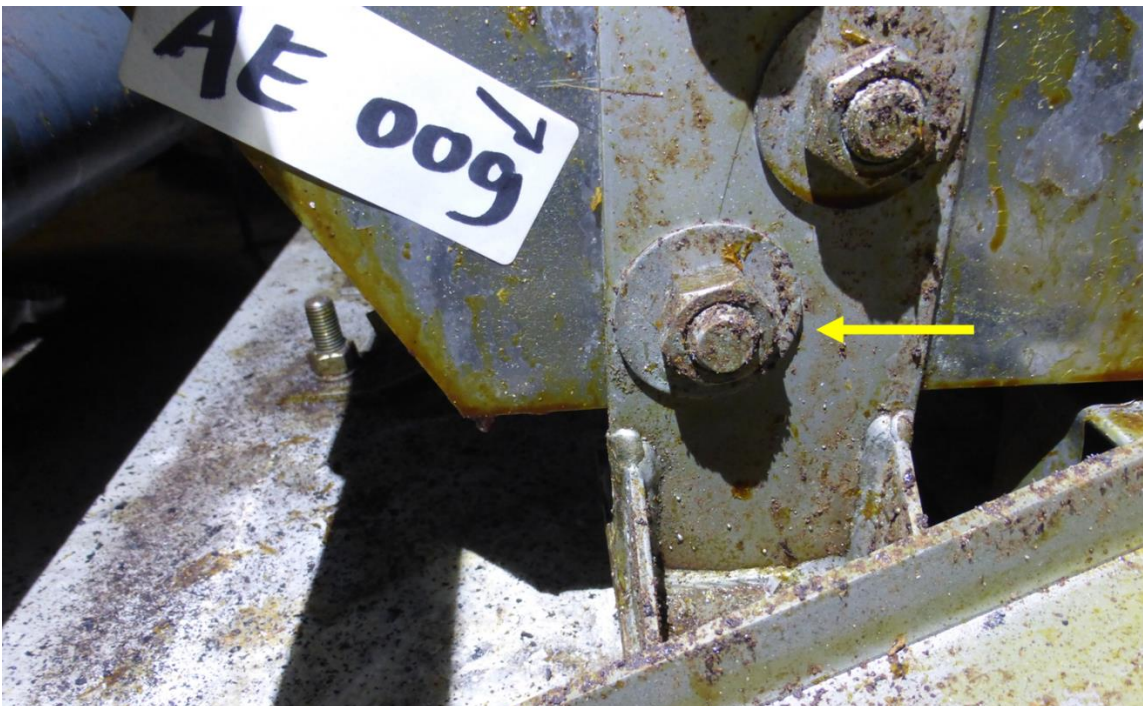
Figuur 11. De hier nog te verwijderen onderste bout van het voetstuk onder de verticale staander/rib tussen vak AE-008 en AE-009

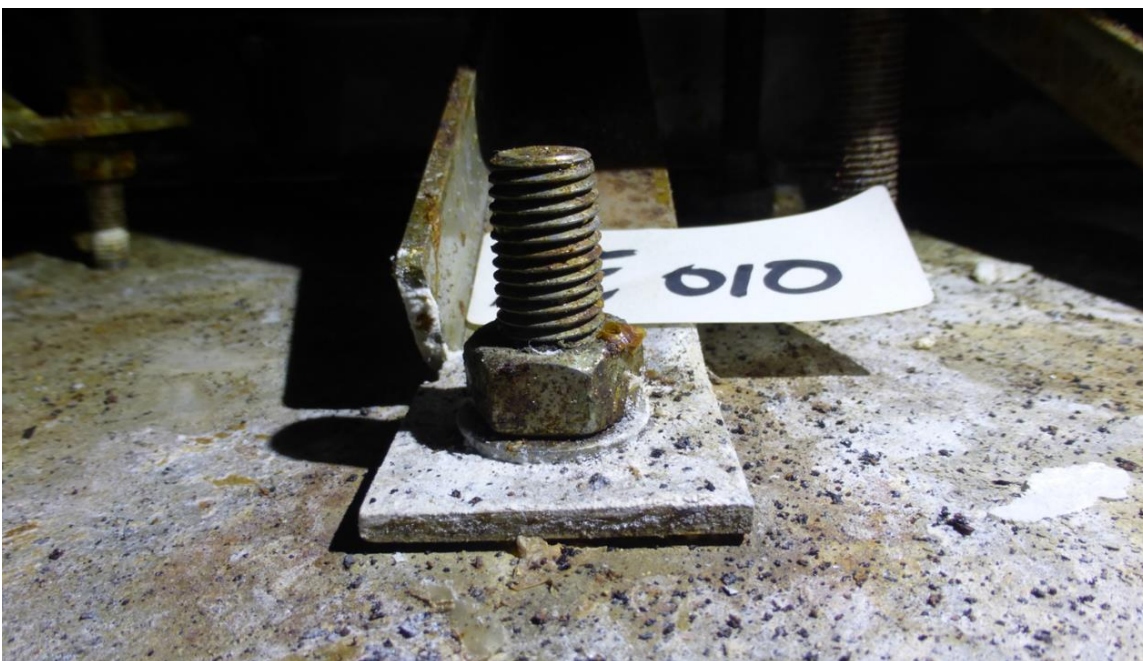
Figuur 12. Eén van de grondankers in vak AE-010 elke voor onderzoek in laboratorium is uitgehaald. (Hier nog in positie.)

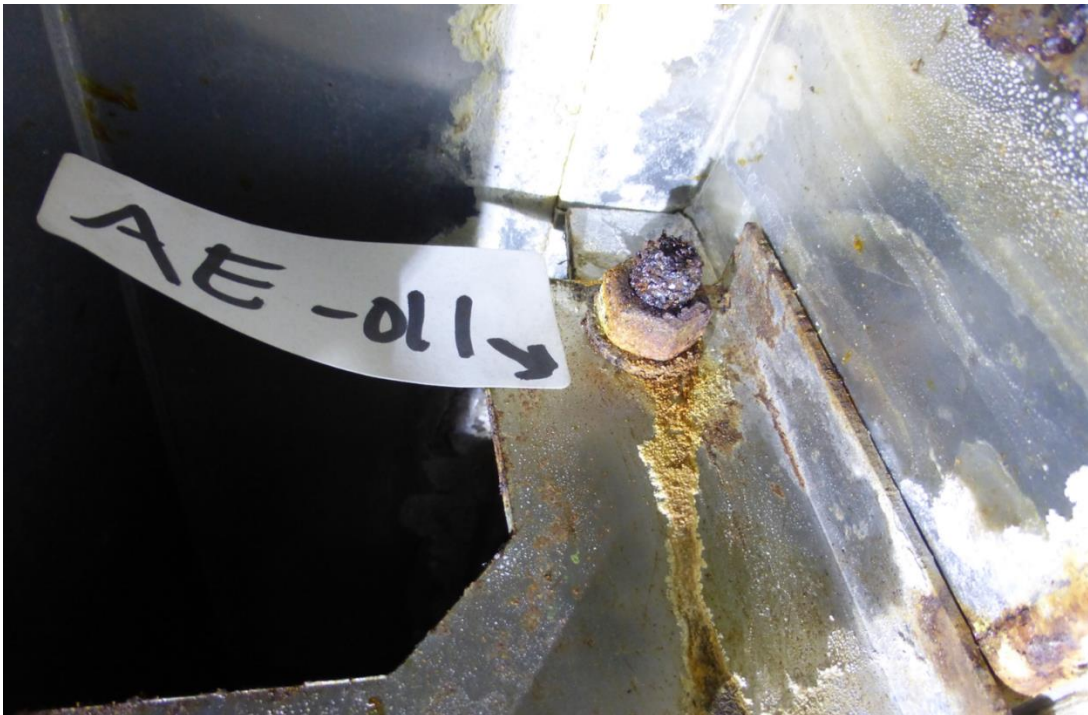
Figuur 13. De bovenste bout tussen de twee verticale zet-randen van de wandplaten van vakken AE-010 en AE-011

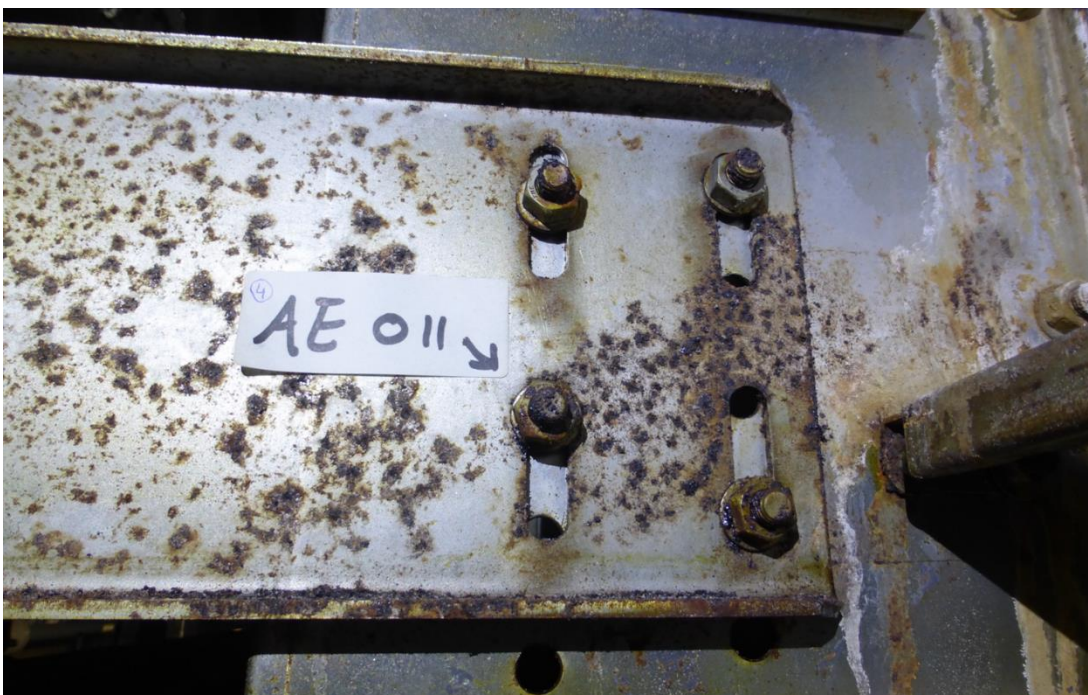
Figuur 14. Eén van de bouten waarmee de support naar het betonnen plafond aan de verticale staander bevestigd zat tussen vak AE-010 en AE-011 is uitgehaald en meegenomen naar het laboratorium.

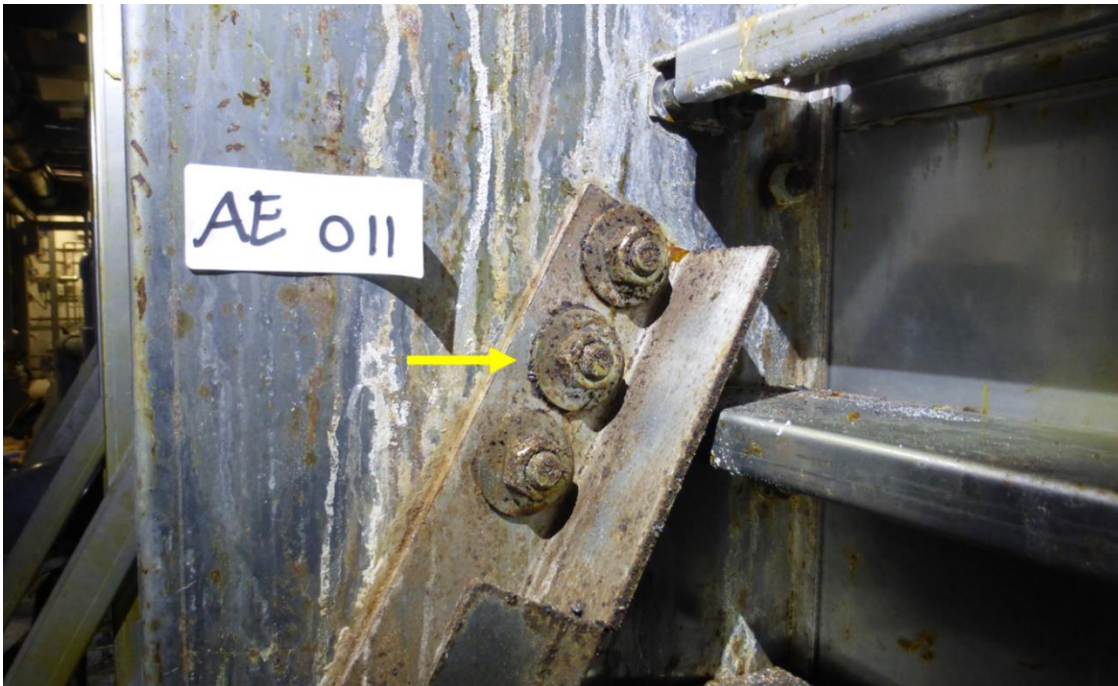
Figuur 15. De middelste bout van de bevestiging van de schuine schoor aan de verticale staander tussen vak AE-010 en vak -011 is losgemaakt en meegenomen naar het laboratorium. (Hier nog in positie.)

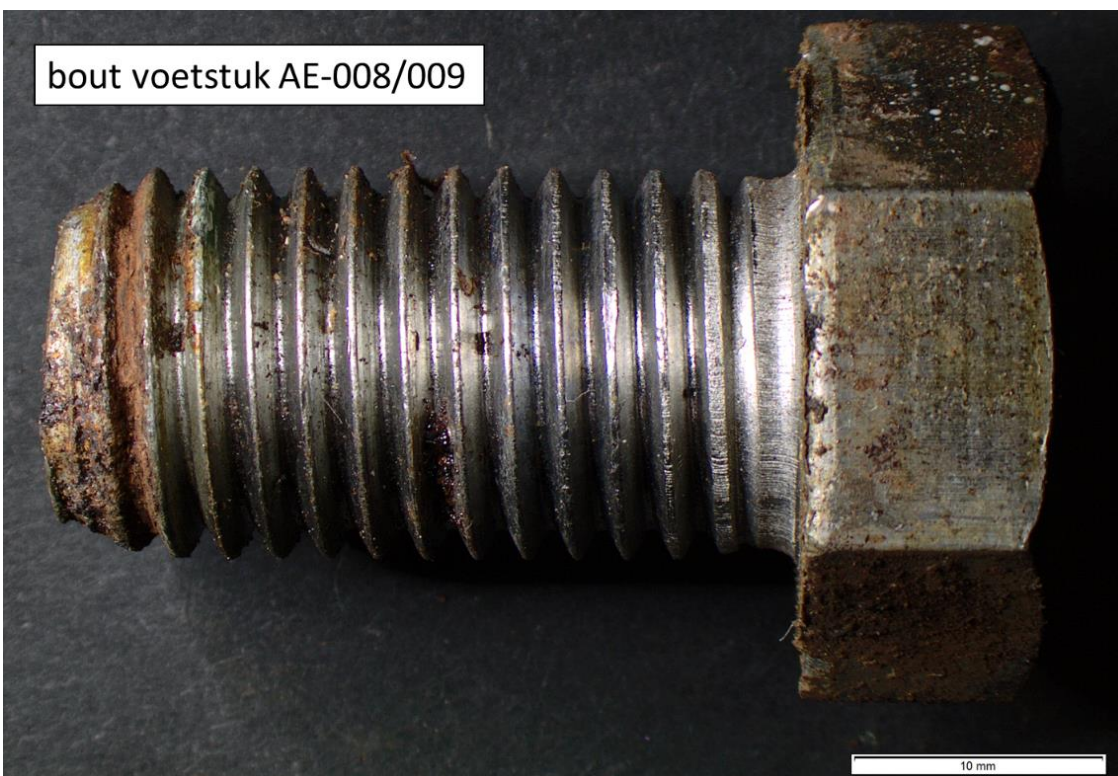
Figuur 16. Een van de bouten uit het voetstuk onder de verticale staander tussen vak AE-008 en AE-009 met voornamelijk roestafzettingen aan de blootgestelde neus en kop van de bout.

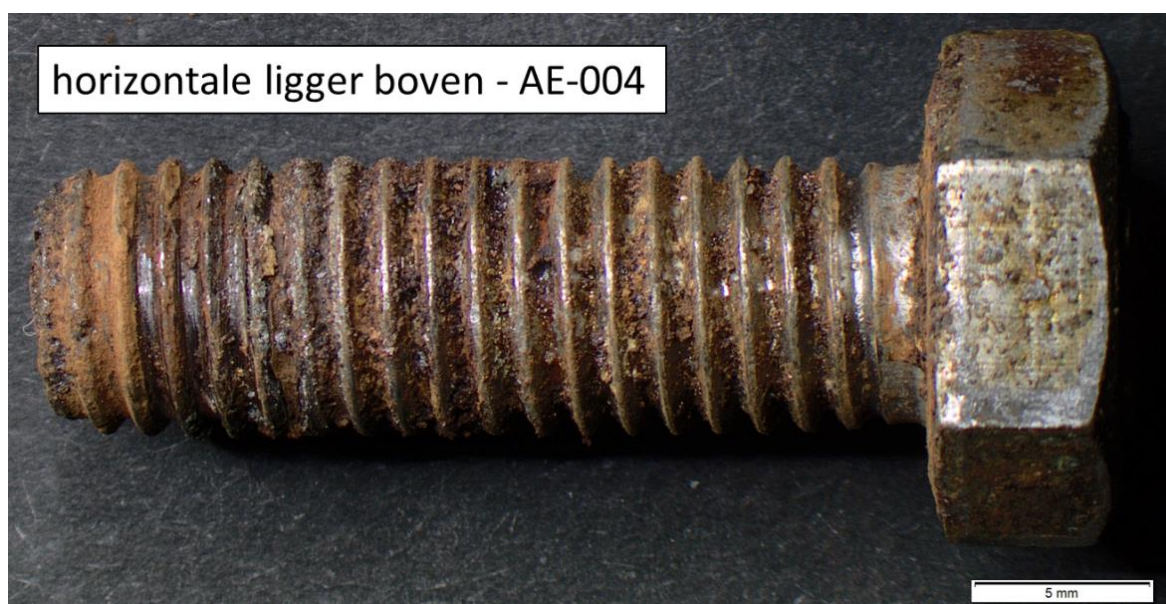
Figuur 17. Een van de bouten uit de horizontale ligger bovenin vak AE-004 tussen de 446 steunen van de verticale ribben naar het betonnen plafond met roestafzettingen over het gehele oppervlak.

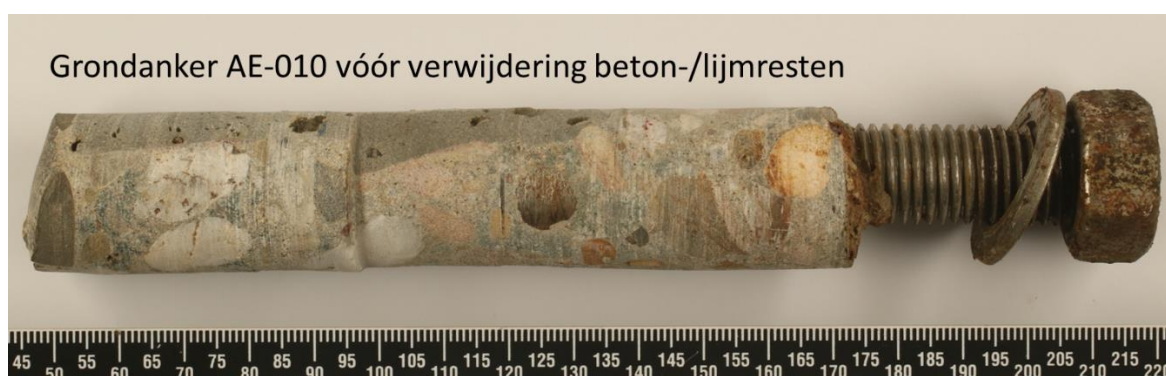
Grondanker AE-010 vóór verwijdering beton-/lijmresten

Figuur 18. Het grondanker uit vak AE-010 toonde gematigd bedekt met corrosieproduct. Na verwijdering van de beton- en lijmrestanten toonden het onderliggende oppervlak al na de eerste bedekte draadgang metallisch blank en visueel vrij van corrosieschade.

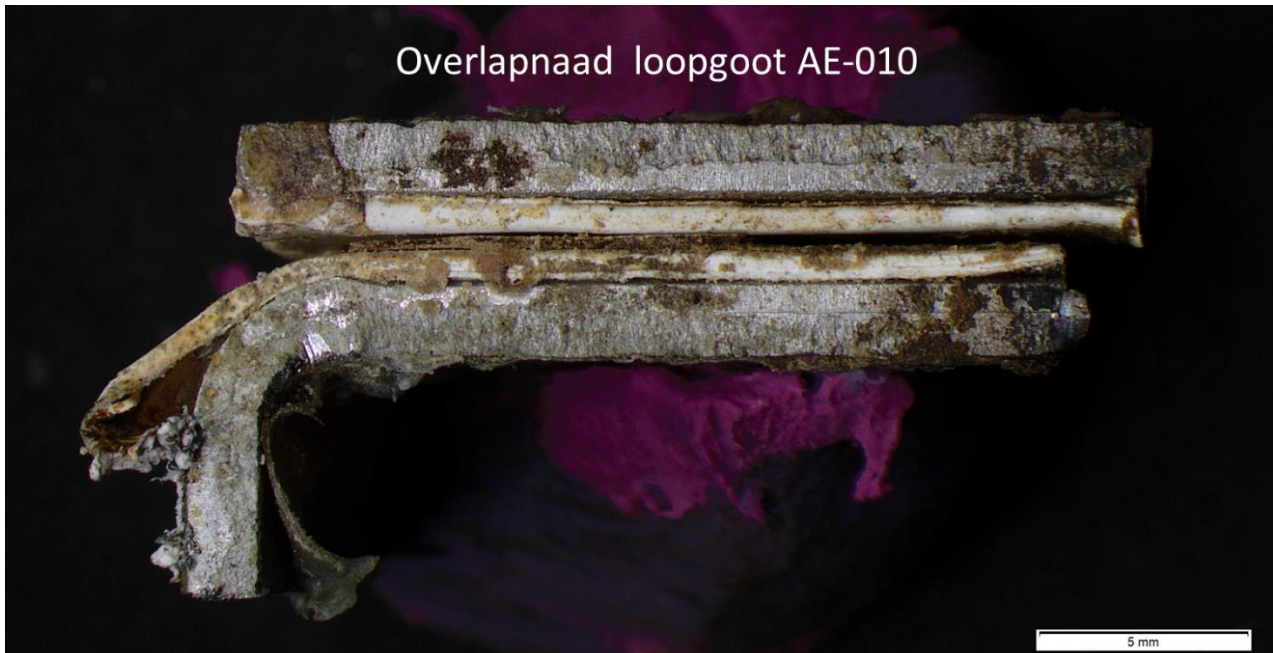
Figuur 21. Een deel van de overlapnaad van de loopgoot in vak AE-010 uitgenomen op de rechter zijde (zie figuur 8) gezien vanaf de zijkant met duidelijk zichtbaar de beide plaatdelen en de daarop geplakte delen folie. Aan de oorspronkelijk blootgestelde randen was enige ruimte zichtbaar tussen plaat en folie (beide delen) waarin zich een bruinachtig product had afgezet. Ook tussen de twee lagen folie was enige ruimte met een afzetting van soortgelijk product. Op de zetrans van de onderliggende plaat was het folie grotendeels losgelaten. (Het paarse materiaal betreft klei en dient om de sample recht te houden voor de foto.)

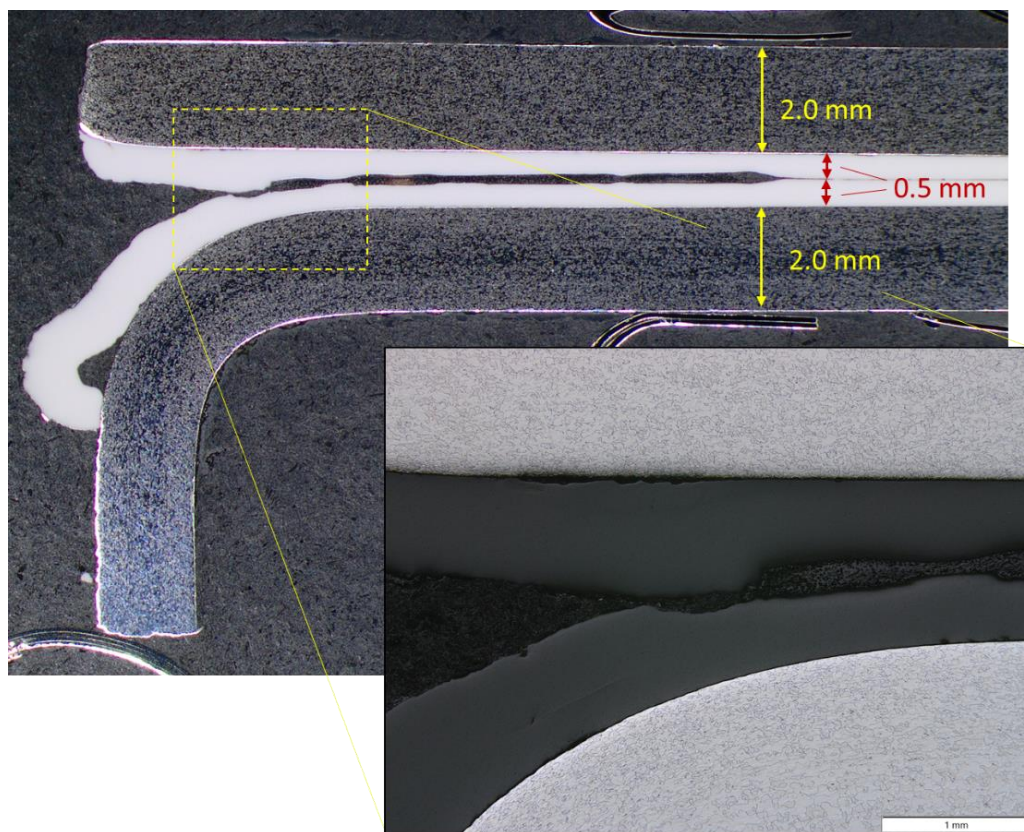
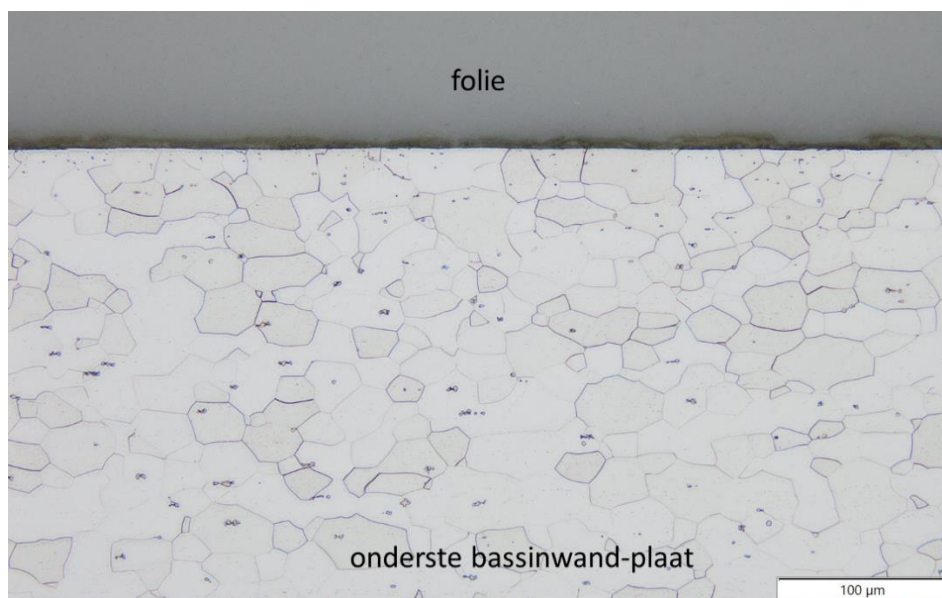
Figuur 25. Foto boven: Een doorsnede van de sample in de horizontale overlappaand van de loopgoot in vak AE-010 (zie figuur 21) uitgenomen op een enige afstand van de op locatie gemaakt zaagrand. Over ongeveer de eerste 12 mm van de overlapping toonde zich tussen de twee delen folie ingesloten product. Op deze positie was het folie ook dunner en ongelijkmatig van oppervlak. De rest van de overlapping toonde strak en geheel afgedicht zonder enige vorm van aantasting, zie foto onder als voorbeeld.

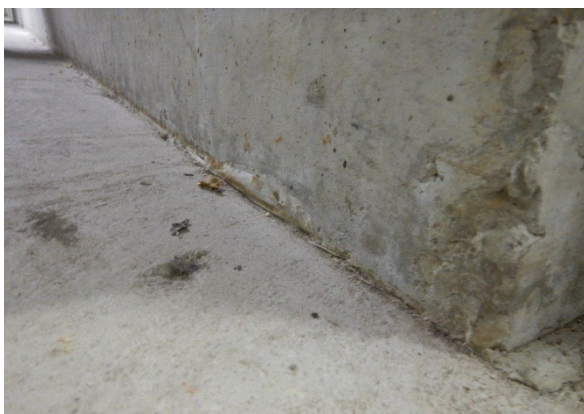
- Het is niet bekend hoe de betonnen sloof op de begane grond, waarop de RVS-wandpanelen zijn geplaatst, exact is opgebouwd. Bij de aansluiting van de sloof met de vloer zijn restanten van een plastic folie zichtbaar (foto 3.1), wat suggereert dat de sloof is 'los' gehouden van de begane grondvloer. Verder is circa 10 cm onder de bovenrand een stortnaad zichtbaar (foto 3.2), waaruit blijkt dat de sloof in twee fases is gestort.

Foto 3.1: Plastic folie onderzijde.

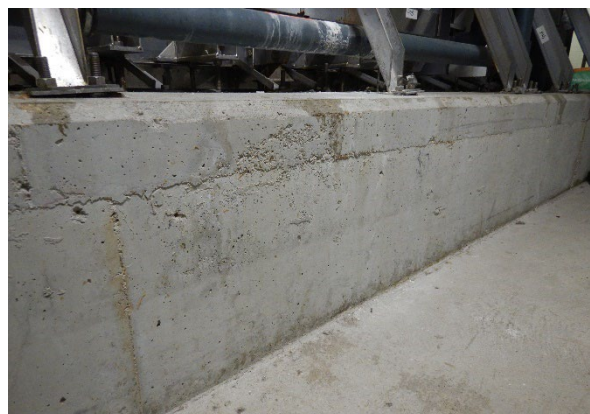
Foto 3.2: Stortnaad zijkant.

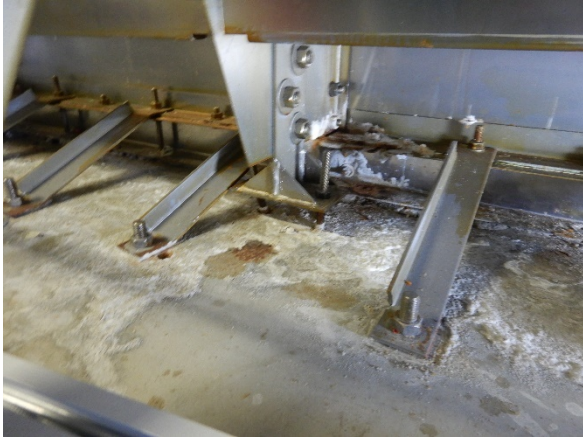
- Op drie locaties (1, 53 en 66) zijn aan de bovenzijde van de sloof aanzienlijke sporen van lekkage van bovenaf waargenomen (foto 3.3 en foto 3.4).
- Aan de bovenzijde van de sloof zijn in totaal 107 scheuren waargenomen met een gezamenlijke lengte circa 39 m (foto 3.5 t/m foto 3.14). Alle scheuren zijn loodrecht op de rand van de sloof georiënteerd. Veel van de kleinere scheuren vinden hun oorsprong in de verankeringspunten van de schoren van de wandpanelen. Bij in totaal 8 scheuren is sprake van een scheurwijdte groter dan 0,20 mm. Bij 9 scheuren is sprake van een scheurwijdte groter dan 0,30 mm. De maximaal gemeten scheurwijdte bedraagt 0,60 mm. Bij alle overige scheuren varieert de scheurwijdte tussen de 0,10 en 0,20 mm. Bij geen van de scheuren zijn sporen van bruine uitbloeding waargenomen.

Foto 3.3: Leksproen bovenzijde sloof (loc. 1).

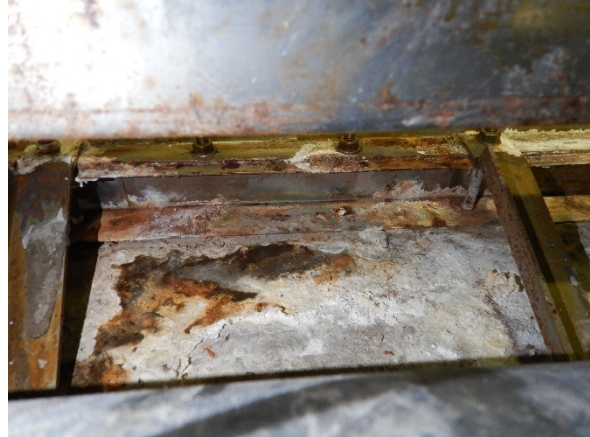
Foto 3.4: Leksproen bovenzijde sloof (loc. 53).

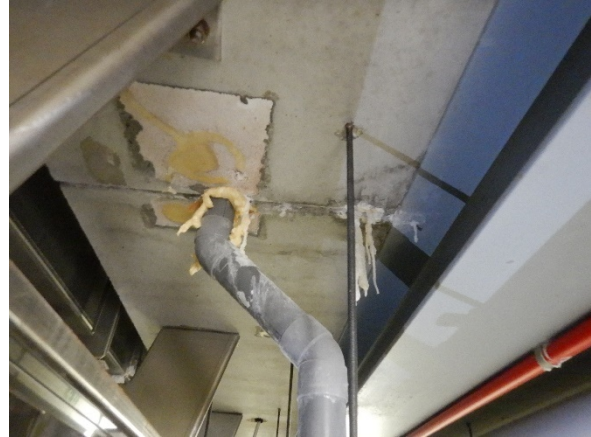
- In de installatieruimte op de begane grond rondom het zwembad zijn op 10 locaties kenmerken van lekkage waargenomen. De leksporen bevinden zich met name rondom de leidingdoorvoeren aan de onderzijde van de 1^e verdiepingvloer en aan de binnenzijde van de vloerrand van de 1^e verdiepingvloer (foto 3.15 t/m foto 3.23).

Foto 3.20: Leeksporen onderzijde 1^e verd. vloer; rondom leidingdoorvoer (loc. 79).

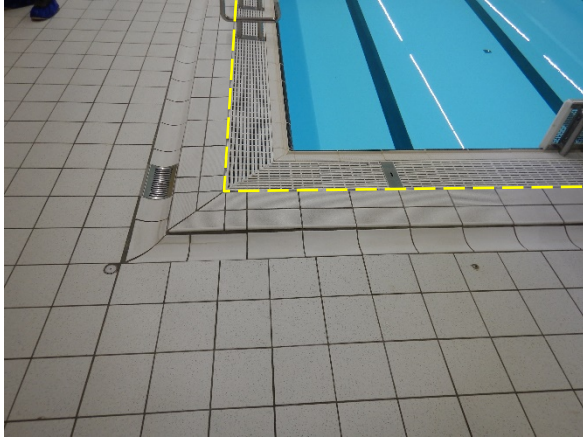
- Direct achter het rooster van de (eerste) overloopgoot is een kitvoeg aanwezig die de naad tussen de overloopgoot en het rooster afdicht (foto 3.28). Op veel locaties rondom het zwembad is deze kitvoeg inmiddels onthecht, met name aan de zijde van het tegelwerk (foto 3.29 en foto 3.30). In het verleden zijn reeds herstelwerkzaamheden verricht aan de kitvoegen in de vorm van een nieuwe kitvoeg (foto 3.31) of door de bestaande kitvoeg opnieuw af te dichten met voegmortel (foto 3.32 en foto 3.33).

Foto 3.28: Locatie onthechte kitvoegen achter overloopgoot.

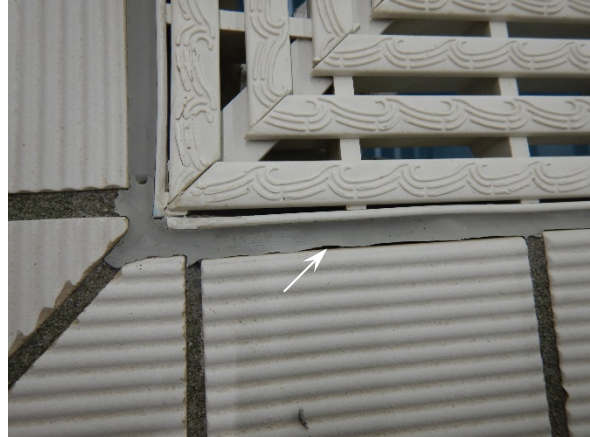
Foto 3.29: Onthechte kitvoeg.

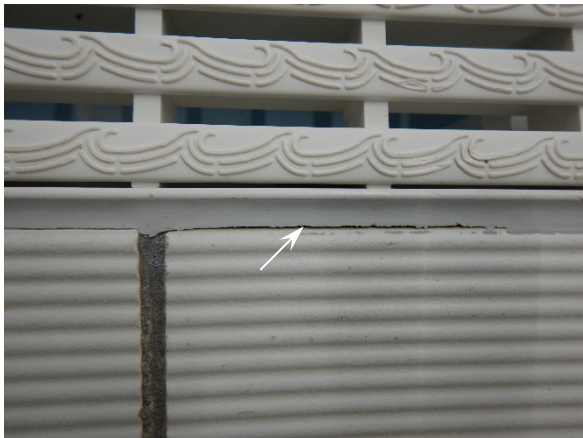
Foto 3.30: Onthechte kitvoeg.

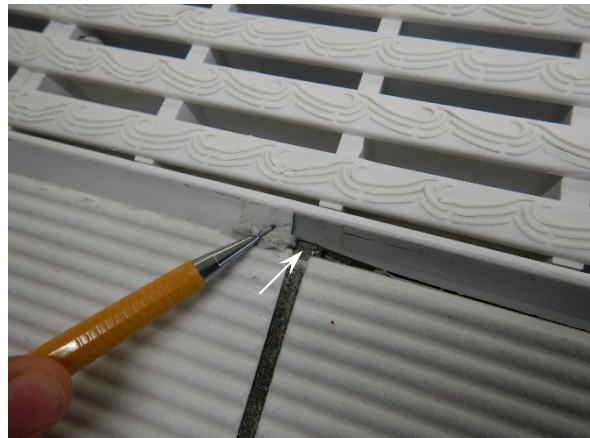
Foto 3.31: Aansluiting (nieuwe) herstelde kitvoeg op onthechte kitvoeg.

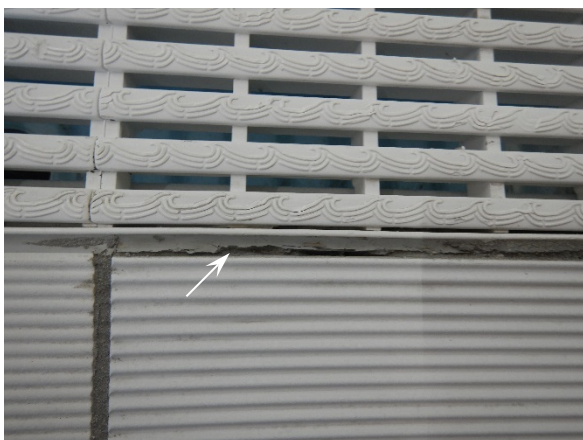
Foto 3.32: Onthechte kitvoeg; deels dichtgesmeerd met voegmortel.

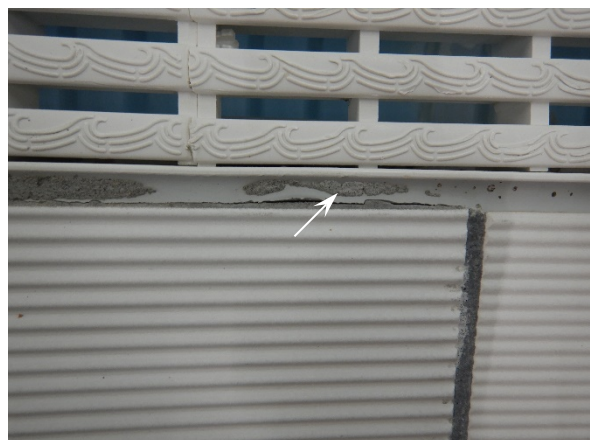
Foto 3.33: Onthechte kitvoeg; deels dichtgesmeerd met voegmortel.

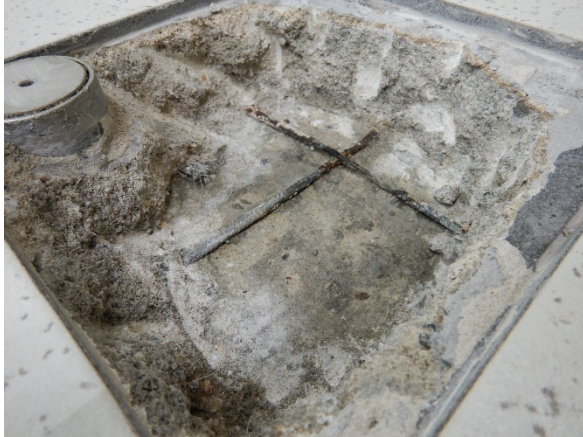
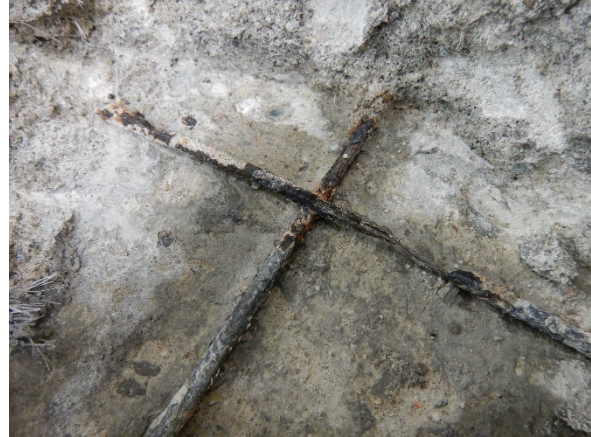
Opvallend is dat in tegenstelling tot op locatie K5 en K6 geen folie onder de lijmlaag aanwezig is, en dat de krimpwapening in de dekvloer 'koud' op de 1^e verdiepingsvloer ligt. Het krimpnet vertoont sporen van ernstige corrosie (foto 4.1 en foto 4.2).

Foto 4.1: Vrijgemaakte bovenzijde 1^e verd. vloer en krimpwapening in dekvloer.

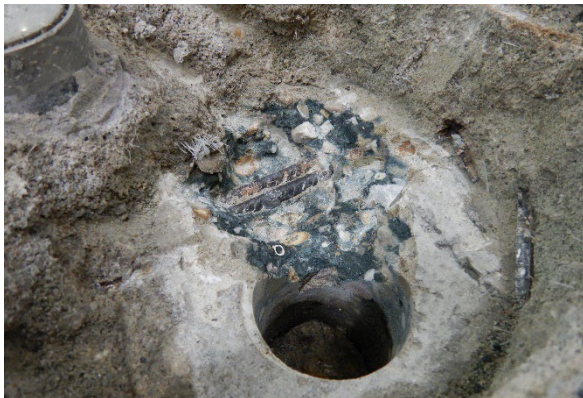
Vervolgens is een kruis van de bovenwapening van de 1^e verdiepingsvloer beperkt destructief vrijgemaakt. De bovenwapening vertoont geen sporen van aantasting (foto 4.3 en foto 4.4).

Foto 4.3: Vrijgemaakte bovenwapening 1^e verd. vloer.

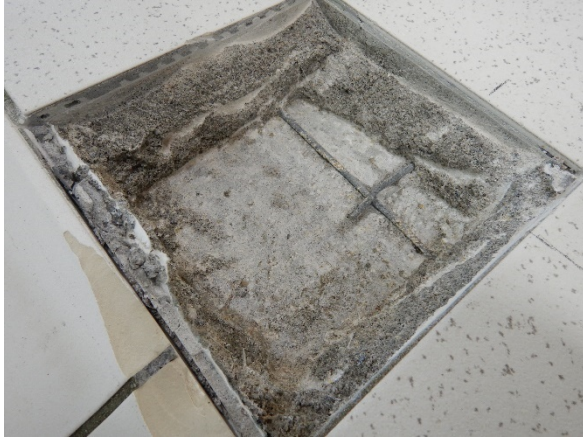
Opvallend is dat de krimpwapening in de dekvloer 'koud' op de 1^e verdiepingsvloer ligt. Het krimpnet vertoont geen sporen van aantasting (foto 4.5).

Foto 4.5: Vrijgemaakte bovenzijde 1^e verd. vloer en krimpwapening in dekvloer.

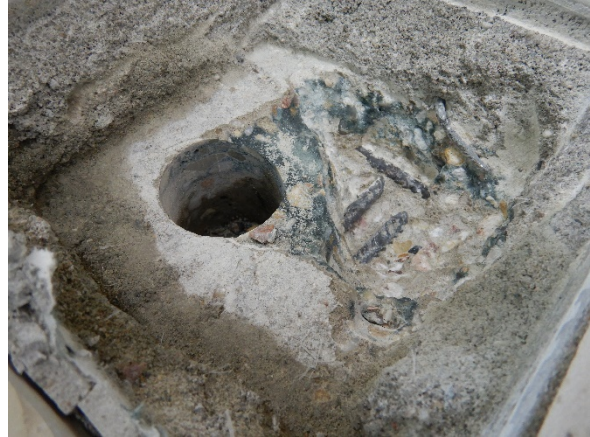
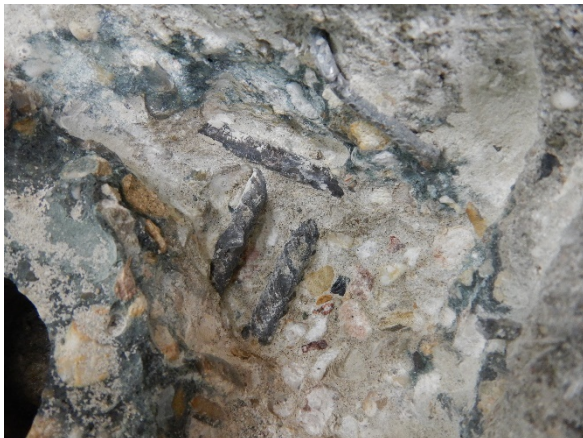
Vervolgens is een kruis van de bovenwapening van de 1^e verdiepingsvloer beperkt destructief vrijgemaakt. Ook de bovenwapening vertoont geen sporen van aantasting (foto 4.6 en foto 4.7).

Foto 4.6: Vrijgemaakte bovenwapening 1^e verd. vloer.

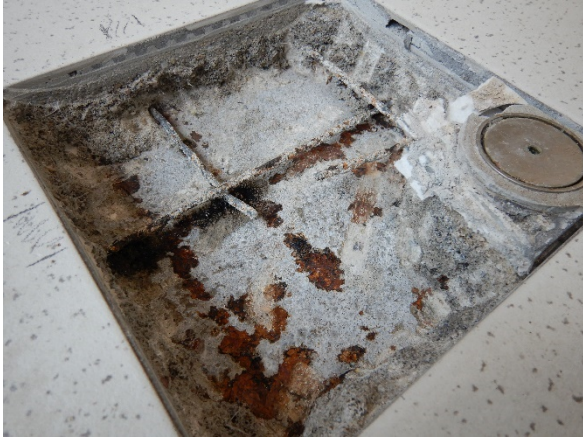
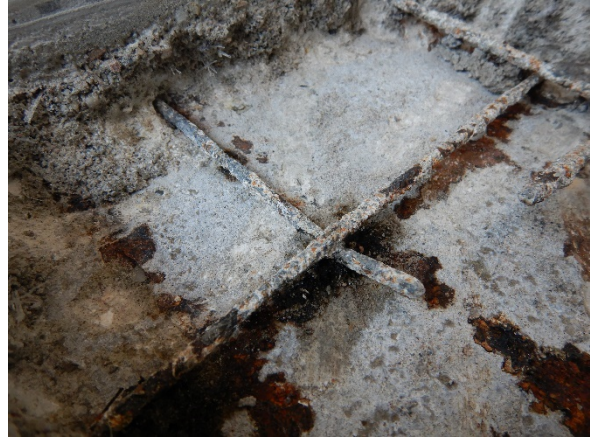
Opvallend is dat de krimpwapening in de dekvloer 'koud' op de 1^e verdiepingsvloer ligt. Het krimpnet vertoont sporen van ernstige corrosie (foto 4.8 en foto 4.9).

Foto 4.8: Vrijgemaakte bovenzijde 1^e verd. vloer en krimpwapening in dekvloer.
