Onderzoek constructieve veiligheid RVS bassin van zwembad Blokweer

Fase 2

Opdrachtgever: Gemeente Alblasterdam

Referentie: COPA210368-R102

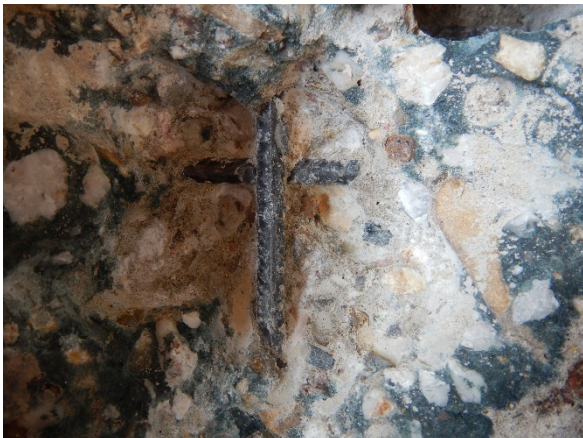
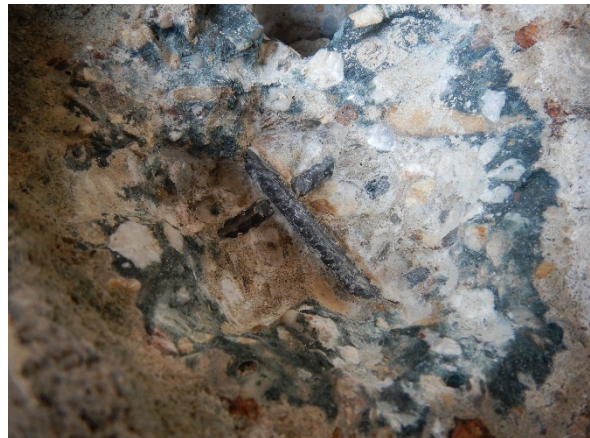
Vervolgens is een kruis van de bovenwapening van de 1^e verdiepingsvloer beperkt destructief vrijgemaakt. De bovenwapening vertoont geen sporen van aantasting (foto 4.10 en foto 4.11).

Foto 4.10: Vrijgemaakte bovenwapening 1^e verd. vloer.

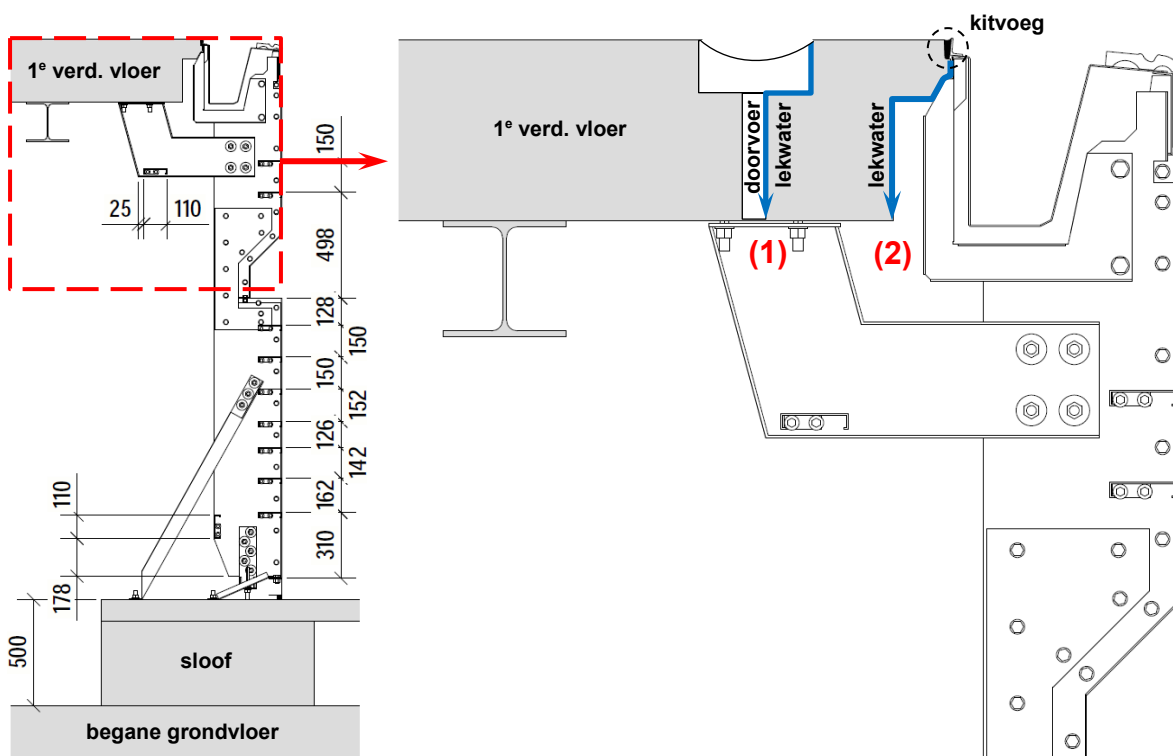
Figuur 5.1: Dwarsdoorsnede zwembadwand en aansluitingen op betonconstructie.

1. Aan de onderzijde van de 1^e verdiepingsvloer rondom de leidingdoorvoeren.
2. Aan de binnenzijde van de vloerrand van de 1^e verdiepingsvloer nabij de overloopgoot.

Op basis van de locaties waar de leksporen zijn waargenomen is het aannemelijk dat het lekwater in alle gevallen afkomstig is vanaf de bovenzijde van de 1^e verdiepingsvloer. Enerzijds zal dit te maken hebben met een niet in alle gevallen goed functionerende afdichting rondom de leidingdoorvoeren (1). Anderzijds heeft dit te maken met de slechte staat van de kitvoegen ter plaatse van de aansluiting van de overloopgoot op de 1^e verdiepingsvloer. Mogelijk speelt het niet overal (meer) aanwezig zijn van een folie onder de tegelvloer hierin ook nog een rol.

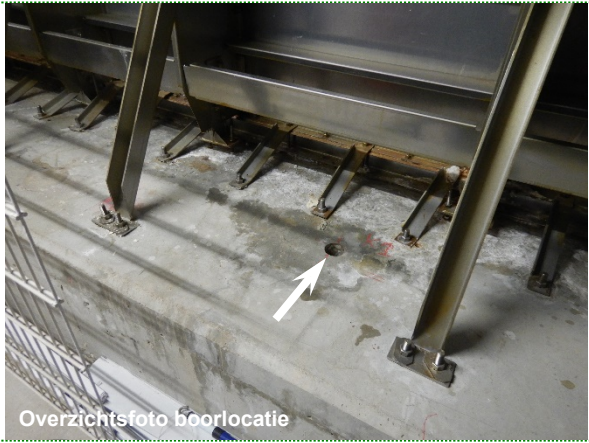
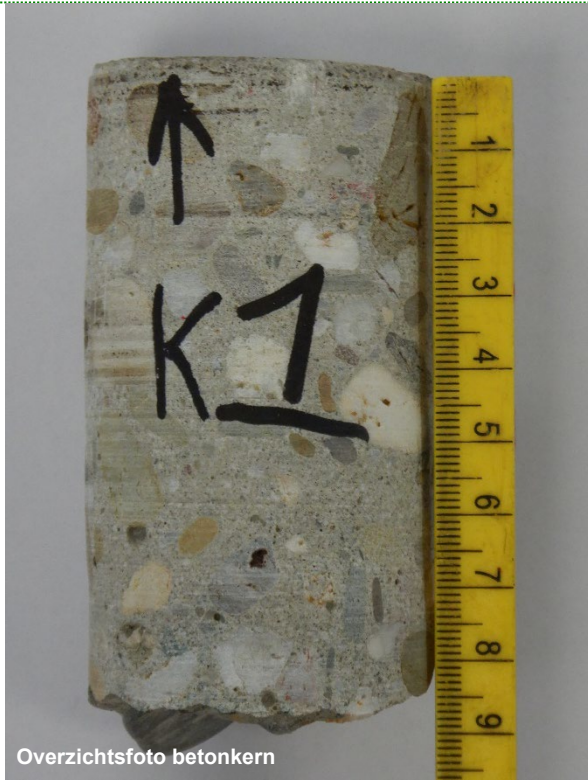
Boorkernregistratie		K1

<p>Overzichtsfoto betonkern</p>	
Eigenschappen			
Bouwdeel:	Zwembad Blokweer	Diameter:	50 mm
Constructieonderdeel:	Bovenzijde betonnen sloof BG	Lengte:	90 mm
Locatiebeschrijving:	-		
Opmerking(en):	In lekspoor

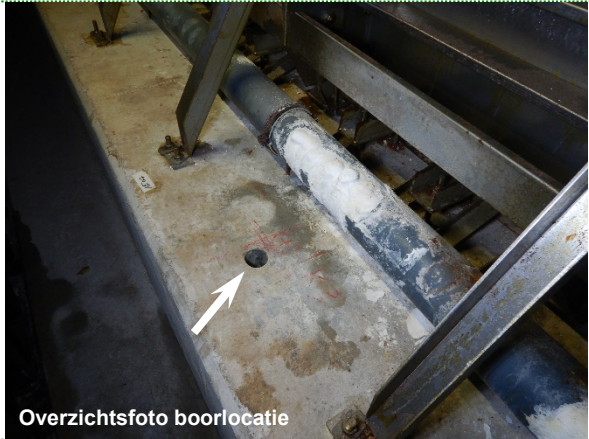
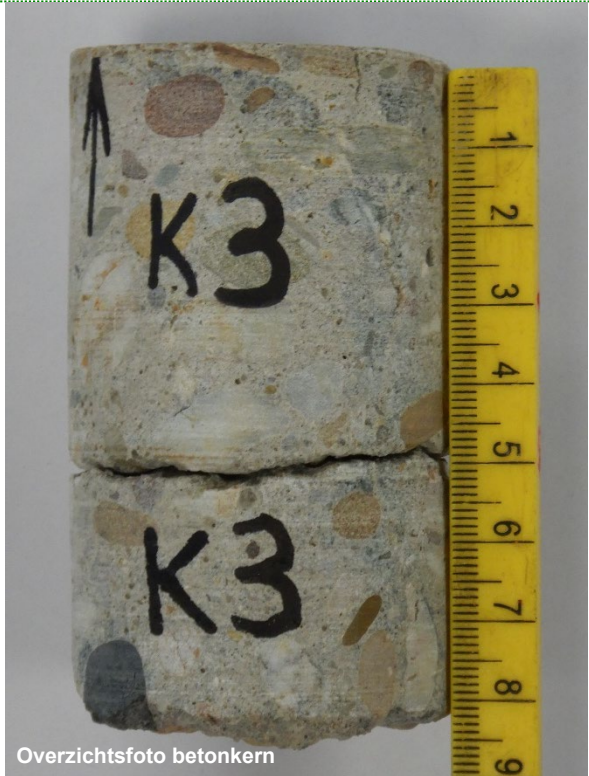
Boorkernregistratie		K3

<p>Overzichtsfoto betonkern</p>	
Eigenschappen			
Bouwdeel:	Zwembad Blokweer	Diameter:	50 mm
Constructieonderdeel:	Bovenzijde betonnen sloof BG	Lengte:	85 mm
Locatiebeschrijving:	-		
Opmerking(en):	Op scheur nabij lekspoor

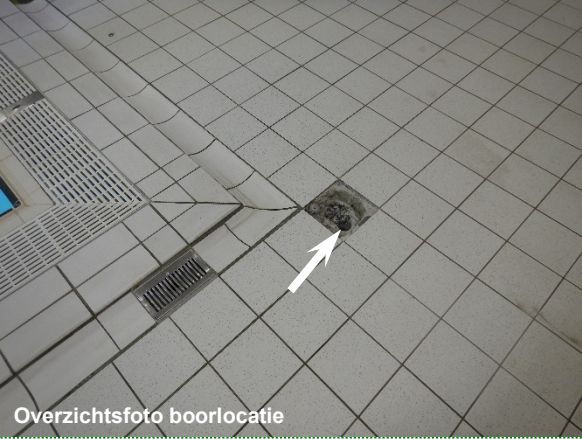
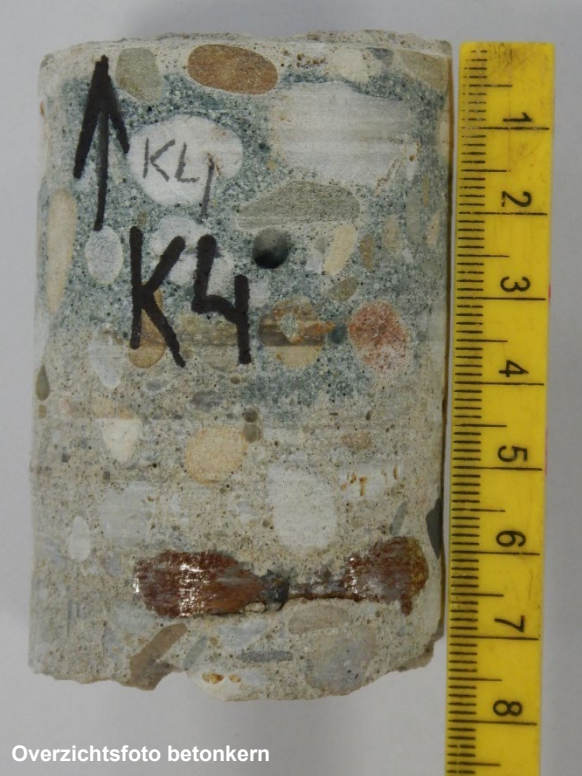
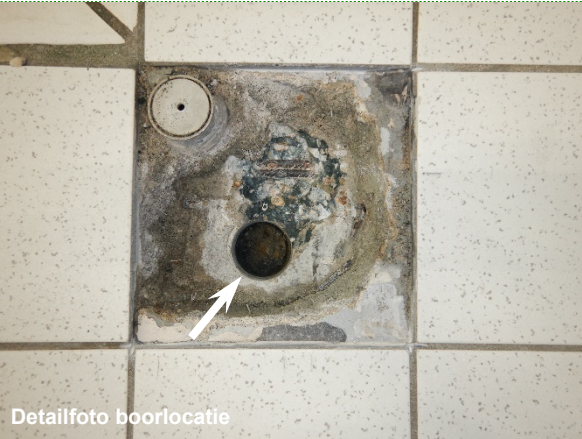
Boorkernregistratie		K4

<p>Detailfoto boorlocatie</p>			
Eigenschappen			
Bouwdeel:	Zwembad Blokweer	Diameter:	50 mm
Constructieonderdeel:	Bovenzijde 1 ^e verd. vloer	Lengte:	78 mm
Locatiebeschrijving:	-		
Opmerking(en):	Boven scheur locatie 83

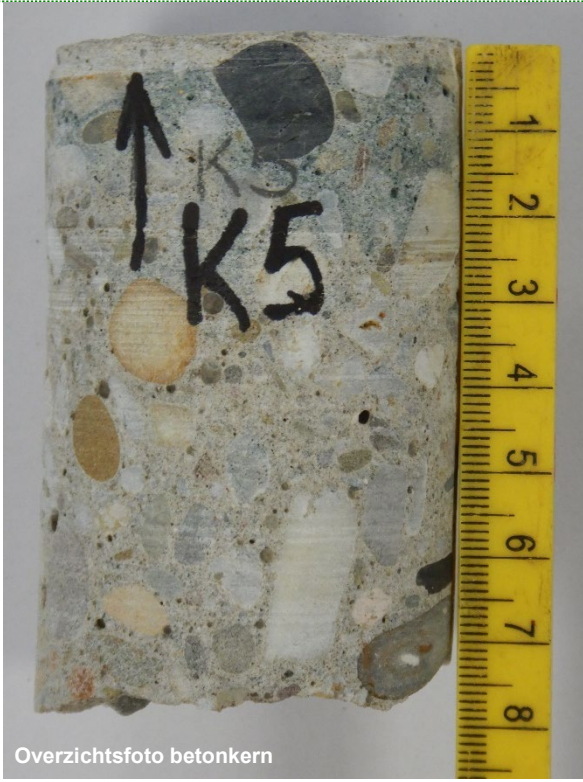
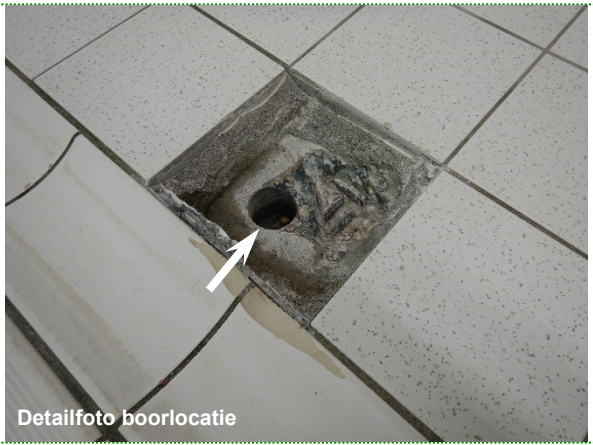
<p>Detailfoto boorlocatie</p>			
Eigenschappen			
Bouwdeel:	Zwembad Blokweer	Diameter:	50 mm
Constructieonderdeel:	Bovenzijde 1 ^e verd. vloer	Lengte:	80 mm
Locatiebeschrijving:	-		
Opmerking(en):	Boven scheur locatie 90

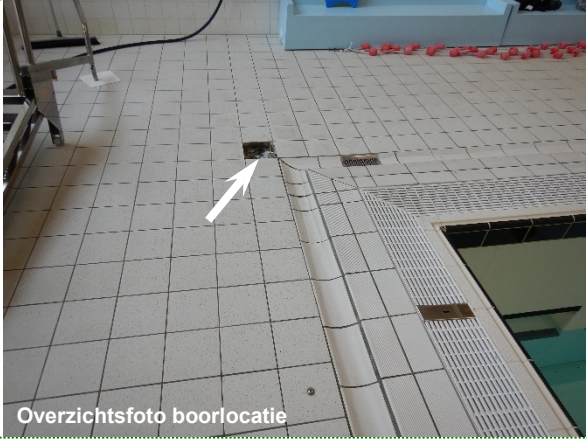
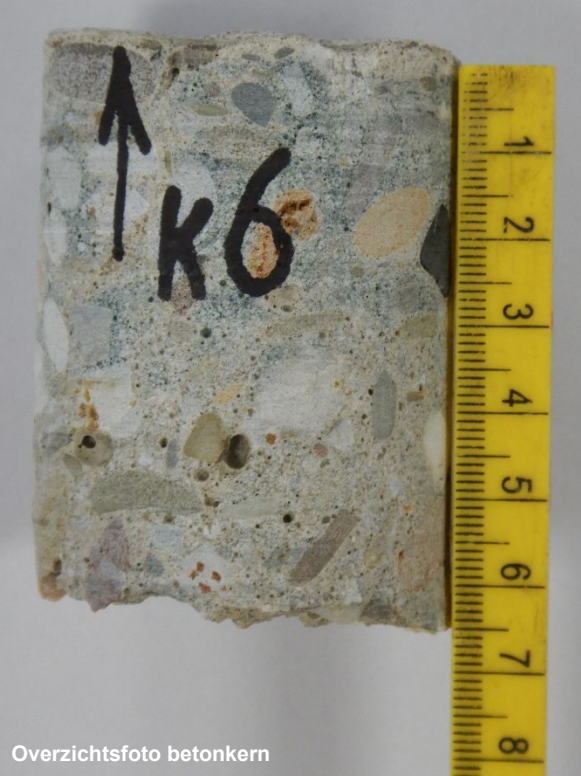
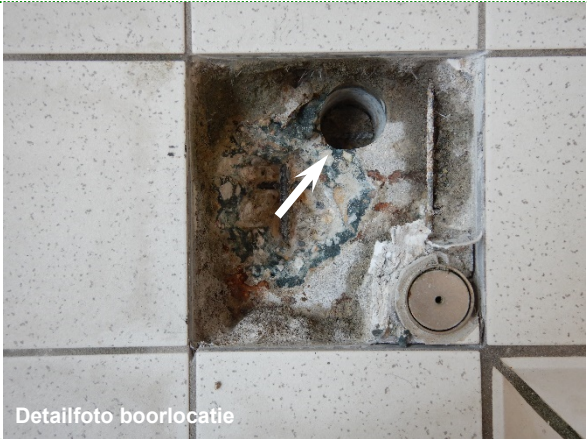
Boorkernregistratie		K6

<p>Detailfoto boorlocatie</p>			
Eigenschappen			
Bouwdeel:	Zwembad Blokweer	Diameter:	50 mm
Constructieonderdeel:	Bovenzijde 1 ^e verd. vloer	Lengte:	65 mm
Locatiebeschrijving:	-		
Opmerking(en):	Boven scheur locatie 68

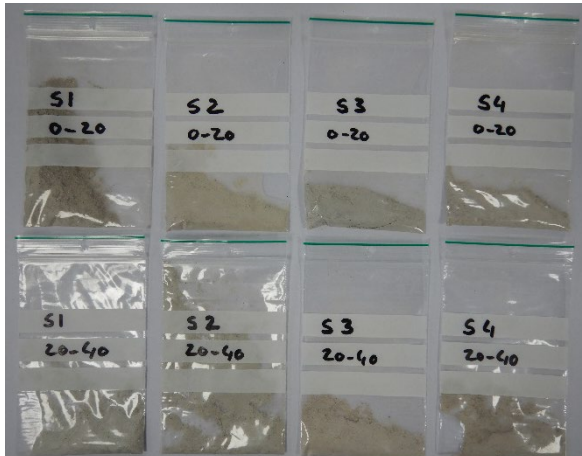
Foto 6.1: Stofmonsters vervaardigd op onderzoekslocaties S1 t/m S4.

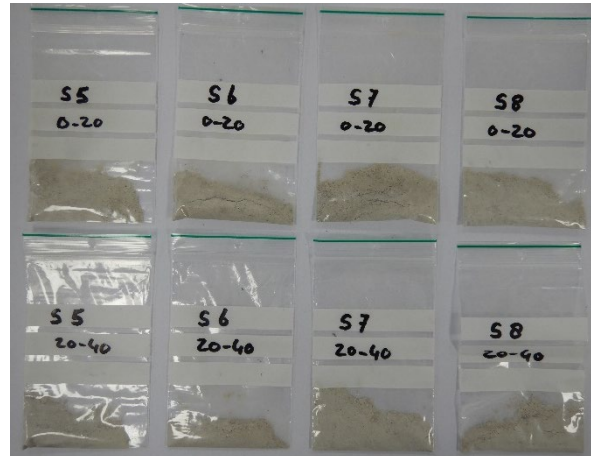
Foto 6.2: Stofmonsters vervaardigd op onderzoekslocaties S5 t/m S8.

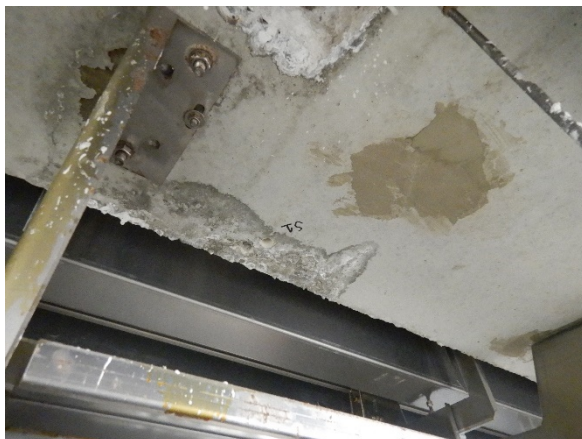
Foto 6.3: Overzichtsfoto onderzoekslocatie S1.

De gemeten verhoogde chloridegehalten ter plaatse van locaties S1 en S8 hebben tot op heden echter nog niet geleid tot zichtbare betonschade of aantasting van de wapening. Zeer waarschijnlijk hebben de dichte betonstructuur en het droge binnenmilieu hierin een grote rol gespeeld. Wel dient in acht te worden genomen dat betonschade als gevolg van chloridegeïnitieerde wapeningscorrosie zich veelal pas in een laat stadium (vergevoerde corrosie) openbaart.

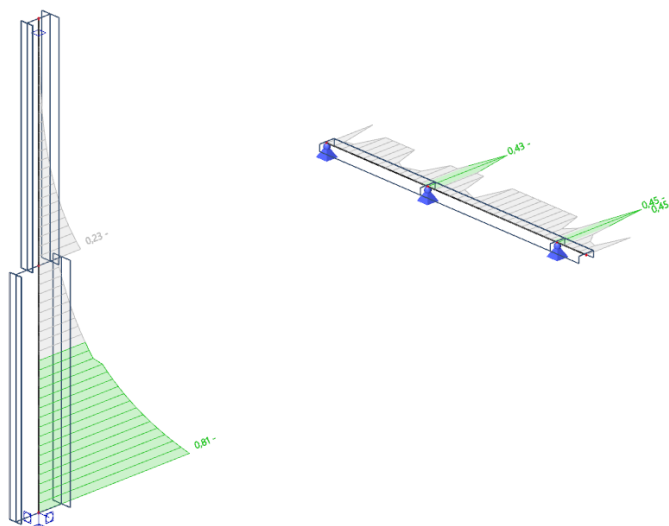
Onderstaande figuur toont de UC's voor de hoofdonderdelen (staander en ligger) van het schetsontwerp van de Duplex RVS bassinwand. Omdat de UC's van de getoetste hoofdonderdelen kleiner zijn dan 1,0 is de verwachting dat het schetsontwerp van de wand voldoet op sterkte en stabiliteit. Wanneer voor scenario B wordt gekozen, dient het schetsontwerp verder uitgewerkt en met nadere berekeningen onderbouwd te worden.

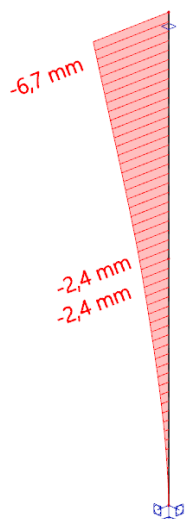
De verplaatsing aan de top als gevolg van waterdruk, zonder de invloed van de stijfheid van de fundatie, bedraagt bijna 7mm ($h/400$).

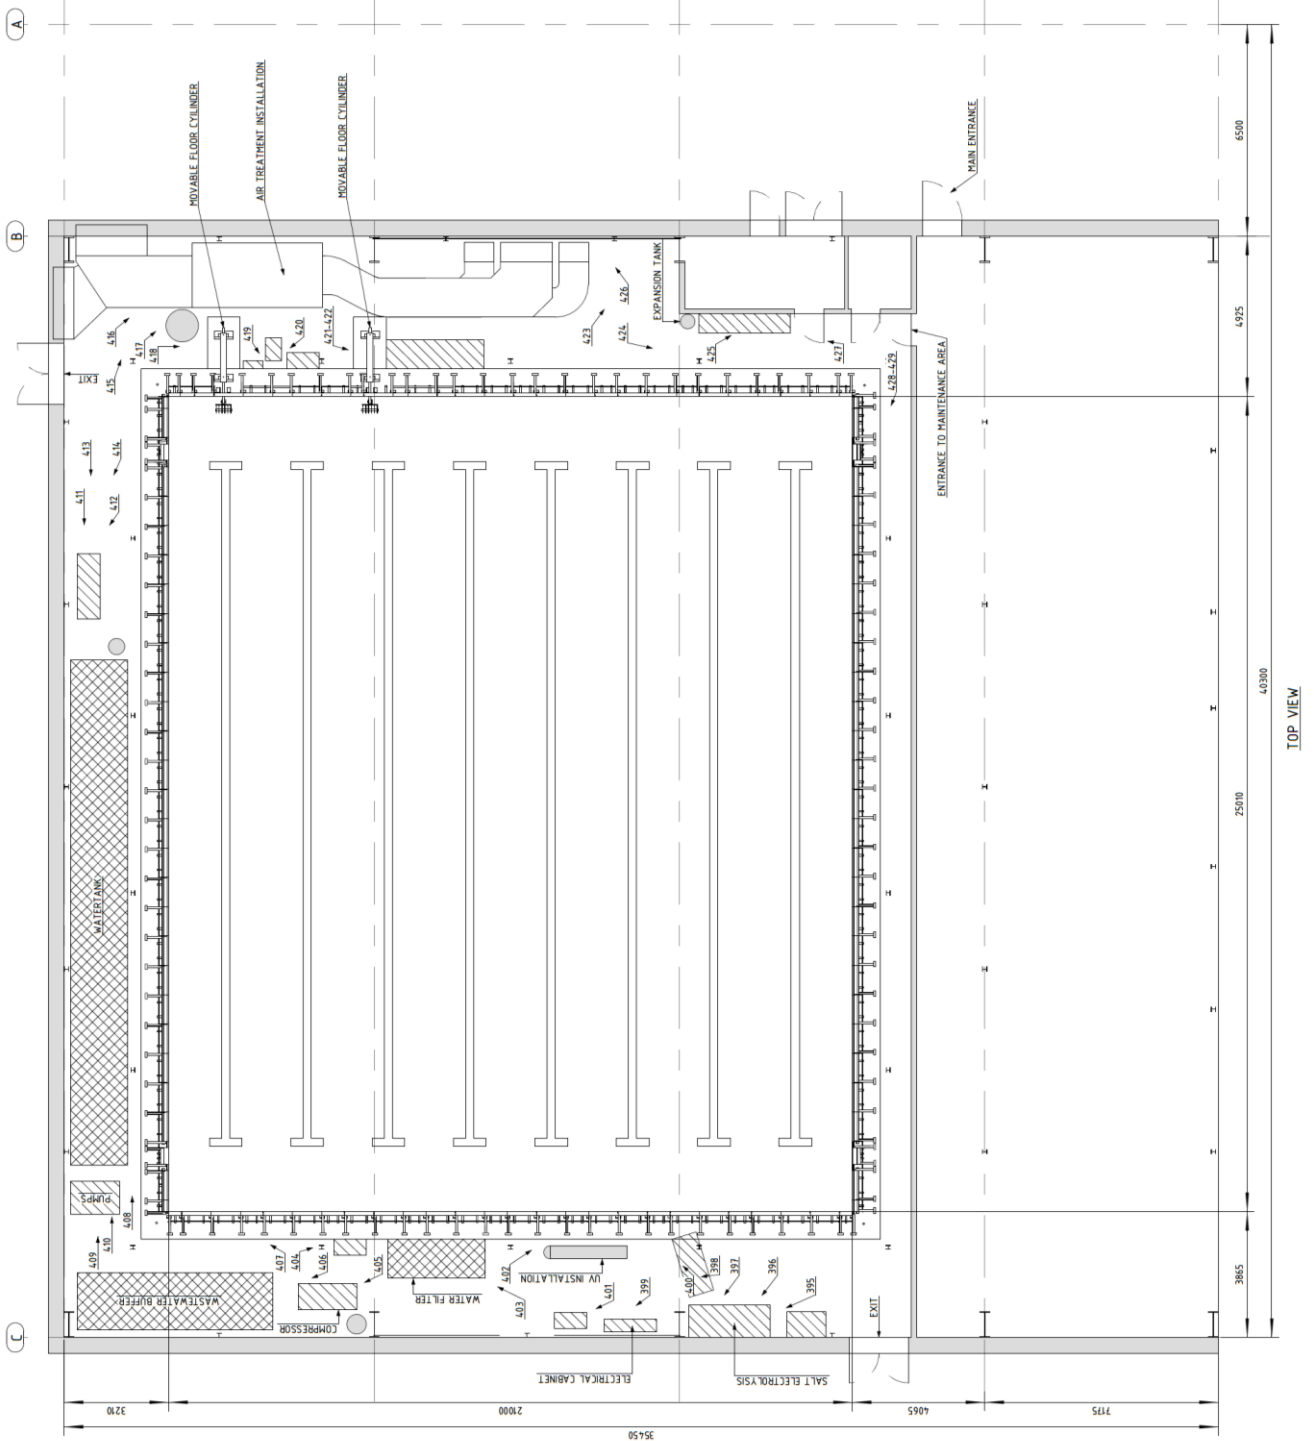
L.1. Bestaande situatie

Nummers op het overzicht corresponderen met een foto register
