# Basisrioleringsplan 2018

Gemeente  
**Alblasterdam**

Basisrioleringsplan Alblasterdam

J. Stok  
Rio+  
12-03-2020

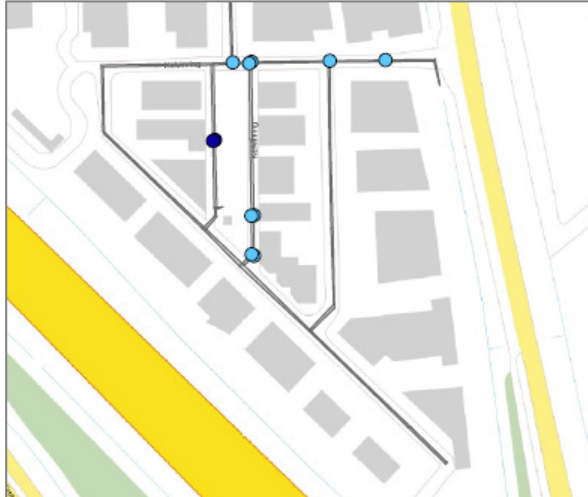
## 1. KELVINRING

Water op straat wordt veroorzaakt door lokaal lagere maaivelden. De water op straat situatie is beperkt. Geadviseerd wordt geen maatregelen te nemen.

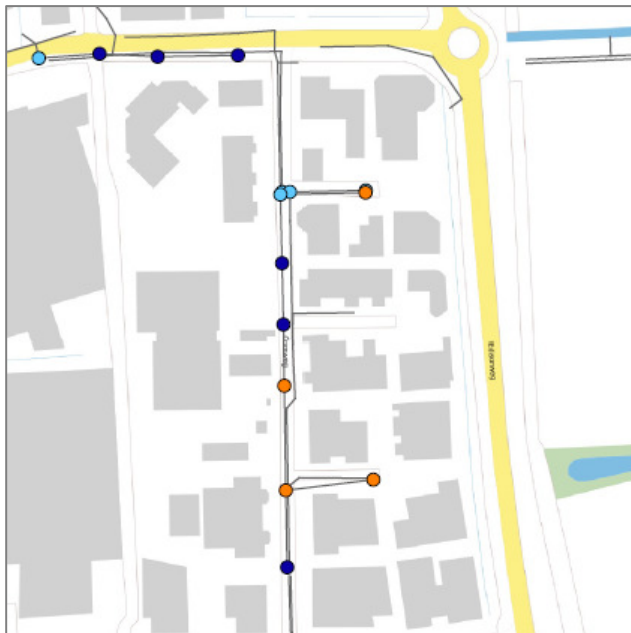
## 2. OHMWEG

Water op straat wordt met name berekend in het hemelwaterriool. Bij de gemeente zijn geen problemen met water op straat bekend. Het lijkt alsof er te veel verhard oppervlak aan het hemelwaterriool is toegedeeld. Mogelijk voert een deel van het verhard oppervlak niet af naar het riool maar direct naar open water. Zolang er geen klachten zijn, wordt geadviseerd geen maatregelen te treffen.

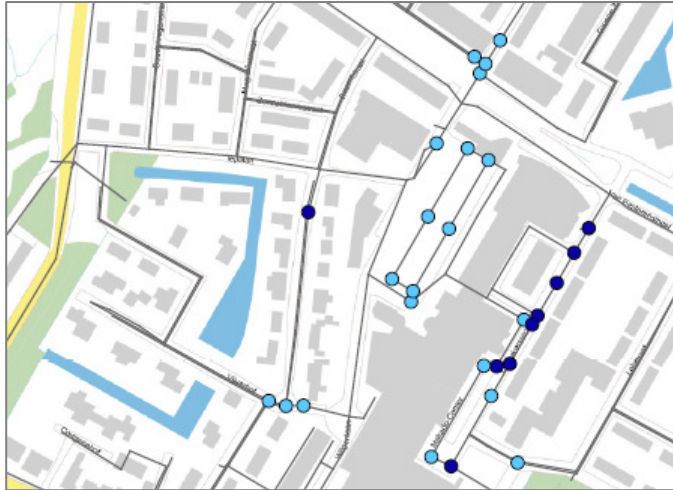
#### 5. ZEILMAKERSSTRAAT, PARKEERPLAATSEN WINKELCENTRUM, VIJVERHOF

De water op straat situatie in het gemengde stelsel van de Zeilmakersstraat, Vijverhof en het parkeerterrein van het winkelcentrum worden veroorzaakt door lokaal lage maaivelden. De laagste maaiveldniveaus zijn -1,50 tot -1,60 m NAP. De gebieden voeren af via overstort C1903, met een hoogte van -1,87 m NAP. Deze overstort is in relatie tot de andere overstorten in het Centrum al relatief laag en de emissie over deze overstort is daarom al relatief hoog. De overstort kan daarom hooguit beperkt verlaagd worden. De Zeilmakerstraat wordt binnenkort afgekoppeld en opgehoogd. Geadviseerd wordt het hemelwaterriool te ontwerpen op basis van bui09. Het parkeerterrein bij het winkelcentrum is bewust laag aangelegd om hemelwater te kunnen bergen.

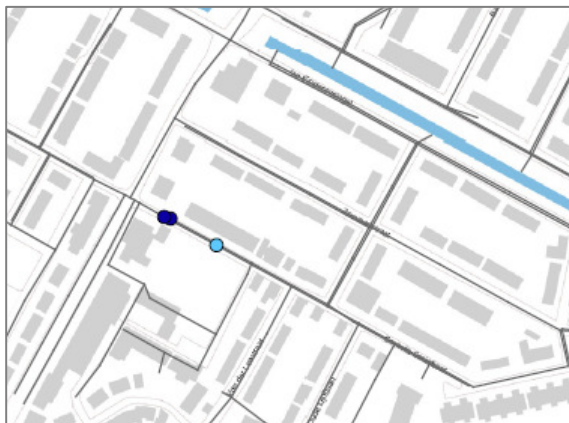
## 6. CORNELIS SMITSTRAAT

De water op straat situatie wordt veroorzaakt door een zeer lokale dip in het maaiveld. Daarnaast is er een vernauwing in het riool bij de kruising met de Plantageweg. Het betreft hier garageboxen waarbij ophogen vrijwel niet mogelijk is.

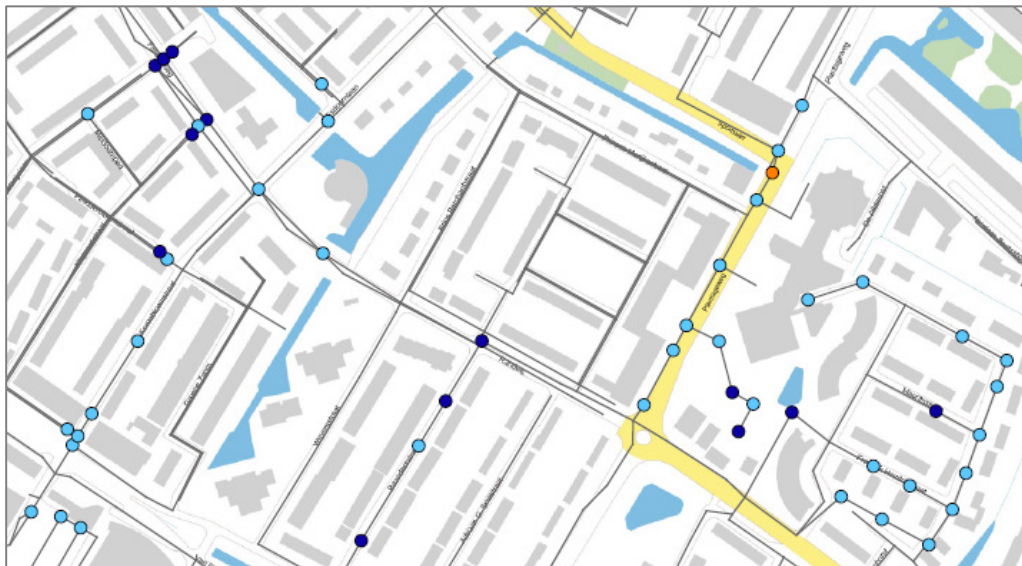
## 7. BAANDERSSTRAAT, KORENBLOEMSTRAAT, PARALLELWEG, MAURITSSTRAAT

Deze vier locaties voeren af via de overstort aan de Esdoornlaan (C1345, drempel -1,68 m NAP). De overstortdrempel is in relatie tot het maaiveld (-1,40 tot -1,55 m NAP) dusdanig hoog dat water op straat onvermijdelijk is.

Om water op straat bij bui08 te voorkomen zijn in het gebied meer overstorten noodzakelijk met een lagere drempel. Vervolgens moet in een emissieberekening getoetst worden of dit haalbaar is. De volgende maatregelen worden voorgesteld:

Verlagen van overstort C1345 naar -1,85 m NAP

Nieuwe overstorten bij de putten C1207, C0709 en C0095 met een breedte van 2,5m en een hoogte van -1,85 m NAP.

***Over de drie nieuwe overstorten is een aanvullende memo geschreven, in overleg met het waterschap is besloten de nieuwe overstort C0709 te verplaatsen naar put C0703 (bijlage 12).***

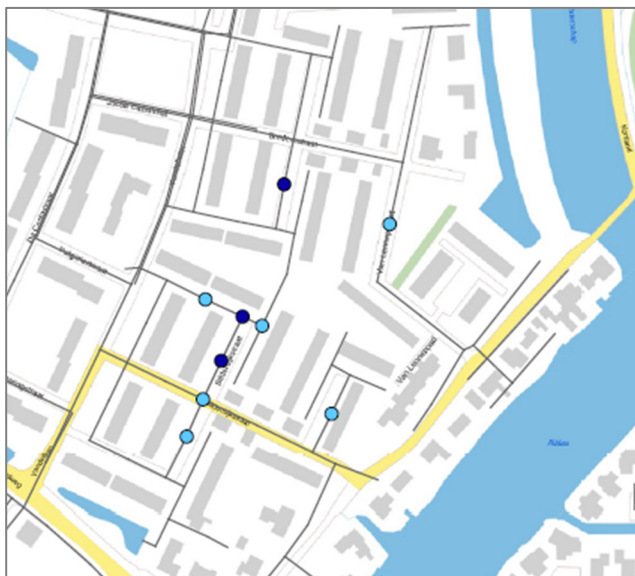
## 8. BILDERDIJKSTRAAT

Het verschil tussen maaiveld en overstortdrempel (C0165, drempel -1,73 m NAP) is op sommige plekken slechts 12 cm. Water op straat is daarom onvermijdelijk.

De situatie wordt al sterk verbeterd door het aanbrengen van de overstort bij C0095. Door lokale dipjes in het maaiveld blijf bij een paar putten 1 tot 7 cm water op straat staan bij bui08 (20 mm / uur). Door de overstort C0165 te verlagen verbetert de situatie 2 cm. Geadviseerd wordt dit niet te doen maar in de toekomst het maaiveld te verhogen.

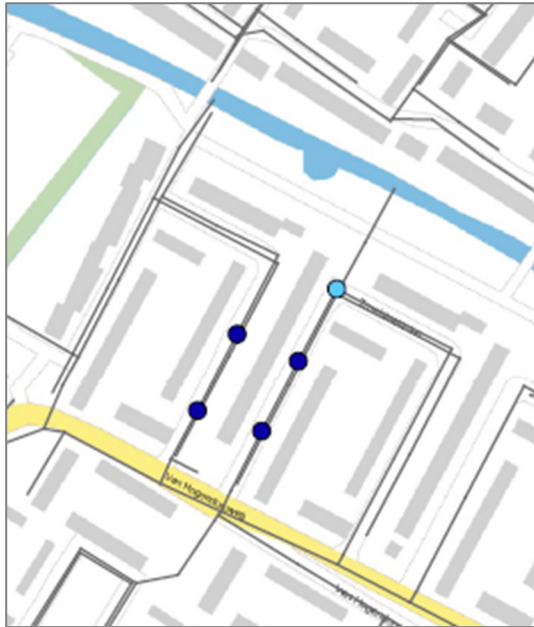
## 11. GROEN VAN PRINSTERERWEG

Het laagste maaiveld ligt op -1,73 m NAP. De dichtbij gelegen overstort ligt op -1,72 m NAP. Dit leidt onvermijdelijk tot water op straat. Verlagen van de overstort heeft een positief effect op de water op straat situatie van circa 5cm, maar er blijft water op straat bestaan bij bui08 (20 mm/uur). Geadviseerd wordt de overstorten niet te verlagen en het maaiveld op termijn te verhogen.

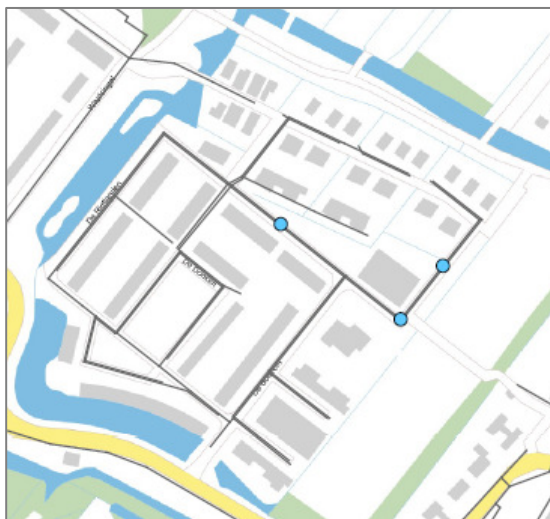
## 12. DE KREKEN

De water op straat situatie is beperkt en wordt veroorzaakt door drukopbouw in de laatste leiding voor de overstort. Optie is om de overstortmuren te verwijderen en het stelsel volledig gescheiden te maken, waardoor de druklijn wordt verlaagd.

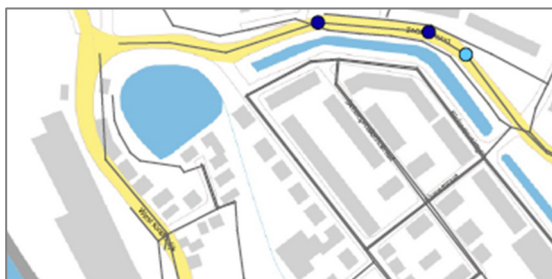
### 13. ZWARTE PAARD

Door een groot hoogteverschil in maaiveld wordt onder aan de dijk water op straat berekend.

Het is mogelijk nog een extra uitlaat te maken bij K0985 met een diameter rond 400mm. Er wordt in dit geval geen water op straat meer berekend bij bui08. Omdat het een hemelwaterriool betreft heeft deze maatregel geen effect op de emissie.

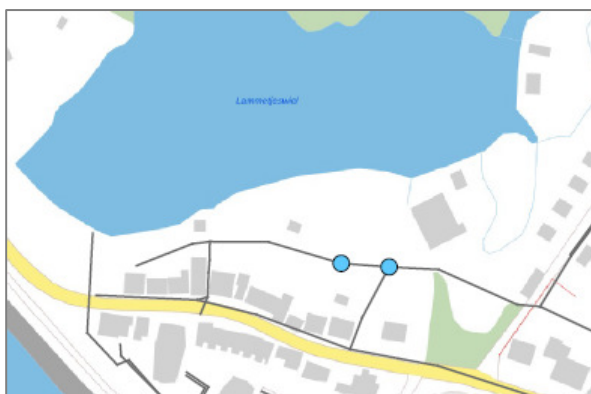
### 14. LAMMETJESWIEL

Het betreft riool in de achtertuinen en het putdekselniveau in het maaiveld is hier onbekend. Op basis van de AHN3 is een maaiveld aangenomen van -1 m NAP en bij twee putten wordt water op straat berekend. Met 3 cm is de water op straat situatie beperkt. Wanneer zich toch problemen voordoen kan overwogen worden de deksels te knevelen.

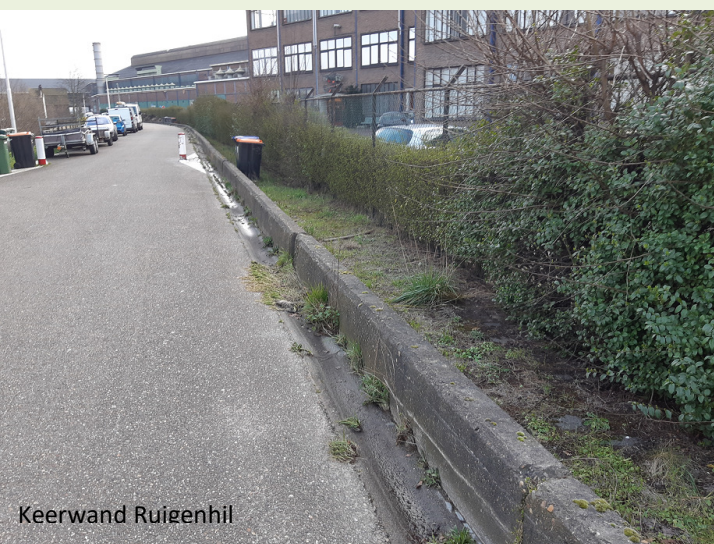
Keerwand Ruigenhil

De overlast wordt door de bewoners van de Ruigenhil niet herkend. Dit zal mede veroorzaakt worden doordat de doorgerekende buien de afgelopen jaren niet voorgekomen zijn in Alblasterdam. Daarnaast is er in werkelijkheid een keerwandje (tot aan huisnummer 76, hoogte circa 35 cm) tussen het industrieterrein en de Ruigenhil. Deze zal bij kleinere buien het water tegenhouden.

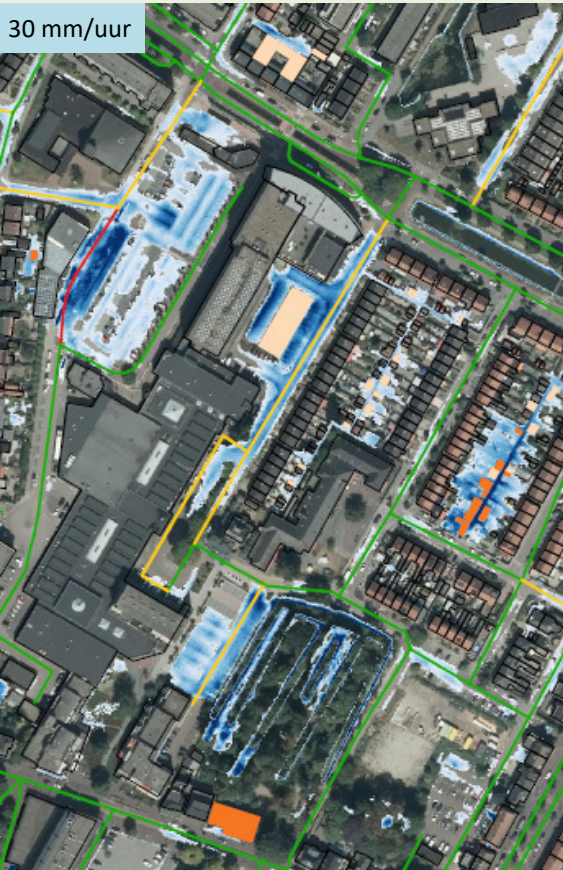
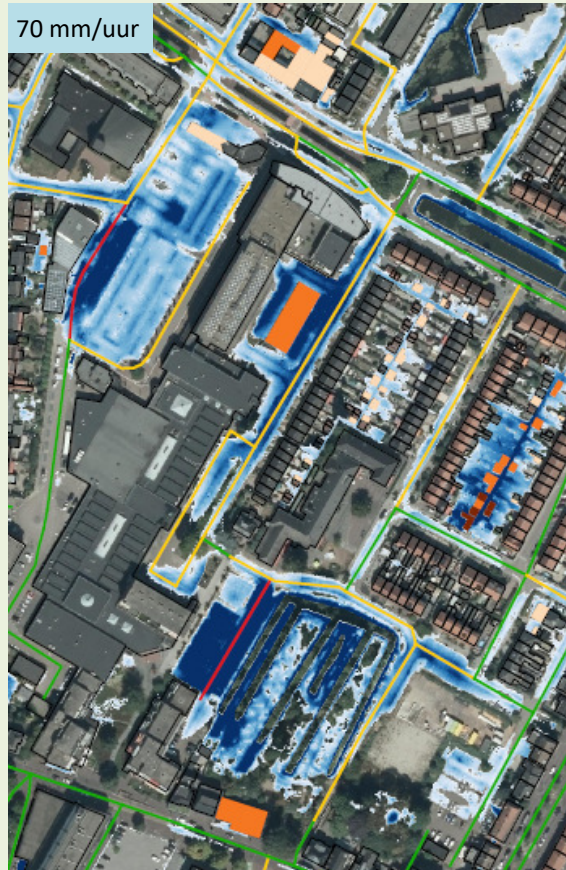
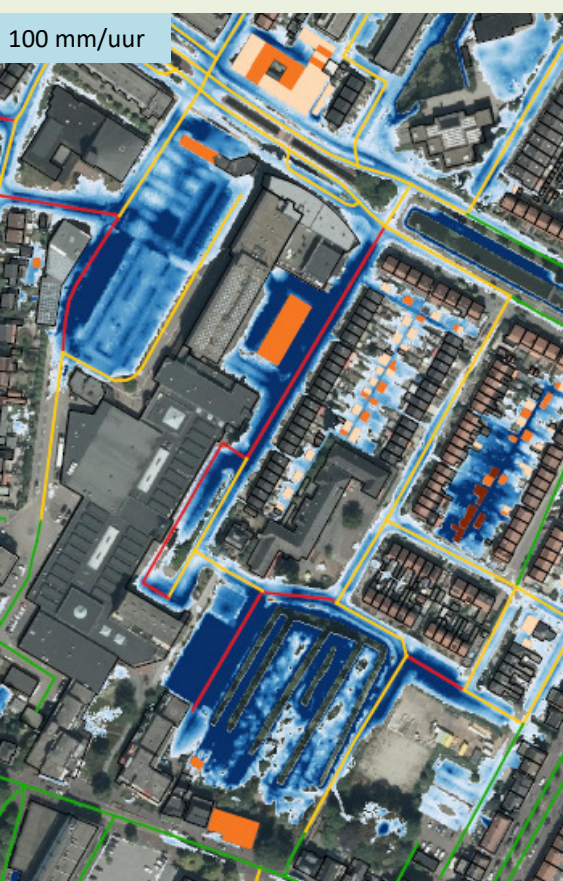
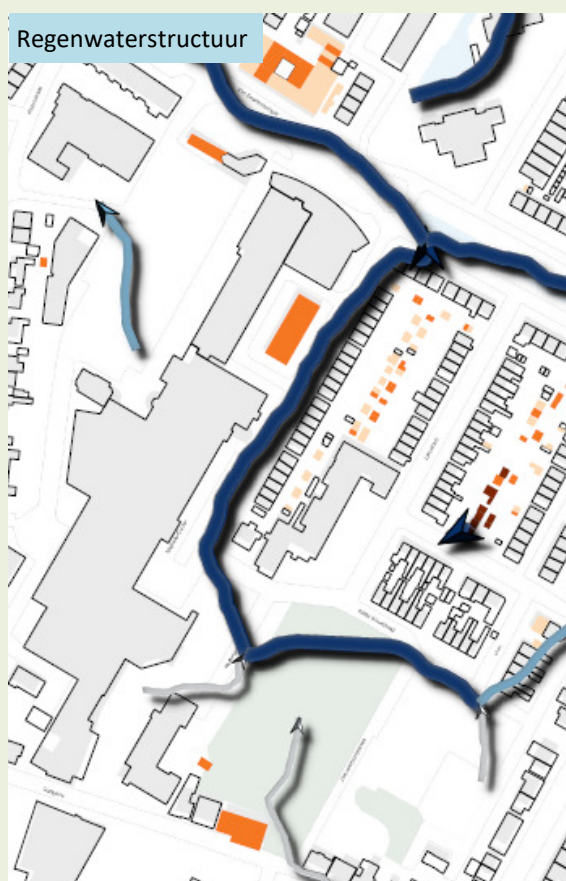
In de Zeevaartstraat, Cornelis Smitstraat en Von Lindernstraat wordt veel water op straat berekend, al bij een bui van 30 mm/uur (herhalingstijd 5 jaar). Dit leidt bij slechts een paar woningen tot problemen, waarschijnlijk door lage voortuinen en drempels

Uit de regenwaterstructuurkaart volgt dat het water oppervlakkig afstroomt vanuit het zuiden richting de watergang aan de Van Eesterensingel. Door deze stroming beter te faciliteren (aanleg goot, verkeersdrempels verwijderen) kan de situatie waarschijnlijk verbeterd worden.

- Bij hevige regen wil het water oppervlakkig afstromen door de Von Lindernstraat naar de watergang in de Van Eesterensingel. Verkeersdrempels zijn hierbij een barrière.

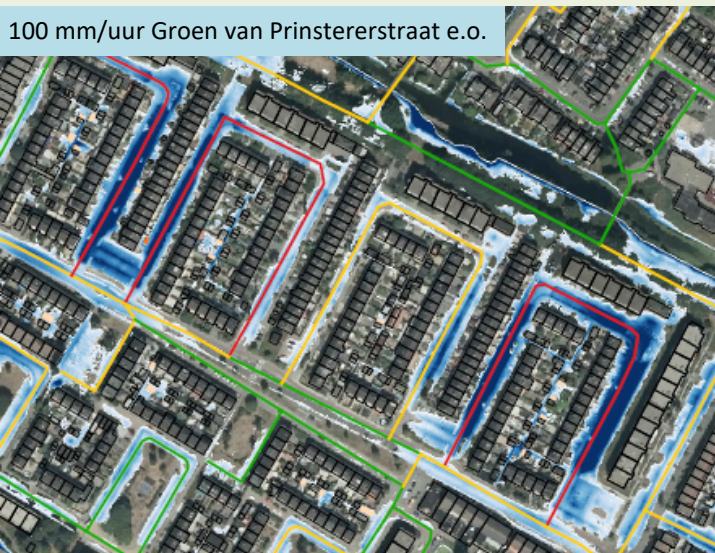
100 mm/uur Groen van Prinstererstraat e.o.

In meerdere wijken worden wegen onbegaanbaar bij een bui van 70 en 100 mm/uur. Doordat de woningen onderheid zijn en aanzienlijk hoger liggen dan de weg, ondervinden deze geen overlast. Het betreft onder andere de volgende straten: Bilderdijkstraat, Brederostraat, Groen van Prinstererstraat, Troelstrastraat, Van Olderbarneveltstraat, Frederik Hendrikstraat, Salamander, De Helling en in mindere mate de Merelstraat en omgeving. Bij reconstructies zal in deze wijk aandacht besteed moeten worden aan de hoogteligging van de weg.

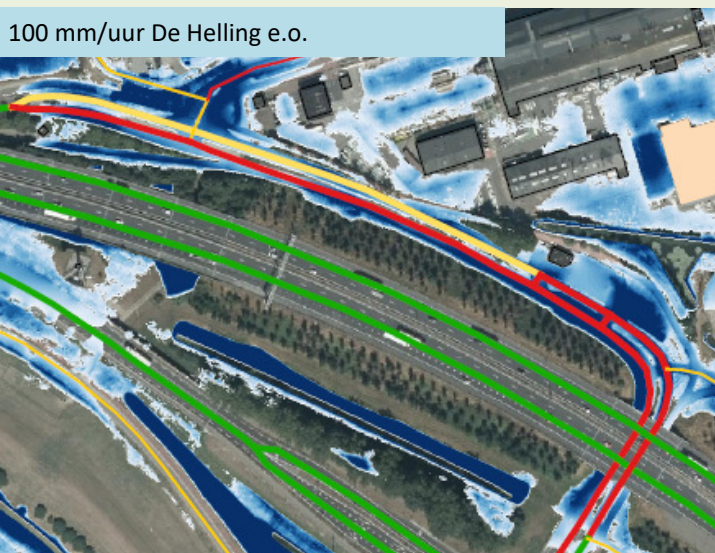
100 mm/uur De Helling e.o.

Met name De Helling vraagt extra aandacht vanwege de ontsluitende functie van deze weg.

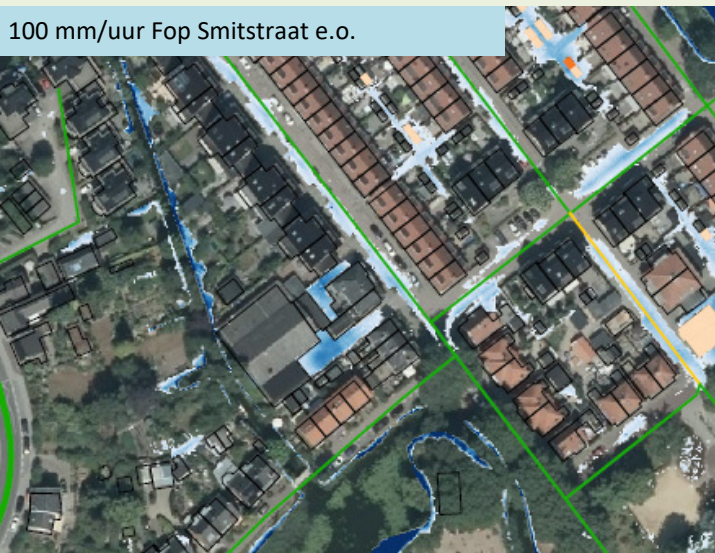
100 mm/uur Fop Smitstraat e.o.

**Fop Smitstraat:** In de praktijk is er sprake geweest van wateroverlast in de Fop Smitstraat. Uit de berekeningen volgt dat water zich verzamelt in de achtertuinen van huisnummers 48 en 50. De in het model aangenomen drempelhoogte is echter hoog genoeg om in het model water in de woning te voorkomen.

In de praktijk zijn de woningen in de Fop Smitstraat tussen de Noordenstraat en Merwedeweg, Fop Smitstraat 18, 20, 29 en 51, Jonkerstraat 2 en Merwedeweg 31 ook laag gelegen en daarmee gevoelig voor wateroverlast. Dit komt echter in de berekeningen niet terug.

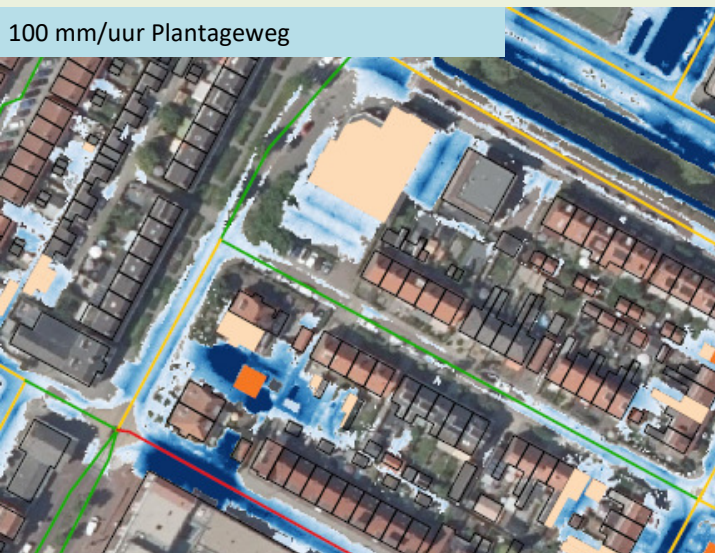
100 mm/uur Plantageweg

**Plantageweg.** In de praktijk zijn bij de Plantageweg 45 en de garage van Plantageweg 37 ook problemen bekend. Deze volgen tevens uit de berekening.

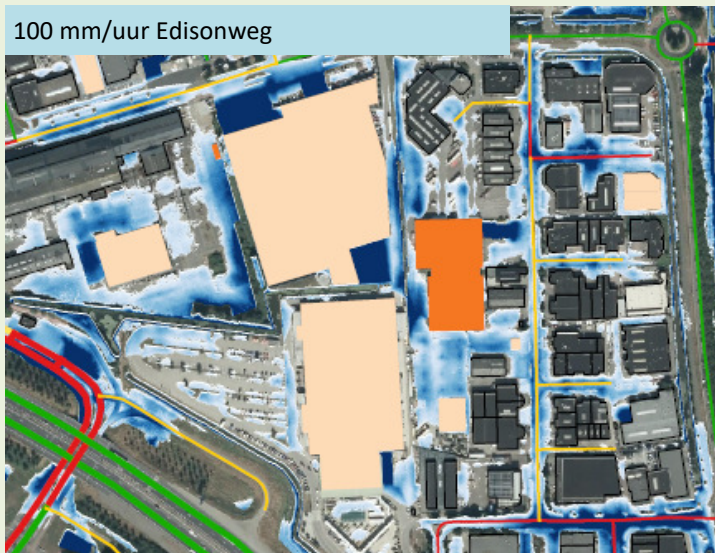
100 mm/uur Edisonweg

**Edisonweg:** Aan de Edisonweg wordt bij een aantal panden een laag tot middel groot risico op water in het pand berekend. Dit wordt veroorzaakt door laaddocks die bij zeer hevige regen vollopen.
